SZAKÉRTŐI VÉLEMÉNY

Tárgy : Balatonalmádi, Szabadság u. 35. alatti épület állaga

Megbízó : Silye Sándor
Balatonalmádi, Szabadság u. 31.

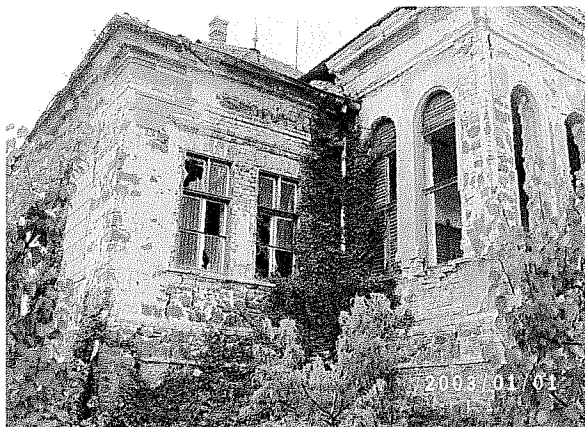
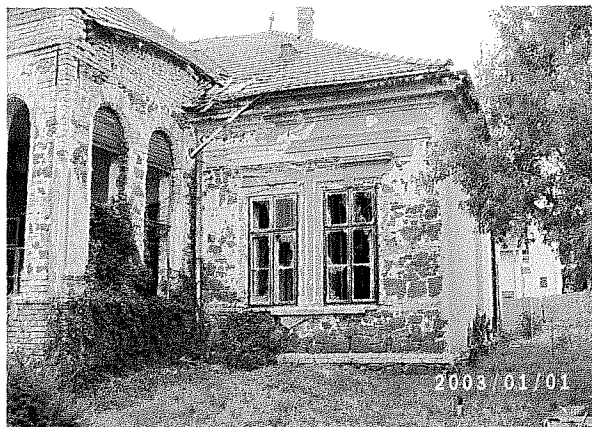
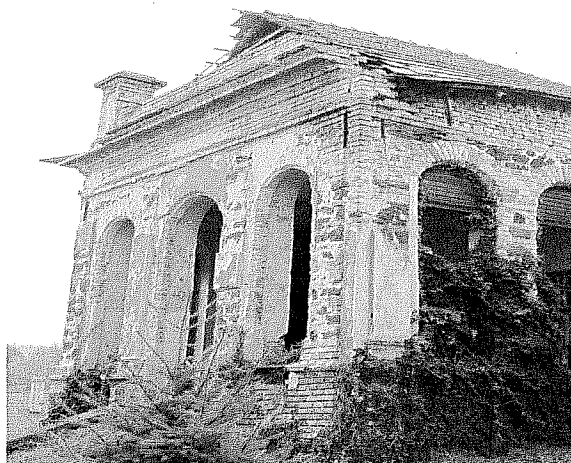
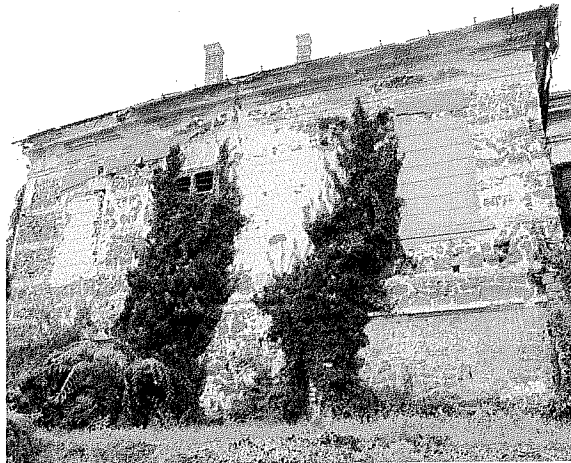
Az építési idejéről pontos információim nincsenek, de a stílusa, szerkezeti megoldásai alapján az életkorát legalább 80-90 évre becsülöm, jó módú tulajdonos számára készülhetett a romjaiban is reprezentatív épület (1-4. sz. képek).

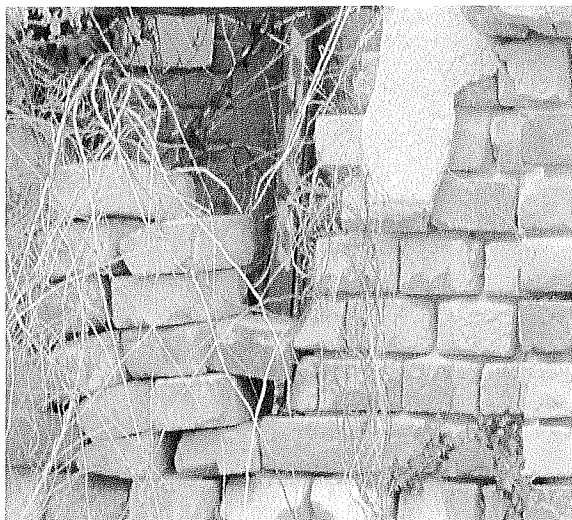
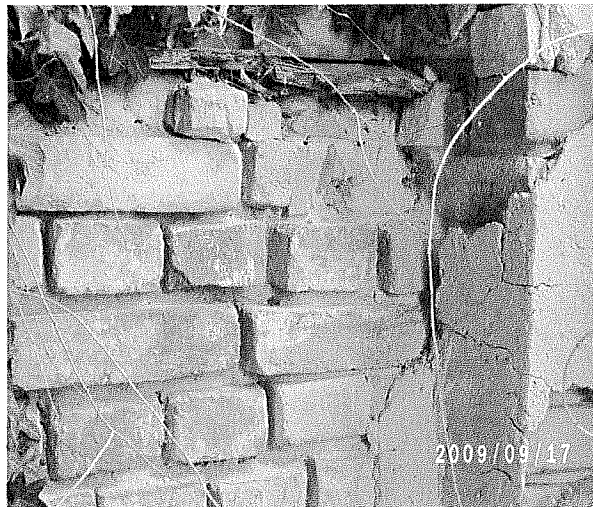
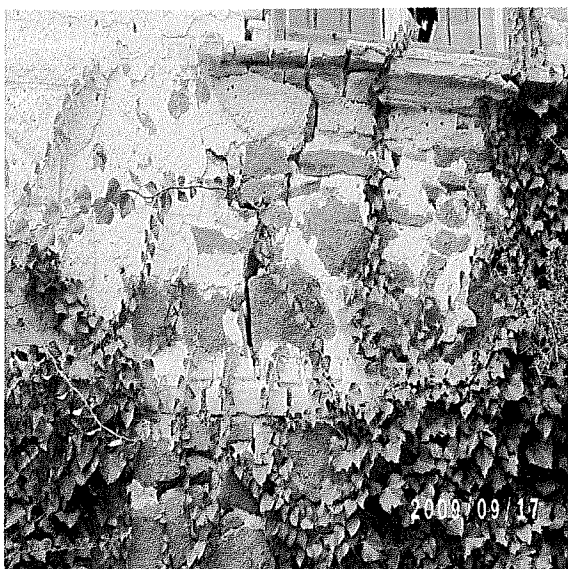
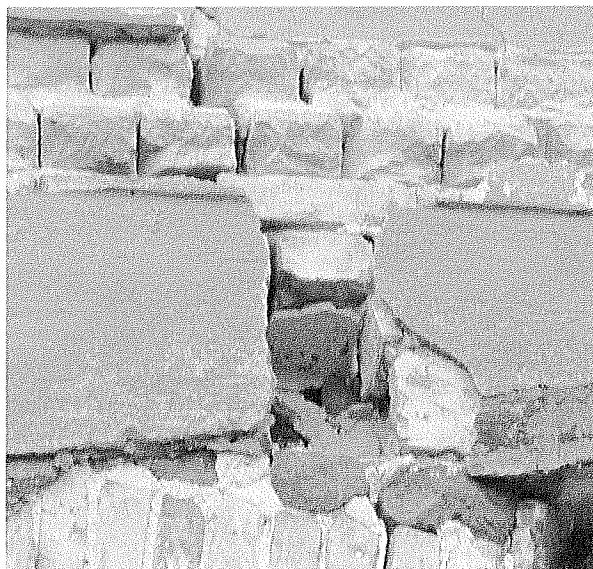
A lakatlan állapot megtette a maga hatását. A természet erői (víz, szél, fagy), s a vegetáció erőteljesen rombolták az épületet (5-8. sz. képek).

A falazat sok helyen kifagyott, a helyi kitermelésű vörös termésköből és nagyméretű téglából vegyesen (hol szabályos váltósoros módszerrel, hol csak téglából, hol csak ciklop-falazási módszerrel) készült főfalak állékonysága teljesen megbízhatatlan. A falazati elemek között kötőanyag nem fedezhető fel (eleink igen gyakran, még az igényesebb épületek esetében is a jelek szerint, takarékosági okokból habarcs helyett helyi agyagot használtak a falazáshoz, ahogy ezen a vidéken azóta is mondják : „sárba” falazták a főfalakat is).

Javításra műszakilag lenne lehetőség, de értelmetlennek látszik, mert mind statikai, mind hőtechnikai okokból sok és költséges beavatkozást igényelne.

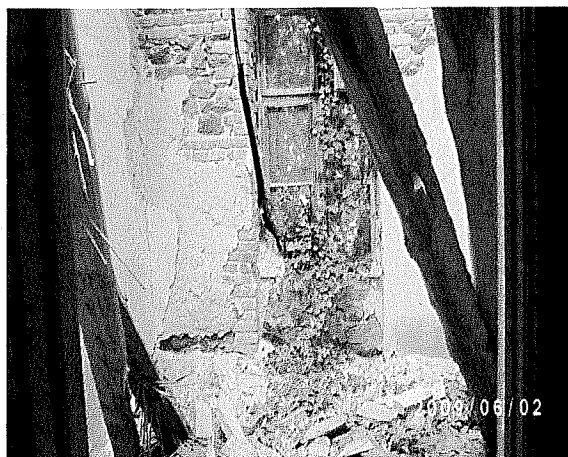
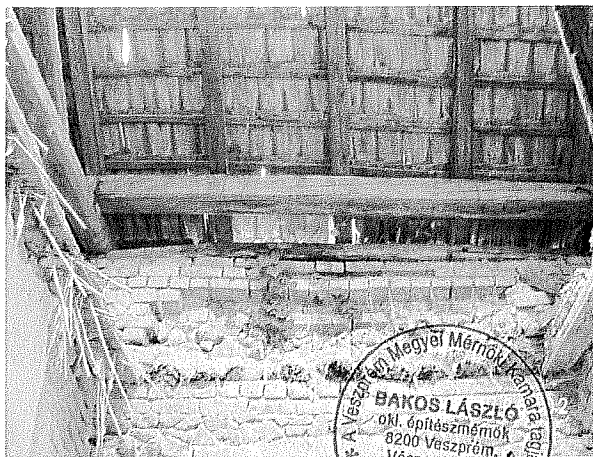
A földszint feletti földem u.n. csapos gerendaföldem félbevágott, hajdanában bizonyára gyönyörű szálfe-nyőkből készült. Mára a földem a sok-sok beázás miatt nagyon sok helyen beszakadt, állapota életveszélyes (9-10. sz. kép)

A tetőszerkezet állapota szintén életveszélyes. A szarufák nagy része elkorhadt, berogyott (9., 10. kép). Teljes lebontása feltétlenül indokolt, nem javítható.

Teljes lebontása feltétlenül indokolt, nem javítható.
