VÁROSI IFJÚSÁGI KLUB

BUDAÖRS, KÁROLY KIRÁLY ÚT 3.

**LÁBAZATI FALSZERKEZETEK NEDVESEDÉSE
ÉS TETŐBEÁZÁSOK**

**SZAKÉRTŐI VÉLEMÉNY
ÉS FELÚJÍTÁSI JAVASLATA**

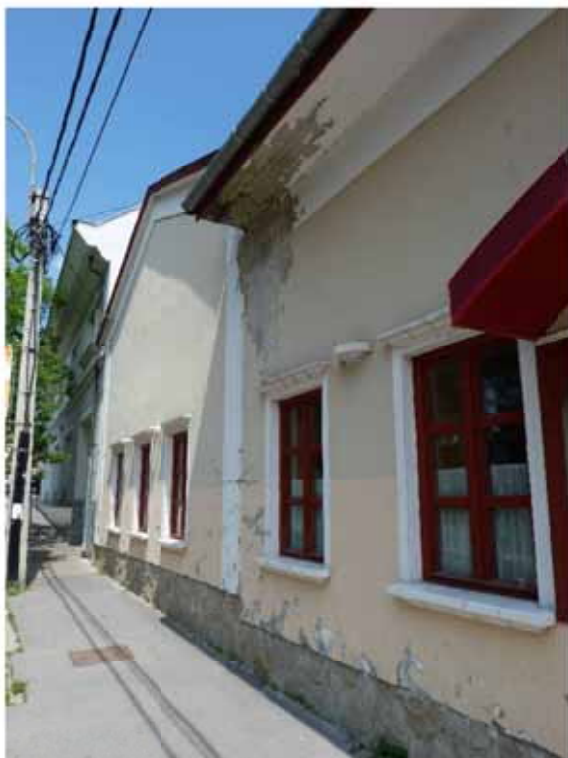
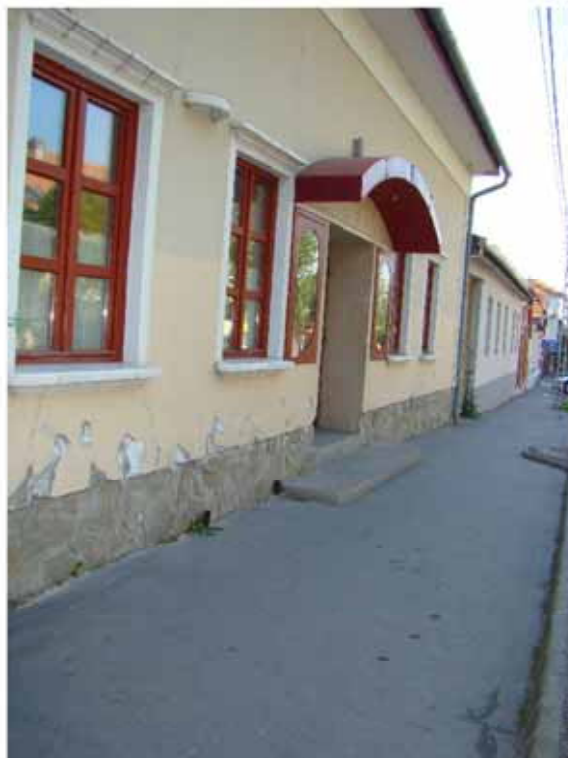
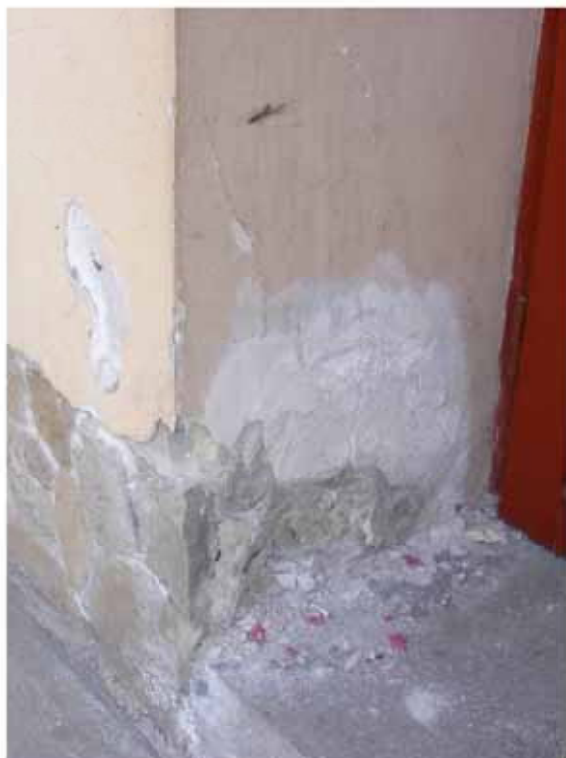
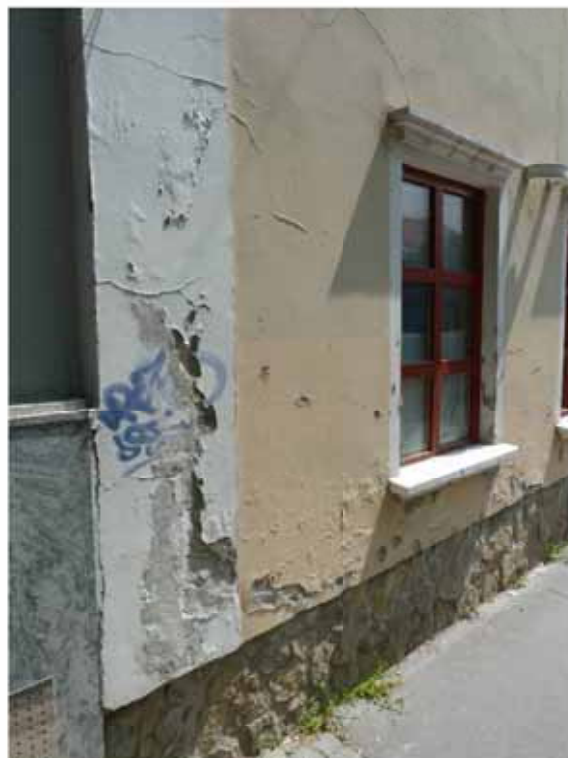
Az utcai homlokzaton a terméskő lábazat felett több helyen mállik, repedezett a vakolat, jellemzően a parapet magasságáig, néhány helyen az ablak középvonaláig (1-4. kép).

A szerkezet jellege miatt javasolt a nedves falszerkezetek **injektálással** történő utólagos falszigetelése. A falakban a padló magasságához illesztve, vízszintes kétsoros injektálással kivitelezett vízzár készítenendő. A homlokzati falakban és tűzfalban a belső oldalról, a középfőfalak esetében két oldalról történhet a munkavégzés, ez a középfőfalak esetén igény is, hiszen a ferde furatok indítása mindkét oldalról azonos magasságban szükséges.

Az oldott sók megkötése és a kipárolgás szabályozása szárító-felújító vakolati rendszerrel készíthető, melynek beválását kellő referencia is igazolta, és rendelkezik a nemzetközi műemléki alkalmazás (WTA) minősítésével.

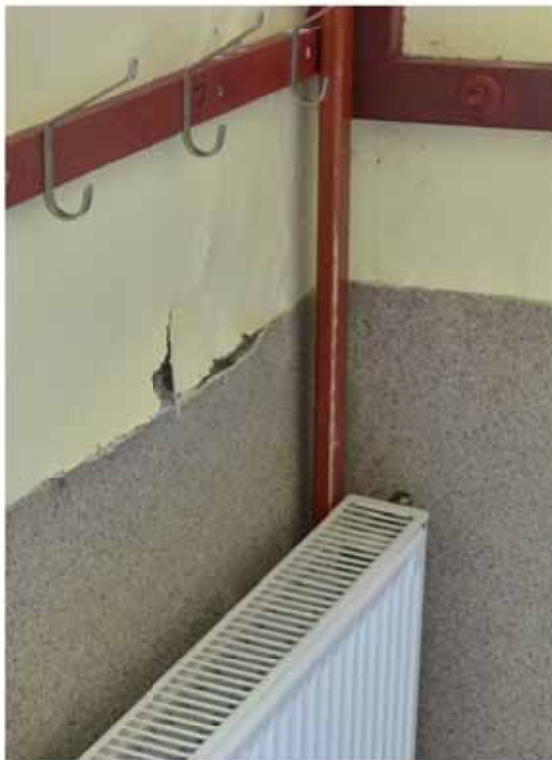
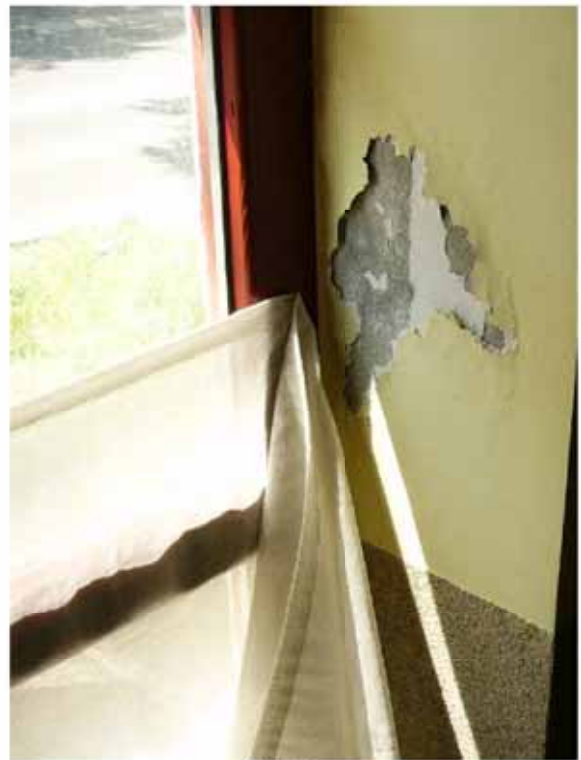
Az előcsarnokban az utcai homlokzaton cca. 1 m magasságig műgyantás lábazati vakolat készült, mint felületképzés. Több helyen ez a vakolat feltáskásodott, felette a belétéri vakolat pereg, táskás, mállik. (5., 6. kép)

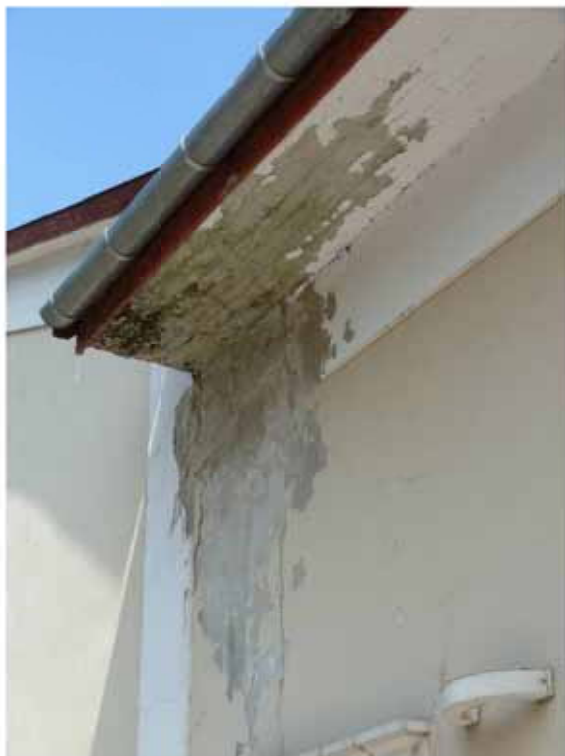
7. kép

Az utcai oldalon a nagyterem és az előcsarnok tömbjének csatlakozásánál leázások láthatóak az eresz alatt. (7. kép)

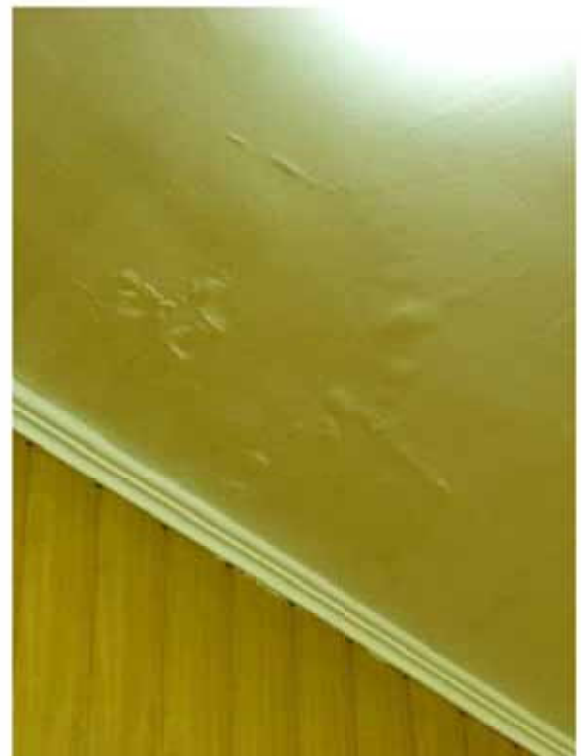
8. kép

A nagyterem mennyezetén helyen felhólyagosodott a festés. (8. kép)

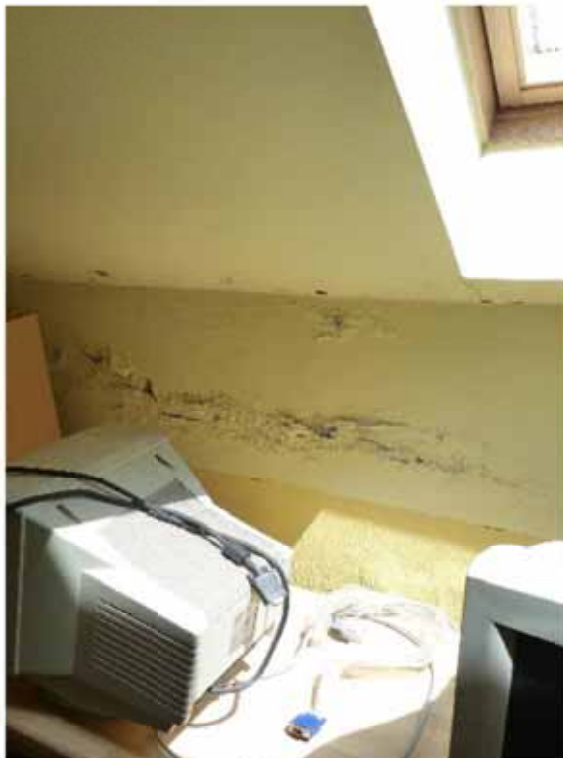
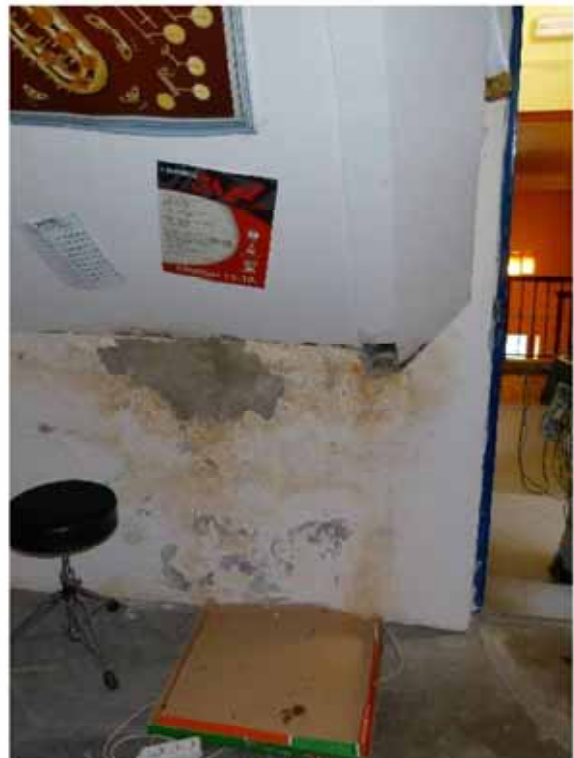
Az emeleti helyiségekben a térdfal és a tetősík csatlakozásánál ázásnyomok láthatóak (9-10. kép).

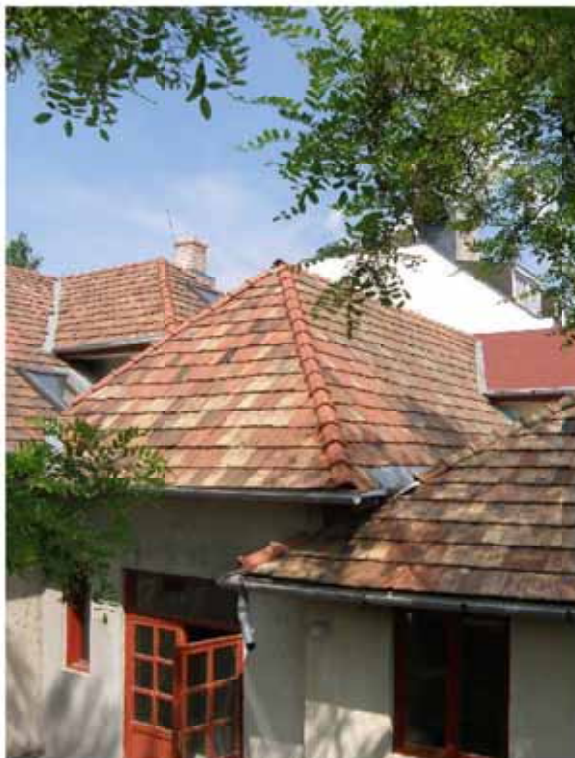
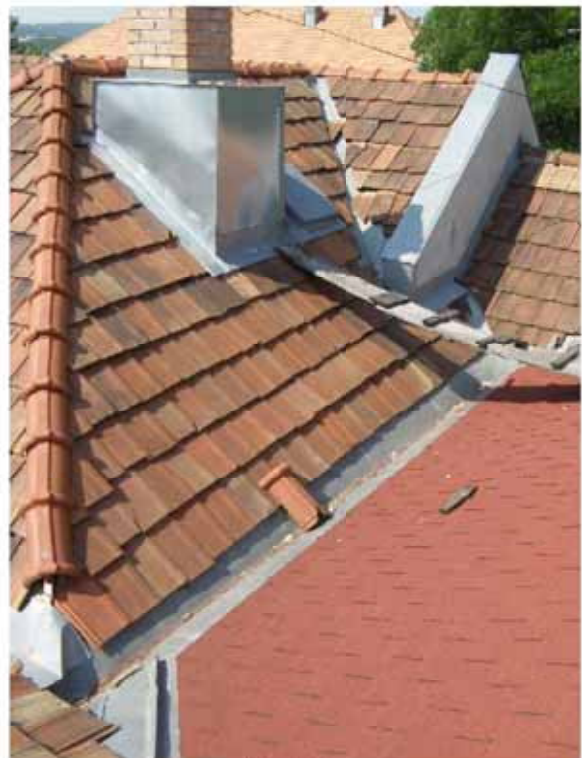
A bonyolult tetőgeometria miatt sok vápa és hózug alakult ki (11-12. kép). A vápák mélysége és szélessége nem megfelelő, a hosszú vápák lejtése egészen minimális.

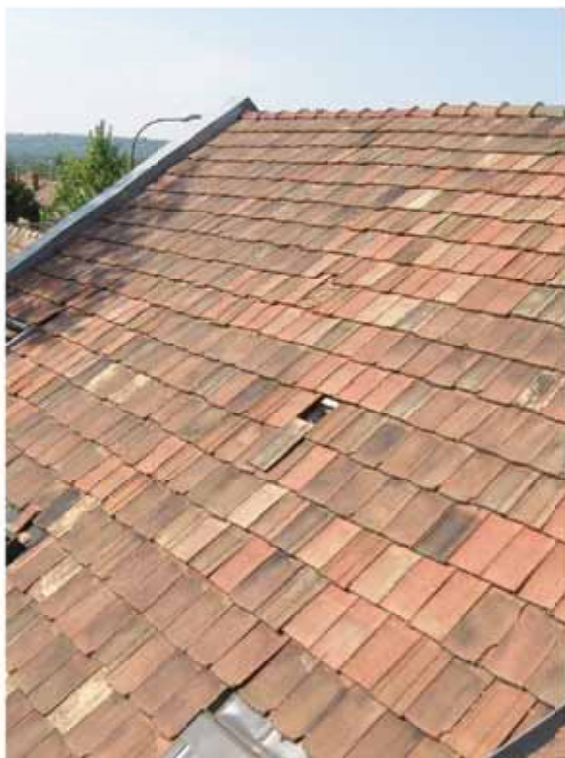
13. kép

Sok a törött, mállott, kifagyott cserép. Több helyen általános felületen is hiányzik, vagy elmozdult egy-egy elem. (13. kép)

- ki kell cserélni a sérül cserepeket, pótolni a hiányzó elemeket;
- a vápák mentén az alátétfóliát rá kell vezetni a vápalemezekre (pl. öntapadó bitumenes lemez alkalmazásával);
- ki kell javítani a bádогоzási hiányosságokat utólagos lemezek beforrasztásával, vagy öntapadó bitumenes lemezek alkalmazásával;
- a tetőt rendszeresen – átlagosan 2-3 havonta, illetve jelentősebb viharok, erősen szeles időjárás után – ellenőrizni kell, a fellépő újabb meghibásodásokat azonnal ki kell javítani.

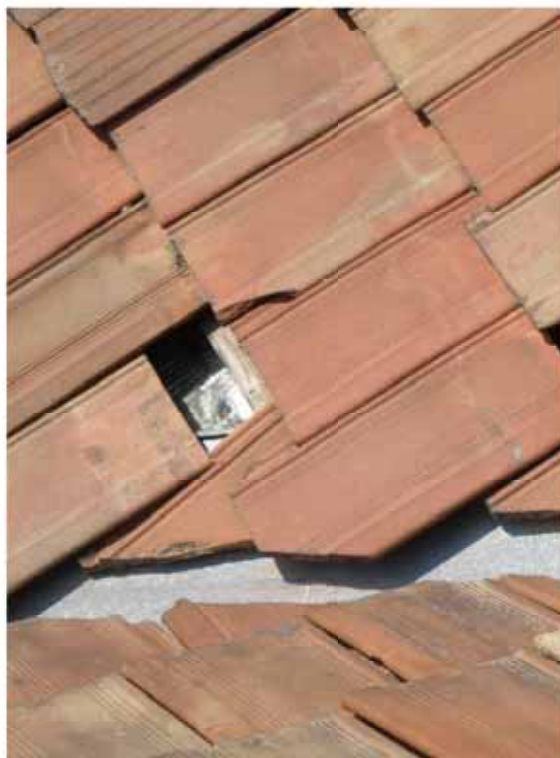
14. kép

Az élek vápák, falcsatlakozások, gerincek mentén sok helyen a cserepek rögzítése nem megfelelő, ezért azok elmozdultak, kicsúsztak a helyükről (14. kép)

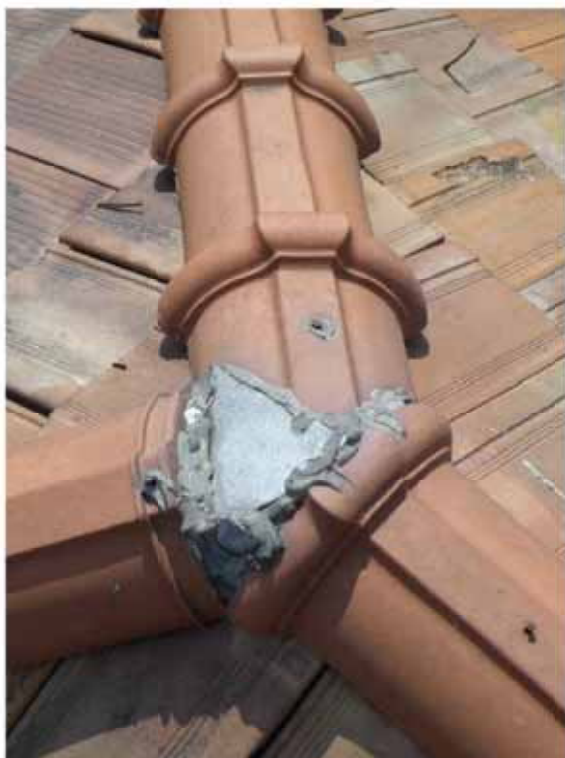
15. kép

A gerinc és élgerinc cserepek csatlakozásánál nem idomelem került alkalmazásra, hanem bádогоzott, szilikonos tömítésű, bizonytalan lezárás készült. (15. kép)

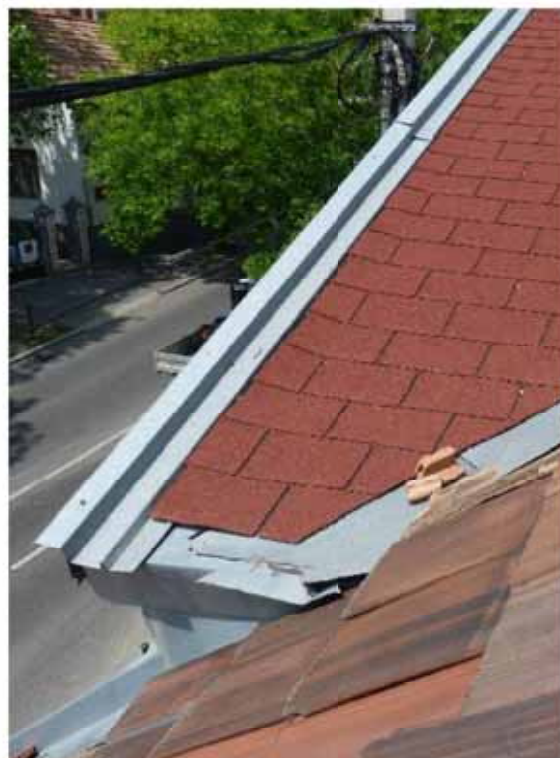
16. kép

A bádогоzások anyagának állapota jó, azonban a szerkezetek (falszegélyek, vápák, kéményszegélyek) csatlakozásinak kialakítása esetleges, folytonosság, átfedési hiányok tapasztalhatóak (16. kép).

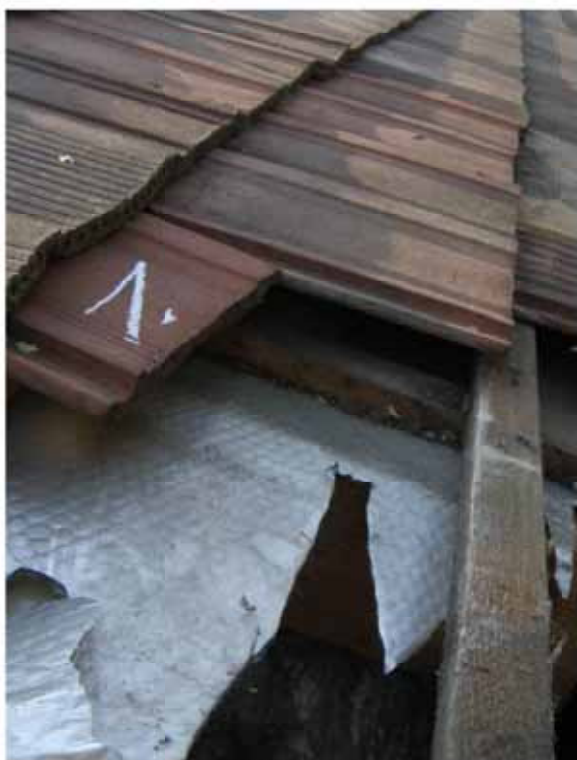
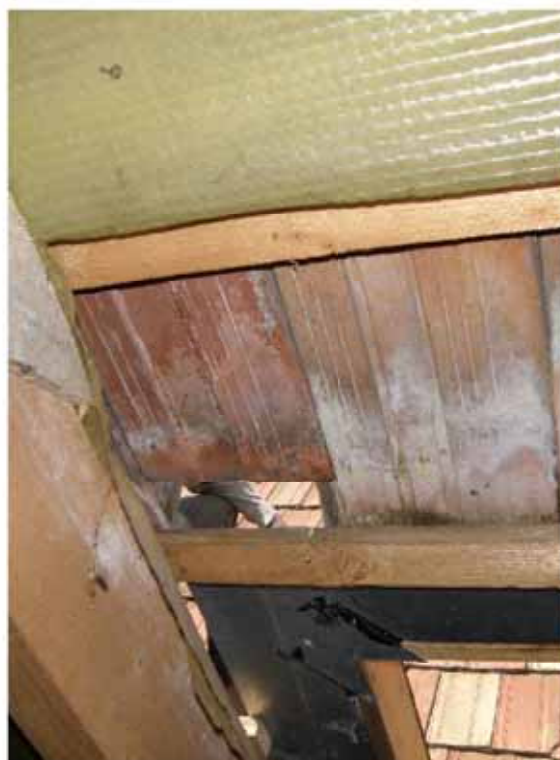
A tetőszerkezetbe a beépítetlen területeken hagyományos, a beépített tér felett hőtükros alátét fólia került elhelyezésre. Az ereszek mentén nem látható a fóliák lezárása, kivezetése cseppentőszegéllyel, sem az ereszcsonna alatt, sem fölött. A fóliák vonalvezetése nem folytonos, illetve a szükséges lezárások, csatlakozások sok helyen (pl. tetőkibúvónál, oromfalnál) hiányoznak. A sérült cserepek alatt helyenként a fólia is megsérült. (17-18. kép)

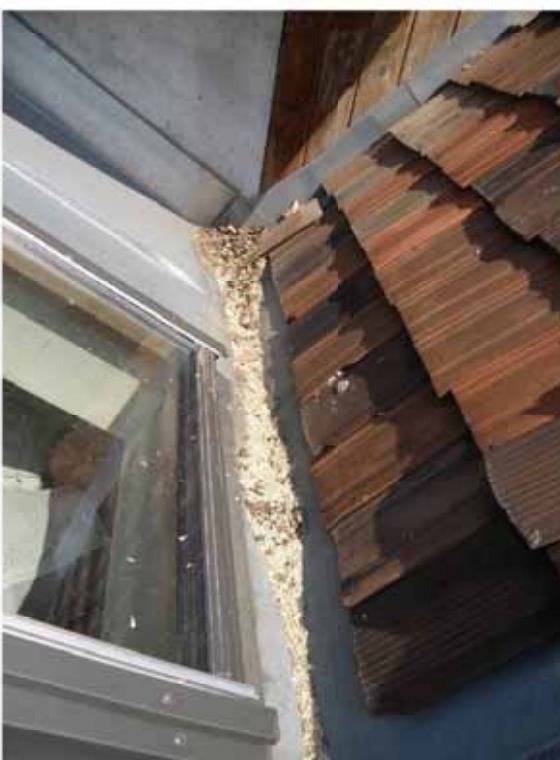
20. kép

A számítógép terem tetősík ablaka közvetlenül a vápa felett került beépítésre (20. kép).
