VILLAMOS MŰSZAKI LEÍRÁS

Budaörsi városi ifjúsági klub
2040 Budaörs, Károly király út 3.

Állapotfelmérés

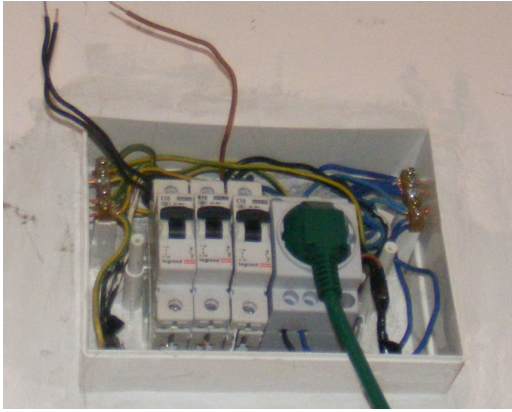
Az elosztók némelyikéről hiányzik a fedél és az áramkörök azonosító jelölése.

Ez az állapot villamos biztonsági szempontból veszélyhelyzet, megszüntetése szükséges.

Fedél nélküli kiosztó

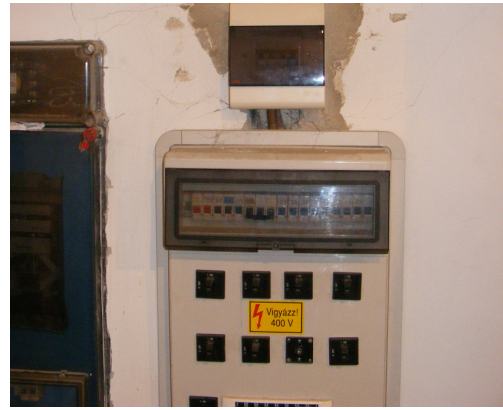
Mozigépek elosztója

A gépészeti helyiségben lévő mozigépek elosztója közvetlenül a fogyasztásmérő szekrény mellett helyezkedik el, betáplálása valószínűleg onnan közvetlen fővezetékekkel történik.

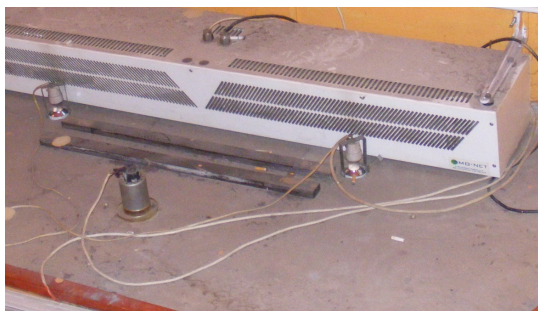
Egyes területeken a vezetékhálózat rögzítése nem megfelelő (például a szélfogó fölötti álmennyezeti doboz tetején, meglazult vezetékcsatornáknál stb.

A bejárati légfüggöny betáplálása

A nem megfelelően rögzített vezetékszakaszok rögzítését helyre kell állítani a szabványban meghatározott rögzítési módokkal.

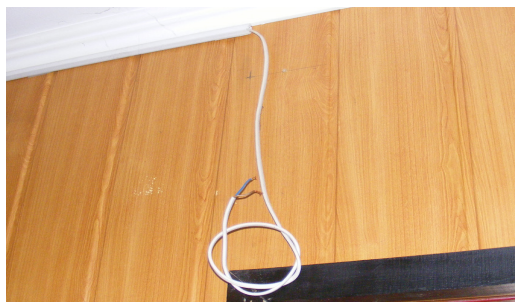
Használaton kívüli kábelvégpont

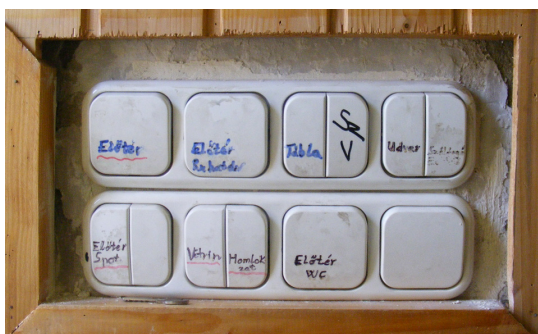
Központi kapcsolócsoporthoz feliratozás

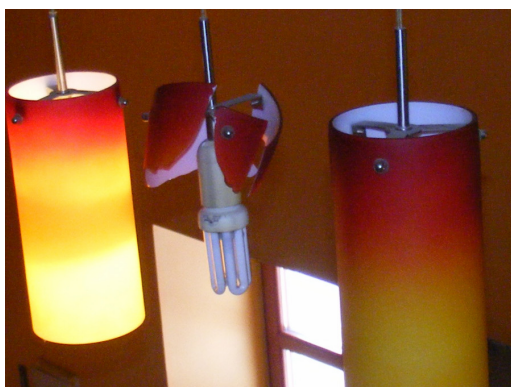
Egyes lámpatestekről hiányzik a búra, vagy nem megfelelő a rögzítésük. ***Ez az állapot közvetlen balesetveszélyt jelent, így a javításuk, a búrák pótlása feltétlenül szükséges.***

Eltört lámpabúra

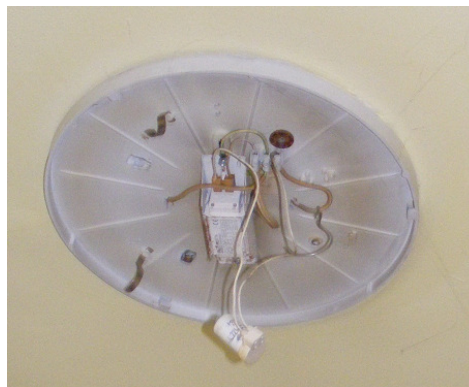
Hiányzó lámpabúra

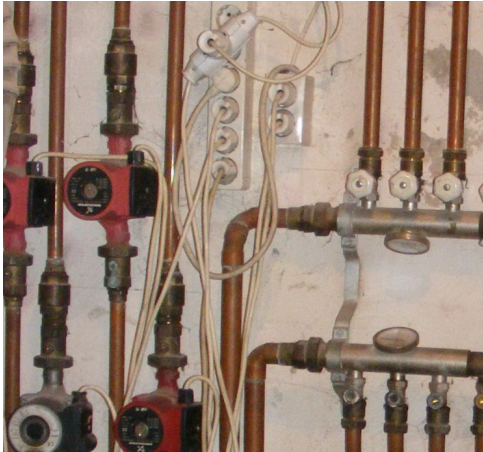
A kazánház villamos berendezése meglehetősen rendezetlen képet mutat. Ellenőrizni szükséges a villamos készülékek megfelelő védettségét (legalább IP54). Javasoljuk továbbá a hosszabbítás dugaszolóaljzat csoportból MT kiskábelekkkel táplált szivattyúk energiaellátásának rendezett, helyi kiselosztóból történő ellátását.

Kazánházi szerelés

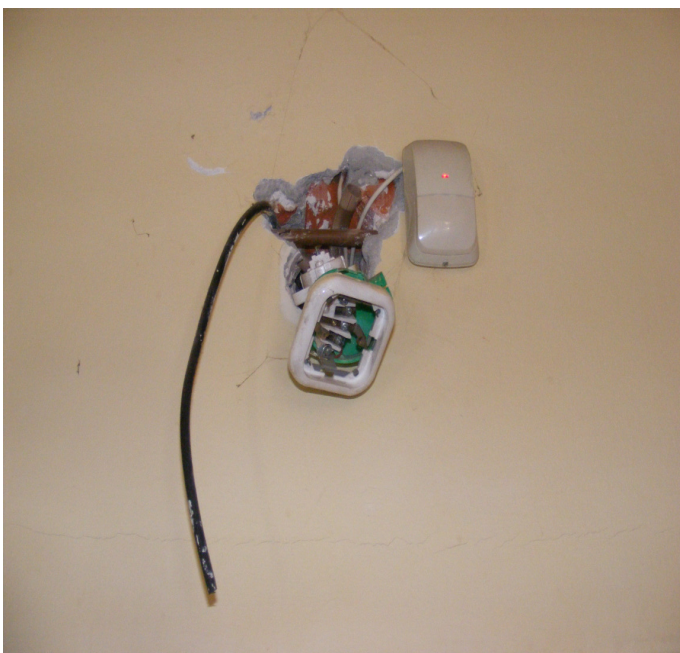
Az épületben eredetileg kiépítésre került egy behatolás jelző rendszer, de a meglévő jelenleg nem üzemképes, folyamatos hiba állapotban van. Az átvizsgálás után kiderült, hogy nem üzemképes (valószínűleg villámcsapás okozta meghibásodásról van szó). Ezeknek az eszközöknek a javíttatása nem gazdaságos. Mivel a jelenleg felszerelt érzékelők sem számítanak a legtartósabb és legmegbízhatóbb eszközöknek, ráadásul nem is tudjuk, hogy mennyi működik belőlük (villámcsapás), ezért a mozgásérzékelőket is cserélni kell. A kábelezés nagy része felhasználható.

A jelenlegi behatolás jelző központ a pénztár fölötti alacsony iroda helyiségben van. Ez a helyiség valószínűleg funkciót vált, ezért a központot innen át kell helyezni. Az új központot az iroda helyiségbe kívánjuk elhelyezni.

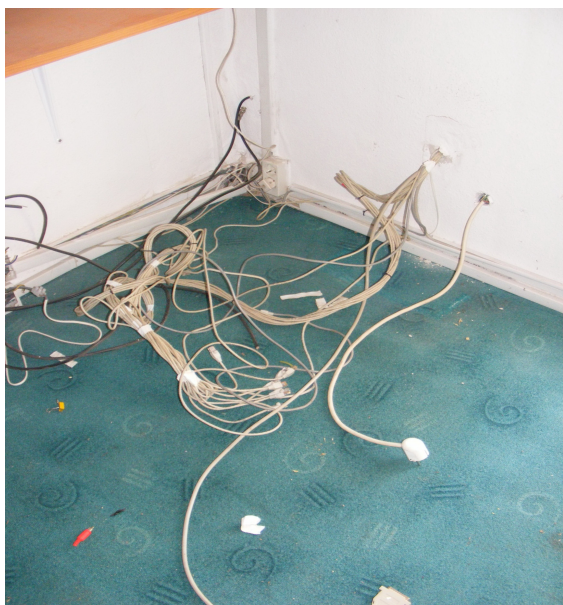
Az épületben jelenleg ki van építve egy néhány végpontot kiszolgáló kis informatikai kábelhálózat, de ennek központja a pénztár fölötti alacsony iroda helyiségben van. Ez a helyiség valószínűleg funkciót vált, ezért ezt a kis hálózatot meg kell szüntetni.
