Szakértői vélemény

Budaörsön, a Szüret utcában lévő 8170/7 hrsz-ú telekhatáron kialakult
partfal állékonyságával kapcsolatban

2014. május hó

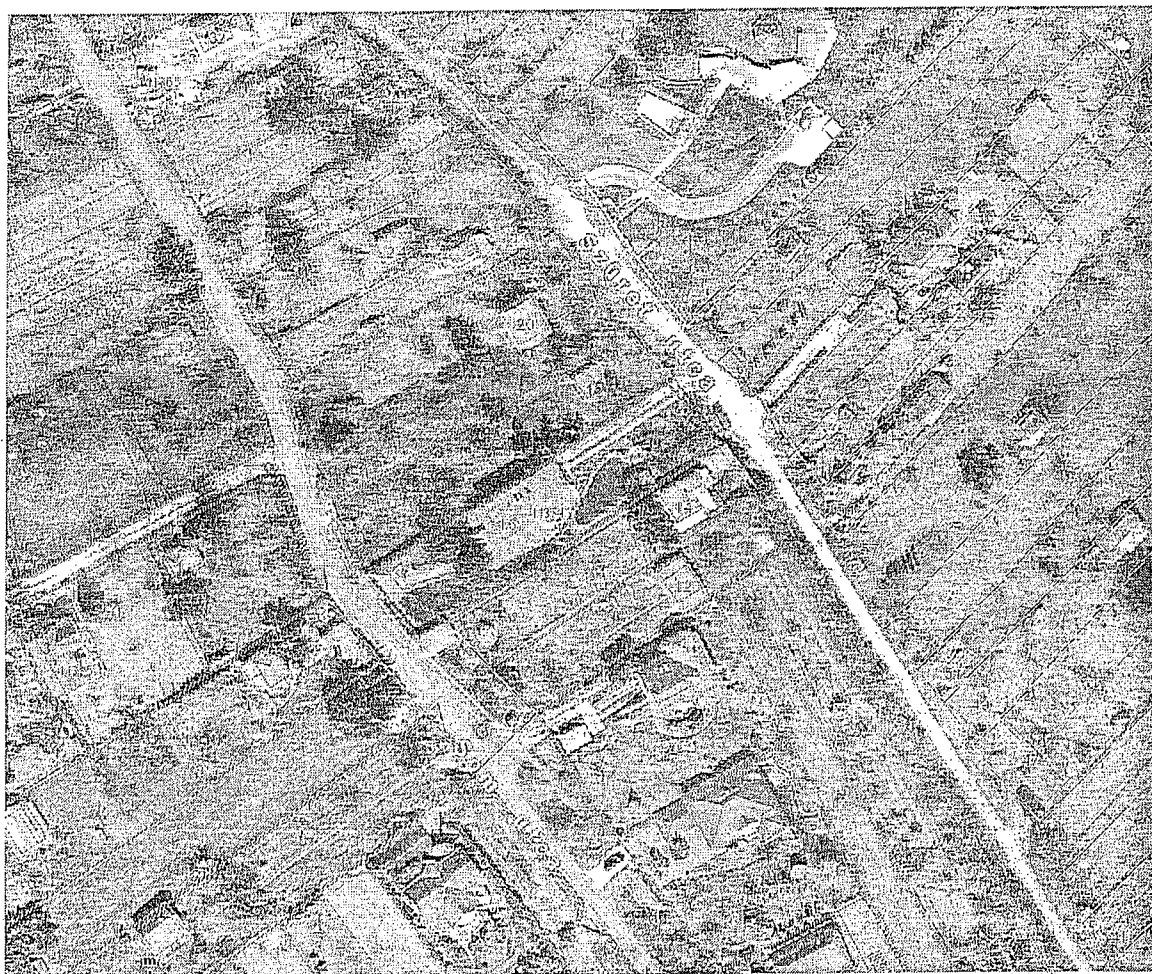
1.kép: A Szüret utca érintett szakasza

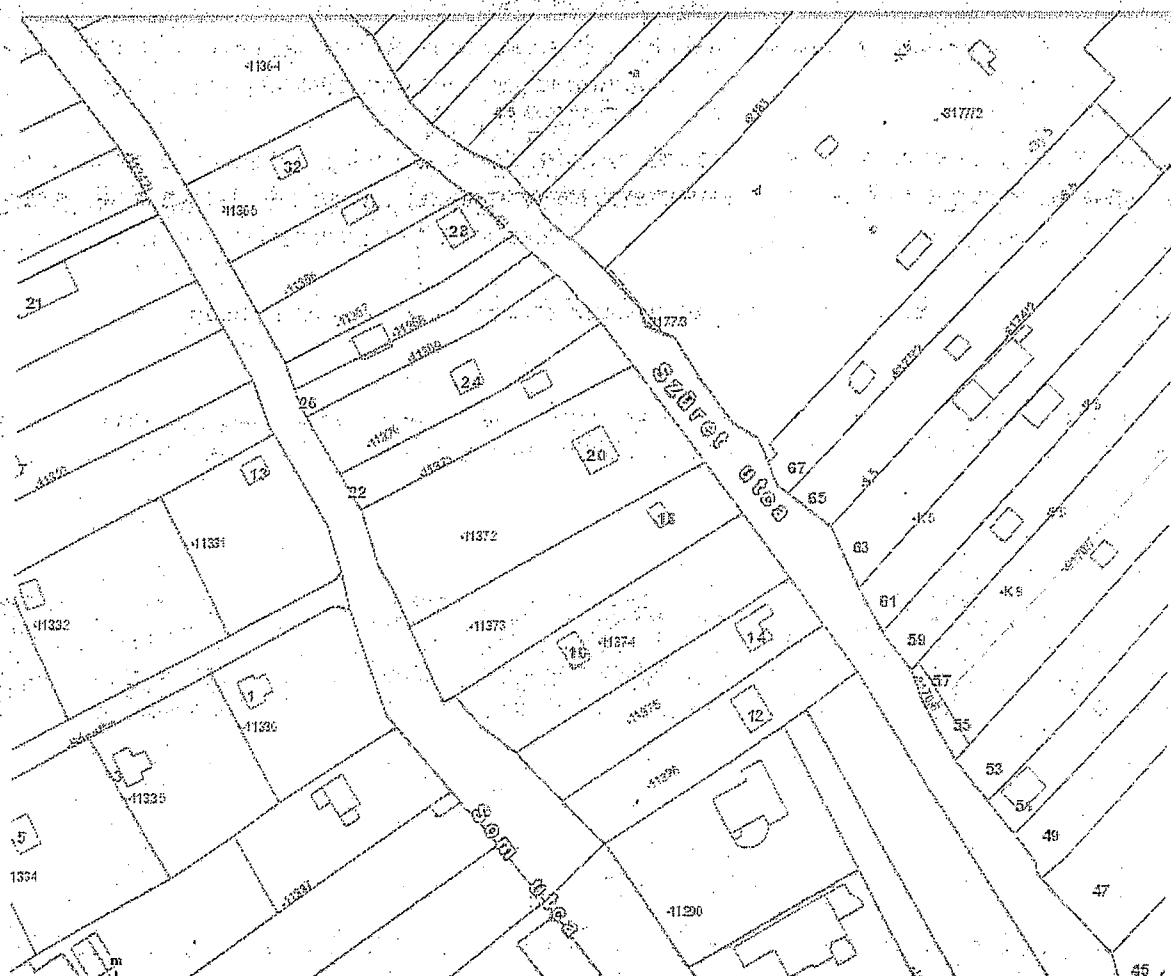
2.kép: A Szüret utca érintett szakasza (helyrajzi számok)

A képen jól látható, hogy a vizsgált telek a Szüret utca 55-57 szám alatt található. A 8170/7 hrsz-ú telek előtt van egy kisebb 8170/6 hrsz-ú terület rész, amelyen nemrég (az utóbbi 1-2 évben) "visszanyesés" történt, vagyis az utcaszintnek megfelelően bevágás készült egészen a 8170/7 hrsz-ú telek határáig, így alakult ki a függőleges partfal. A partfal anyagának vizsgálata, állaga alapján ez a földmunka az utóbbi évben történhetett.

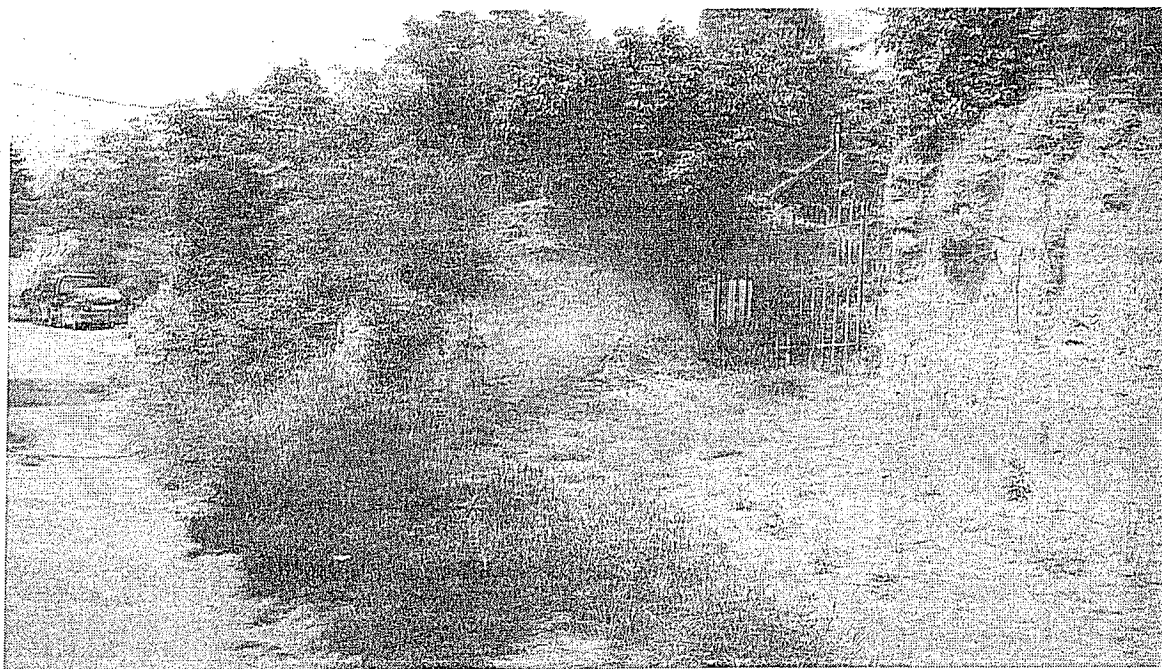
A 3. és 4. jelű fényképen a vizsgált partfal és a telek előtti terület látható. Jól megfigyelhető a képeken, hogy a telek határán lévő partfal az aszfaltos útburkolattól mintegy 3,0-3,5 méterre van egy beugrásban, a telek feletti és alatti szakaszon a hasonló magasságú (általában azonban kissé kisebb) partfal közel van az útburkolathoz. A partfal kb. 2,5-2,7 méter magas, közel függőleges. Felül egy 60-70 cm vastag humuszos fedőréteg van, majd alatta megjelenik a környékre jellemző lösz, mely talajazonosításlag homokos iszapnak nevezhető. A környéken mindenhol ez a réteg uralkodik a felszín közelben, mely sokszor lejtőtörmelékes (a vizsgált helyszínen nem).

3.kép: A telek-partfal felső szakasza a szomszédos telekbejáráttal

Természetesen teljes biztonságot csak a partfal valamilyen módon történő stabilizálása jelenthet. Legcélszerűbb, végleges megoldás egy támfal építése lenne, melyre több megoldás is kínálkozik. Az utca felsőbb szakaszain a közelben is látható több támfalkerítés, mely a partfal megtámasztása mellett egyben kerítésként is funkcionál. Alkalmazható gabion támfal vagy döntött növénytámfal is. Megoldás lehet laposabb (max. 60 fokos) rézsű is, de természetesen ebben az esetben ezt már a telekhatáron belül kell

kialakítani. Ekkor meg kell oldani a rézsű felületének erózió védelmét. Alkalmazható talajszegyezés (horgonyzások) megtámasztás is. Természetesen bármilyen megoldást is alkalmaznak, arról geotechnikai tervet kell készíteni.

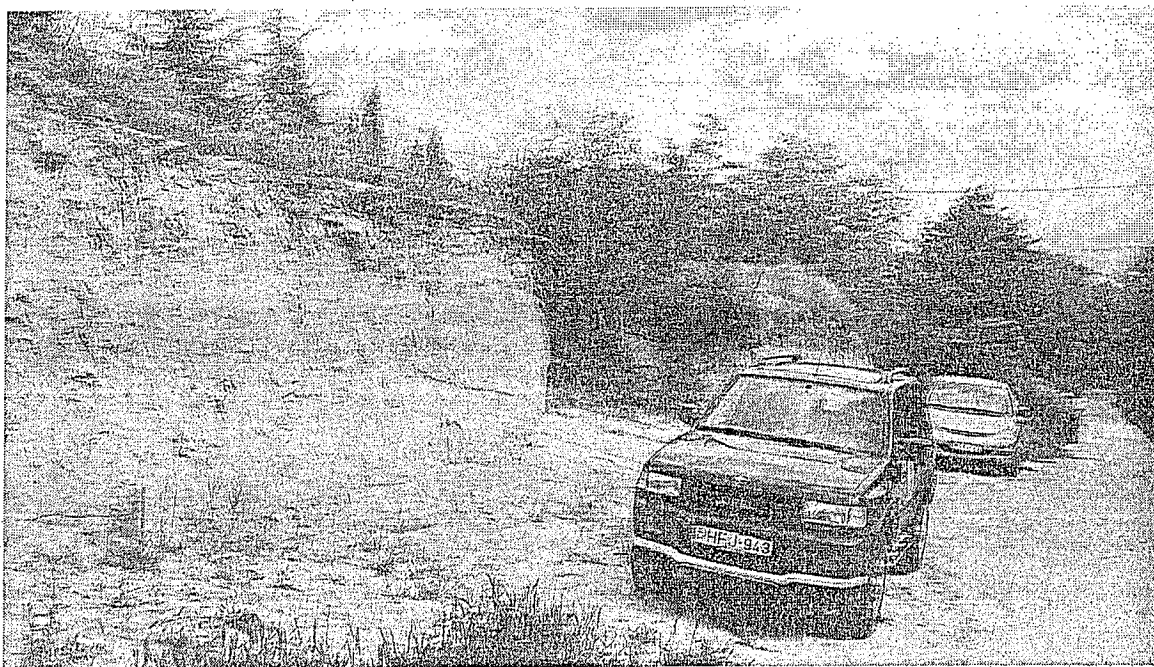
4.kép: A telek-partfal alsó szakasza a 8170/7 hrsz-ú telek feljárójával

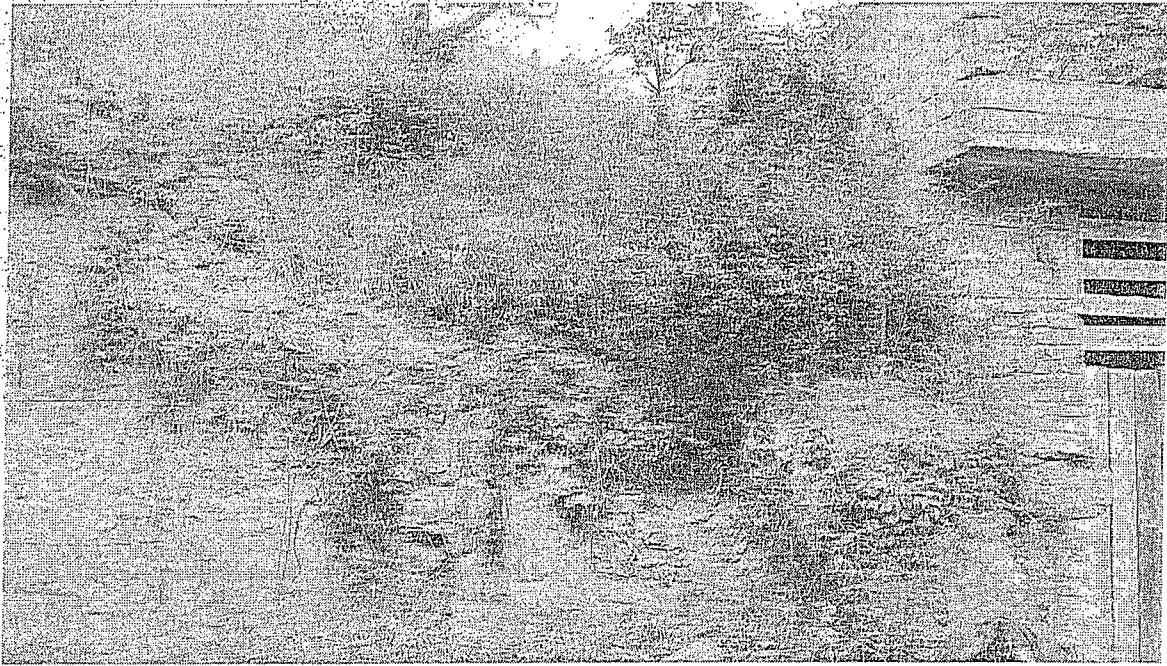
biztosított kohézió miatt) az állékonysági biztonságot. A vizsgált partfal jól láthatóan még "friss", növényzettel nem benőtt, így potenciálisan ki van téve a mozgásoknak, hámlásoknak, potenciálisan. A tulajdonos elmondása alapján az utóbbi időben számos omlás történt, ezért is "harápták" utóbbi időben hátra folyamatosan a partfalat. Egy ilyen korábbi mozgás nyomai figyelhetők meg a telek alsó felében (már sűrűn növényzettel benőve) a szomszédos telken lévő (félbehagyott) garázs mellett is (lásd 5. fénykép).

5.kép: Korábbi omlás nyomai a telek alsó felében
