## **1. A Megbízás tárgya**

A Budaörsi Önkormányzat keretszerződésünk terhére Budaörsön, a Patkó utca 7. szám alatt lévő épület egyik sarkánál létrejött falvizesedéssel kapcsolatban készülő szakvélemény elkészítésével bízott meg bennünket.

## **2. A helyszíni szemle, a károsodás okai**

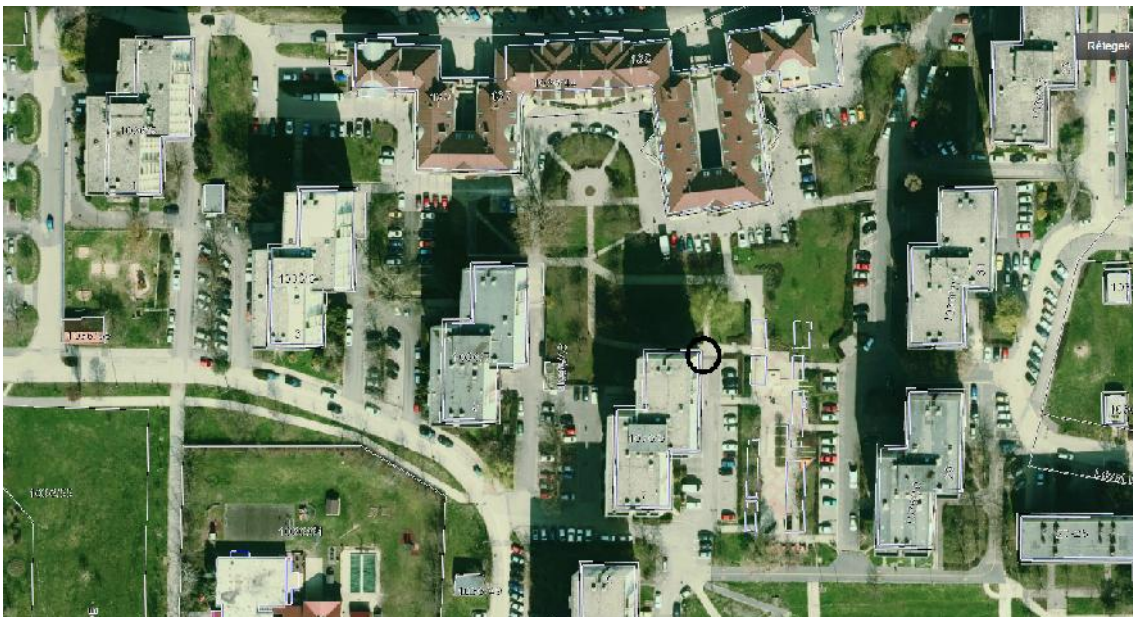
**1.kép: A vizesedéssel érintett sarok**

A vizsgált épületsarok az épület ÉK-i sarkánál látható (lásd 1.fénykép fekete karika). A helyszíni szemlén több fényképet is készítettünk, melyek a 2-6.fényképeken láthatóak.

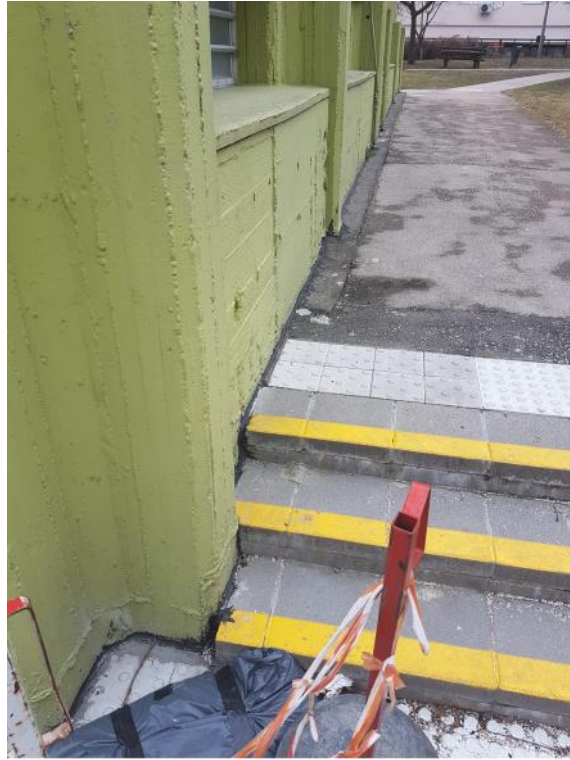
**2.kép: A vizesedéssel érintett sarok**

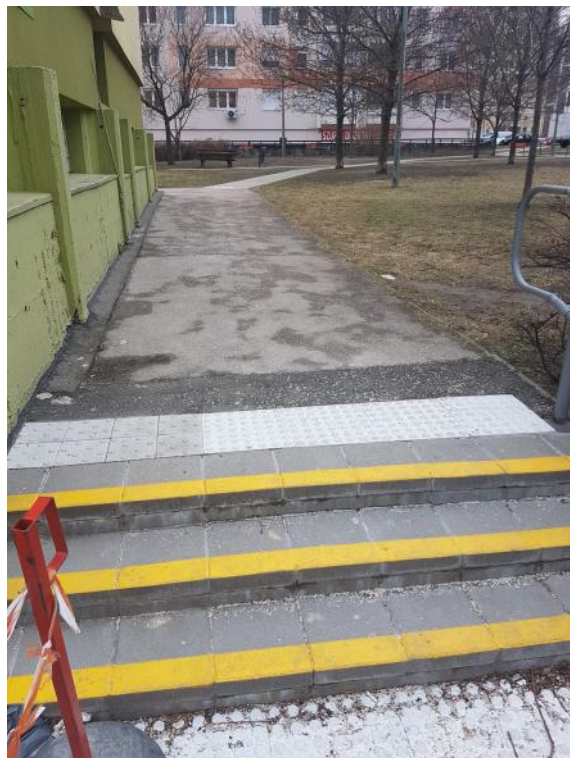
**3.kép: A teljes hosszanti hátsó épületfal saroktól fényképezve**

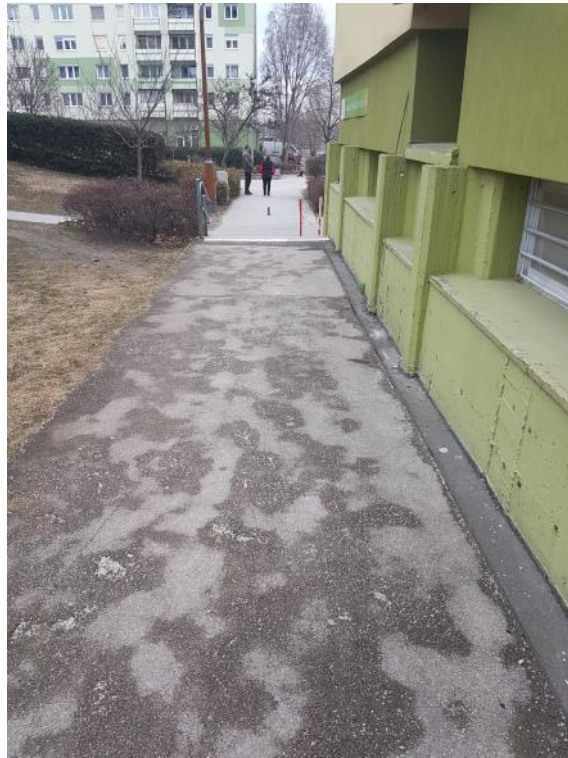
**4.kép: A teljes hosszanti hátsó fal az ellentétes sarokból fényképezve**

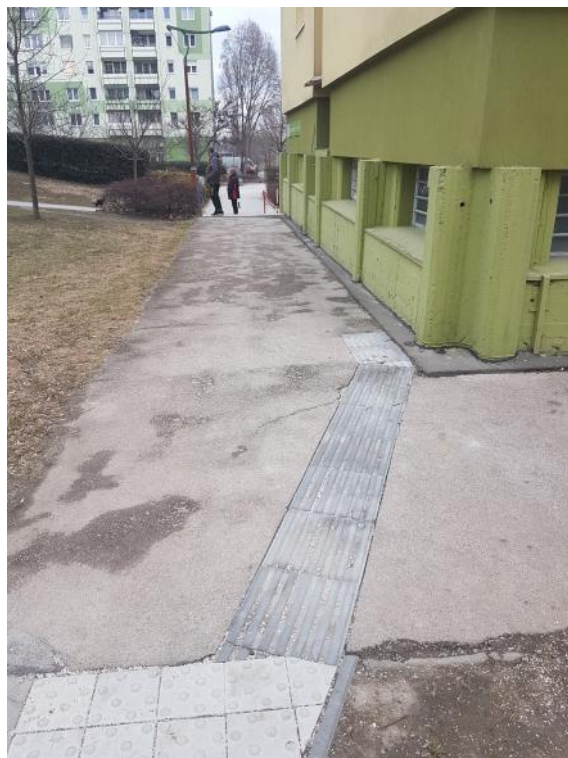
**5.kép: A teljes hosszanti hátsó fal az ellentétes sarokból messzebről fényképezve**

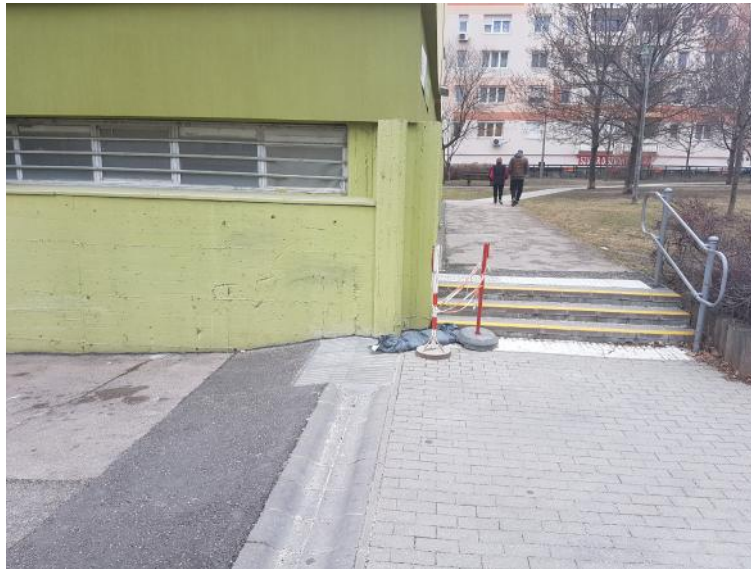
**6.kép: A merőleges fal és sarok messzebről fényképezve**

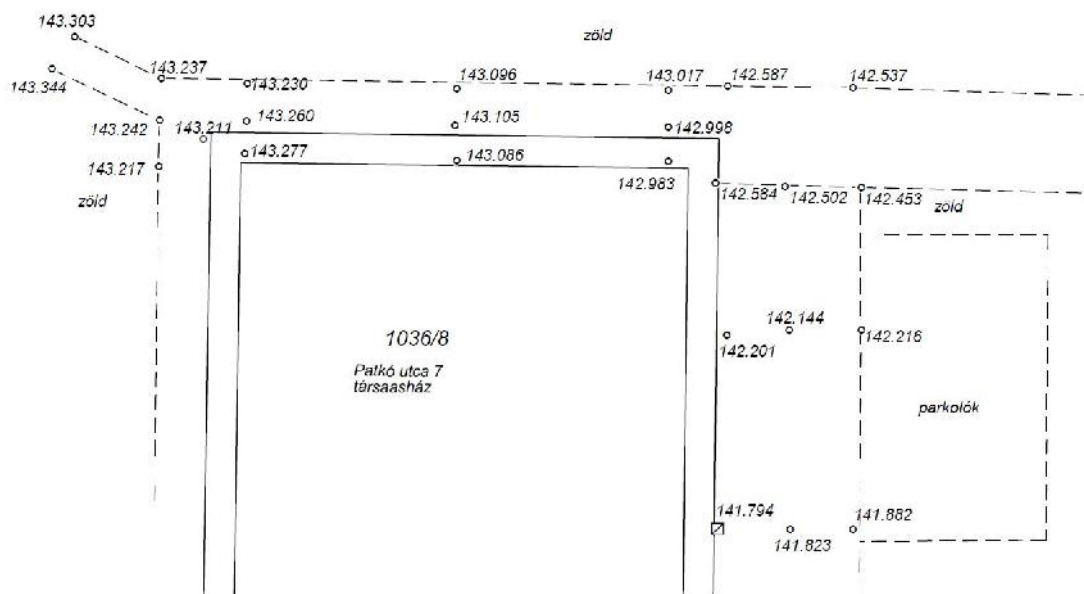
**1.ábra: Az érintett épületfal környezetének geodéziai felmérése**

A fal mellett végig van egy 1-3 cm magas, 13-15 cm széles aszfaltos perem, kimagasítás. A geodéziai felmérés alapján látszik, hogy gyakorlatilag a hátsó oldalon végig a járda két széle között (a kiemelt sáv és a másik oldalt a talajjal érintkező részén) alig van különbség, max. 0,3-0,8 cm, ami azt jelenti, hogy kifelé dőlés nincsen, de ugyanakkor befelé lejtés sincsen. Ugyanakkor hóolvadás után vagy csapóesőnél egyértelműen a ház mellé folyhat a víz. Párhuzamosan az is megállapítható, hogy a járda viszont a lépcső felé enyhén lejt, tehát semmiképpen sem állhat meg a ház mellett, mert az a lépcső felé elfolyik, utána alatta pedig a lépcső után a merőleges oldalon nagyobb is a lejtés.

Nem látunk most (a bitumenes kiöntés után) okot egy azonnali beavatkozásra, feltételezhető, hogy így most már nem lép fel nagyobb probléma. Ugyanakkor ha nincsen szigetelés, akkor kisebb vizesedés még előállhat. Ha hosszabb távon valamilyen rendezés történik az épület körül, akkor célszerű lenne a ház mellett (ott ahol most a magasított sáv

van) egy folyókát elhelyezni a vizet a lépcsőn túl a saroknál elvezetni az épülettől. Az minden problémát biztosan megoldana.

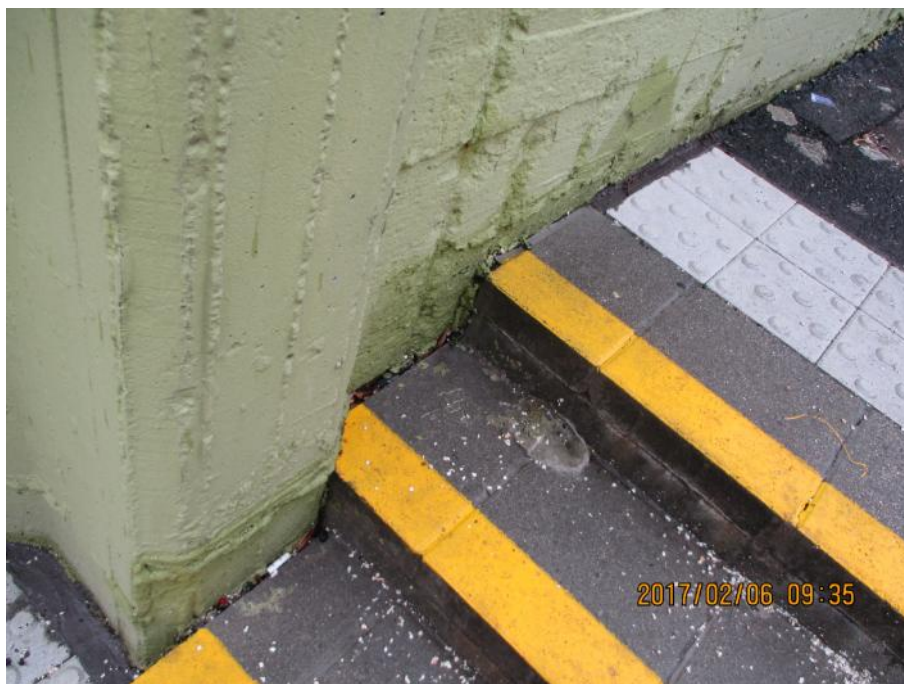
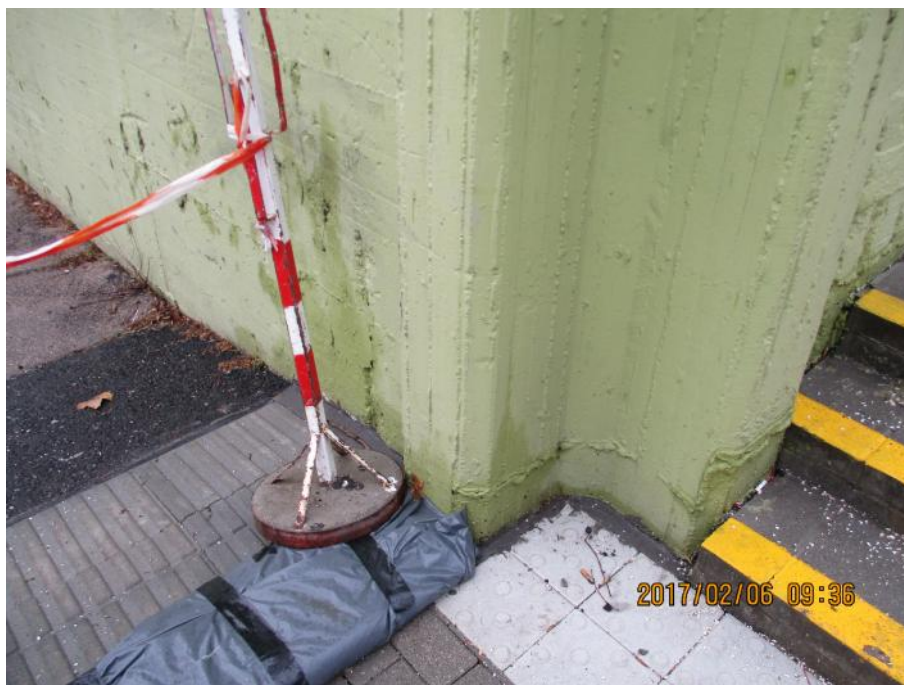
**7.kép: A falsarok (február 6-i fénykép)**

**8.kép: A falsarok (február 6-i fénykép)**

A február 6-i fényképeken jól látható, hogy a sarok környezetében a fal néhol 60-80 cm-re is fel volt ázva, egyértelmű kapilláris vízfelszívódásról van szó. Az is jól látható, hogy a fal és járda (lépcső) között akkor még egy 1-2 cm széles hézag volt. Ha megnézzük a most készített fényképeket, akkor látható, hogy azóta a fal és a járda között végig körben a hézagban bitumenes kiöntés történt. Jelen állapotában már elvileg a csatlakozásoknál nem tud befolyjni a víz, korábban azonban egyértelműen igen. A vizesedés is már alig látható.
