# **SZEMLESZINTŰ STATIKAI SZAKVÉLEMÉNY**

BUDAÖRS, KŐ-HEGY, OSTOR KÖZ 4. SZ. ALATTI ÉPÜLETHEZ TARTOZÓ MELLÉKÉPÜLETRŐL,  
MELY AZ ELMÚLT IDŐSZAKBAN ÖNÁLLÓ BÉRLEMÉNY VOLT

Budapest, 2020. február

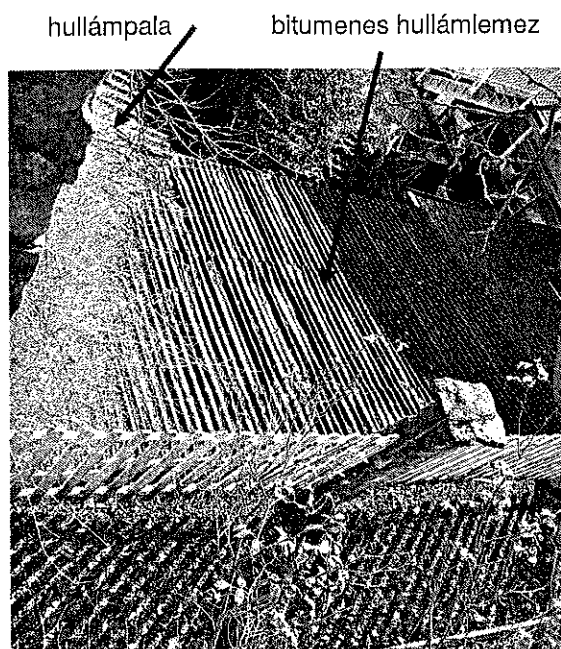
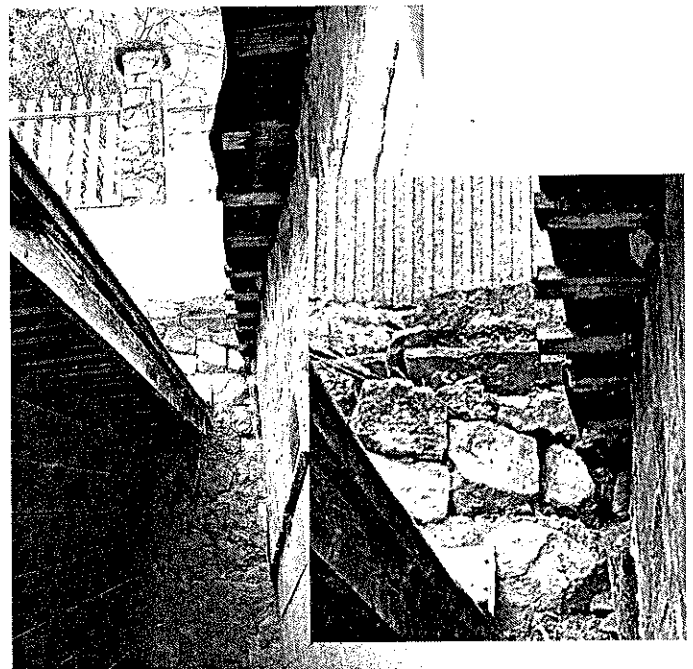
Az „L” alaprajzú, félnyeregű épület hátfalai szinte teljes hosszon egy támfalhoz csatlakoznak, mely támfal az épület gerince fölé magasodik. A szerkezetek és az anyaghasználat, valamint a hegyben kialakított pince bejárata alapján, az utcára merőleges gerincvonalú épületrész lehet a korábbi, az utcával párhuzamos gerincvonalú épületrész pedig egy későbbi toldás. A régebbi épületrész félnyereg teteje nagytáblás, azbeszt anyagú hullámpalával fedett, a toldalék épület felett bitumenes hullámlemez fedés van. Ez az épületrész majdnem összeér a szomszédos garázzsal.

A gerincvonal felett az eredeti kő támfalra egy hullámlemmel zsaluzott, várhatóan vasalt támfali szakaszt is ráépítettek, kerítés lábazat jelleggel. Ezen ráépítéssel egyidejűleg a kő támfal felső kb. 80cm magas szakaszát nem javították ki (várhatóan nem értek hozzá), így mára jól látszik, hogy a kövek között kötőanyag már szinte semmi nincs, kipergett. Helyette a növények gyökerei, illetve a megtelepedett kisebb növények látszanak. A hibák jelenleg közvetlen veszélyt nem okoznak, a felettük lévő beton kerítés leterheli, stabilizálja a köveket. Az épület teljes vagy részleges bontásakor ezek helyreállítása kifugázása erősen javasolt. **A támfal alsó szakasza jó, illetve megfelelő állapotú.**

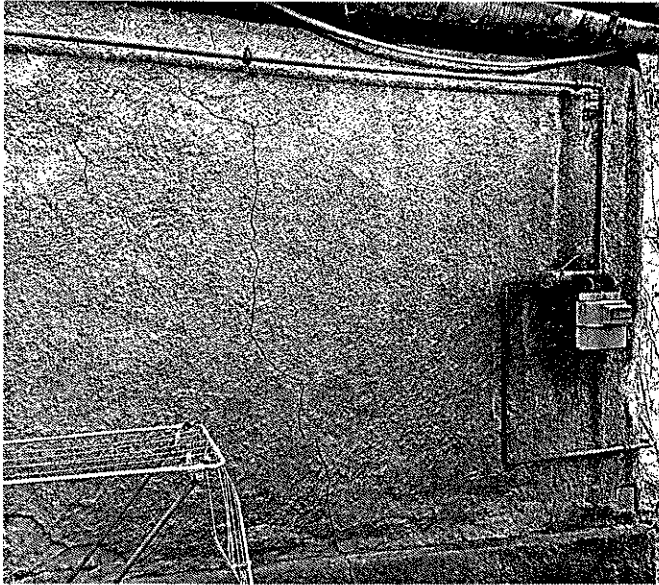
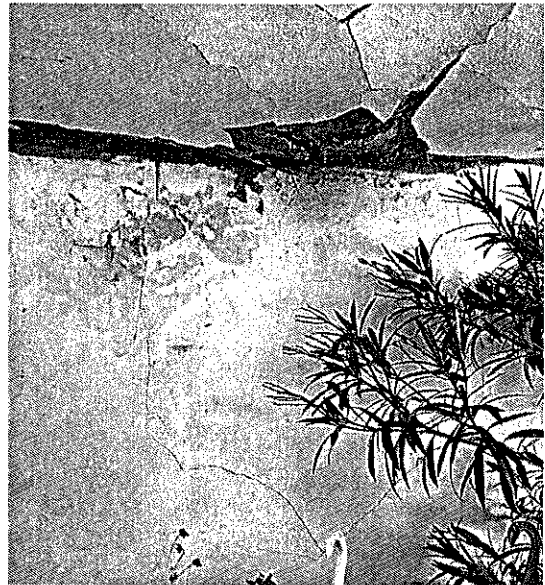
A viszonylag könnyű felszerkezet miatt komolyabb **alapozási hibák nem látszanak**, ennek ellenére biztosra vehető, hogy fagyhatárig lemenő, korrekt alapozása nincs a falazatoknak. Az utcára merőleges gerincű épületnél a hosszfalakon látszó repedések lehetnek ugyan alapozási eredetűek, de mivel közel azonos helyen jelennek meg

mindkét falazaton és felettük a földem is megrogyott, ezért inkább lehetséges az, hogy a gomba fertőzés miatt károsodott földemgerenda-szaru kapcsolat hibája, megszűnése miatt megcsúszott szaru megnyomta, megmozdította a viszonylag vékony falazatot.

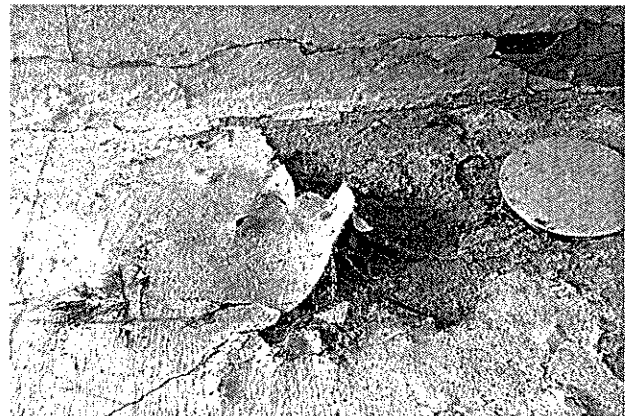
**Az épület földemei és fedélszéke** igen változatosak. Az utcára merőleges gerincvonalú épületnél alulról nádazott vakolattal burkolt, borított gerendás faföldem van, mely várhatóan a fedélszékekkel együtt dolgozó szerkezet. A deszkázat és a rá felhordott nádazott vakolat lóg, részlegesen beszakadt (kép felül).

Az ezzel ellentétes oldalon pedig a fal felső, holker közeli szakaszán könnyező házigomba fertőzésre utaló nyom látszik. (kép oldalt)

A meglévő épületek minősítésére vonatkozó TSZ 01-2013 számú műszaki irányelv alapján, **az épületet egyes szerkezetei kritikus állapotúnak tekinthetők** a könnyező házigomba fertőzés miatt, mely a faserkezetű földemet és várhatóan a fedélszéket is megtámadta. A jelenlegi, gyakorlatilag használaton kívüli, „gazdátlan” állapot egy gombával fertőzött épület szempontjából a lehető legrosszabb helyzet, hiszen a gomba terjedéséhez optimális klímát biztosít a fűtetlen, párás környezet.

**Az épület helyreállítása gazdaságosan nem megoldható, bontását javaslom.** A mögötte induló **pince** megtartható, a TSZ 01-2013 számú műszaki irányelv alapján a **tűrhető** kategóriába sorolom a boltvállak alatti mészkő falazaton látható, a helyi „bedudorodások” és a szakaszosan lazának tűnő falazati anyag miatt. Célszerű lenne részletesebb feltárás és vizsgálat után a falazat helyreállítása, ezzel megfelelő állapotúvá tehető. Szerencsés lenne egy, a pince hátsó fala mellett, a záradéknál induló szellőztető cső beépítése, az így kialakuló légmozgással a páratartalom csökkenthető.

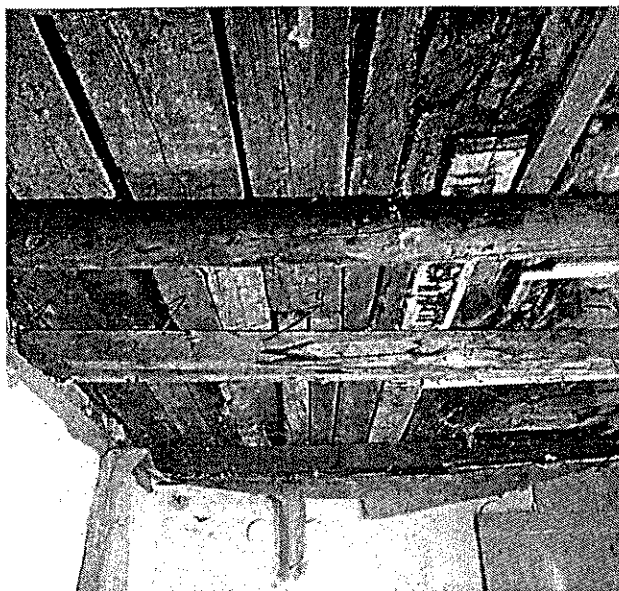
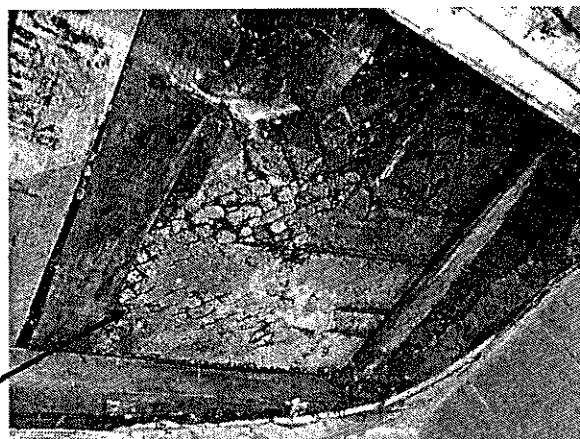
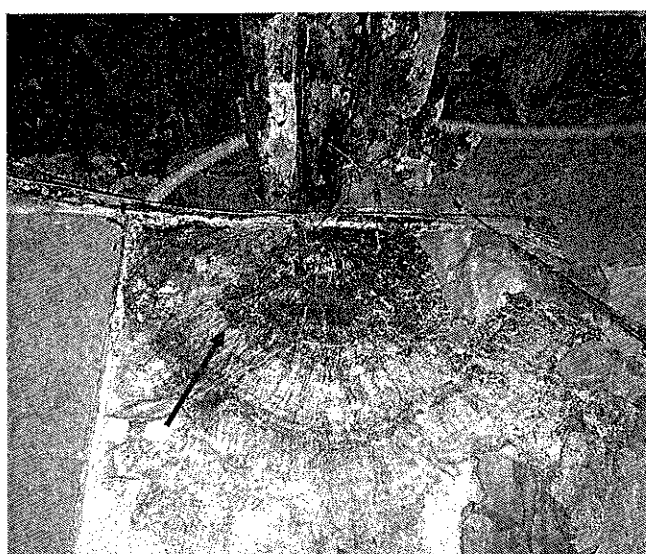
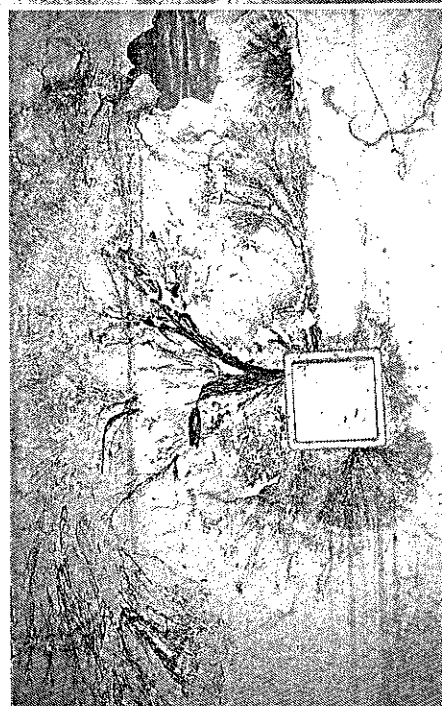
**A két épületrész találkozásánál lévő,** ablaktalan, várhatóan **konyhai** funkciójú helyiség felett a korábbi faföldemet zsaluként használták és egy hulladék (kerítés) vasakból és szálvasakból kialakított vb. lemez „szerű” szerkezet készült. A vasakról a betonfedés levált (vagy ilyen szinten aluli volt már eredetileg is a bedolgozás minősége) és maga a beépített beton minősége sem lehetett nagyon jó. Ami végképp furcsává teszi a szerkezetet, hogy a vasak iránya alapján a földem egy válaszfalra terhel. A zsaluzatként használt eredeti faföldemen és ezen a válaszfalon is sok, a könnyező házigomba jelenlétére utaló nyom van (termőtestek lenyomatai, maradványai látszanak a következő képeken, illetve a vb. lemez a narancsszínű, repedt boltíves falat terheli).

Az épület falazatai ugyan lehet, hogy állékonyak, de semmilyen módon nem tekinthető teherhordó szerkezetnek egy válaszfal elemekből és futósorba rakott téglákkal megépített falazat. A képeken bemutatott vasbeton földémdarab szintén egy ilyen, tehát vékony, válaszfal jellegű falazatra terhel, ahogy az ácszerkezet egy része is.

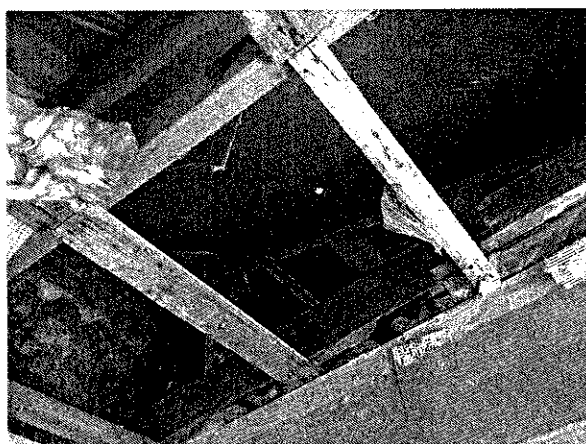
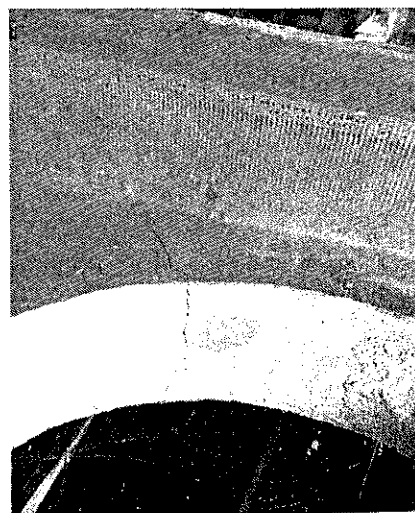
Az utcával párhuzamos gerincű épületnél **hagyományos földém nem készült**, a pallókból kialakított ácsszerkezetre alulról felcsavarozott deszkázaton gipszkarton álmennyezet volt, mely beszakadt. Az ácsszerkezet nem a rakott kő támfalat terheli, hanem egy sárgերենդa jellegű elemre terheli, mely a „narancs” színű válaszfalak támfal melletti végét terheli meg.

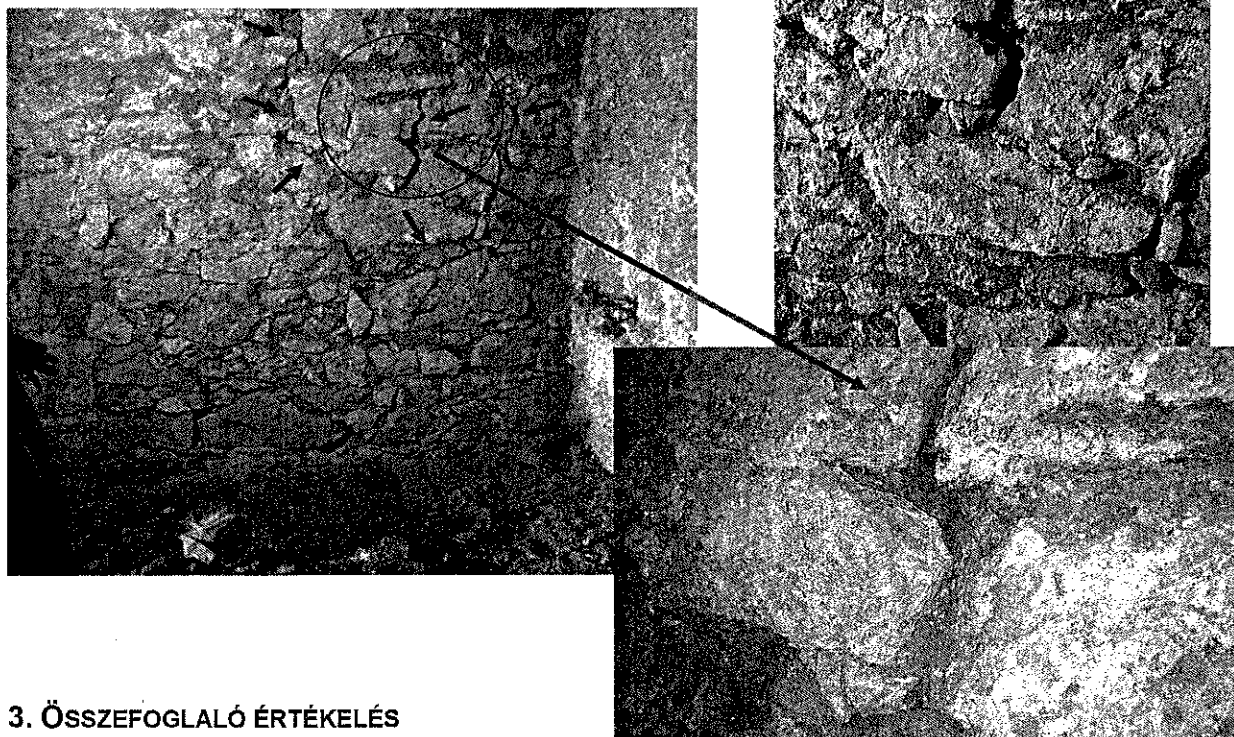
A hegyoldalban kialakított pincében, a téglát utánzó, de kő anyagú (a helyi, vörös kövekből faragott) **boltozat jó állapotúnak mondható**, viszont a boltváll alatti szakaszon a **falazatnál** a bejáratától nézve bal oldalon, de különösen a hátsó sarok környezetében **károsodások látszanak**.

A falazat alsó szakasza kissé hordós, „bedudorodik”, a hátsó saroknál pedig fugák menti meglazulása, kisebb elmozdulása látszik a falazatnak. Érdeemes lenne kisebb feltárás után egy részletesebb vizsgálatot készíteni A fugák mentén beszivárgó nedvesség hatására salétromos kiválások látszanak a kövek élei mentén. A vizsgálat idején a fugákból kikotort, agyagos kötőanyag erősen nedves, de nem elázott állapotú volt.
