Tárgy: Lakásgazdálkodási
beszámolóhoz-
Intézkedési terv

INTÉZKEDÉSI TERV

Endrődi út 5-7. szám alatti költségalapú bérlakások:

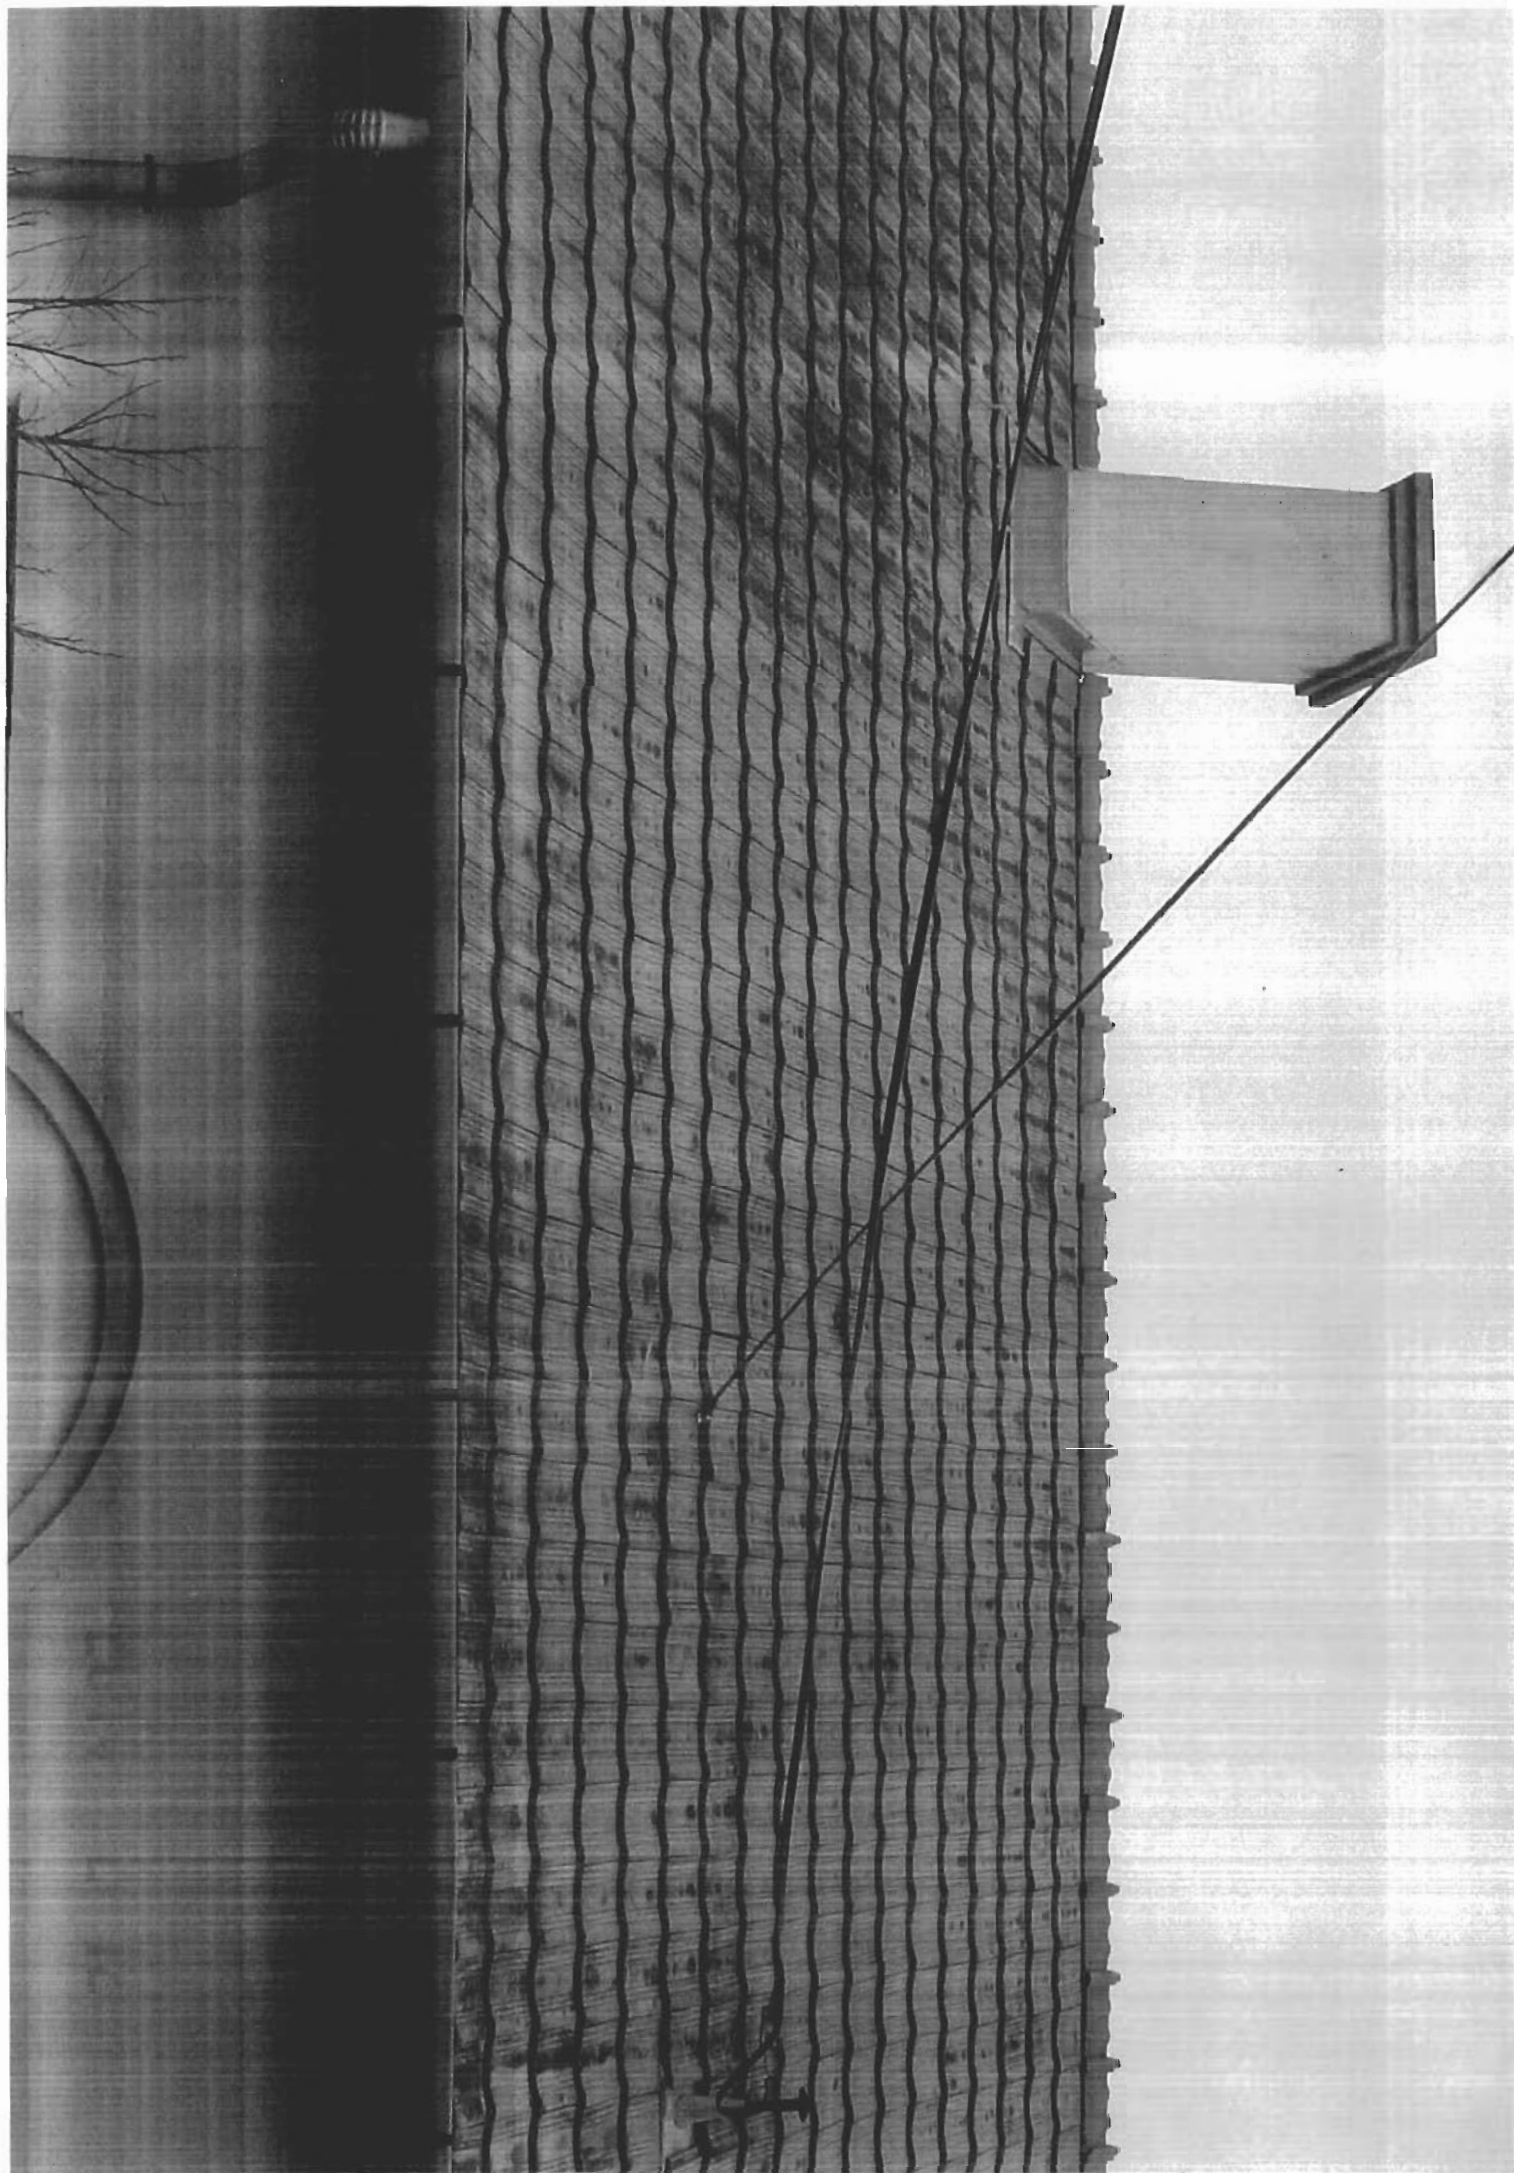
1-Az „épület tetőszerkezetének (eresz részén, kb. 1 m szélességben) a tetőléc korhad, néhány cserép porlik.”

A Gyomaszolg Kft. a rossz cserepeket foltokban kicserélte a gyártótól kapott kb. 1200 db cserépből (megegyezik a tetőcserép típusa), azonban a cserép csere közben kiderült, hogy a cserepeket tartó cseréplécek az eresz részen, kb. 3 lécsor szélességben korhadtak, gombásak, tartószerepüket hamarosan elvesztik a cserepek megtartására képtelenek lesznek, ezért szükséges a mielőbbi cseréplécezés cseréje az eresz részen. A lécek korhadásához a Gyomaszolg Kft. álláspontja szerint a nem megfelelően kialakított-cserepek alatti-szellőző réteg hiánya vezethetett, ugyanis a tetőfólia és cserépléc közötti „ellenléc” nem került beépítésre az eresz részen, így az összegyűlt pára és víz a cserépléceket folyamatosan átáztatta, amely így elkorhadt.

ENDRŐDI U. 5-7 SZ., 1. GLAKÁS TETŐCSERÉP FELVÉTELE

A cserépléc 208 m²-en (3 tömb összesen) való cseréjének költsége, bruttó: 483.680,-Ft

A cserepek szükség esetén, egyenkénti cseréjét a gyártótól kapott, a telephelyen rendelkezésre álló, új cserepekből pótolja a Gyomaszolg Ipari Park Kft.

A cserépléc cseréjének (208 m²) jóváhagyása esetén 2014. évben elvégzi a kezelő a munkálatokat.

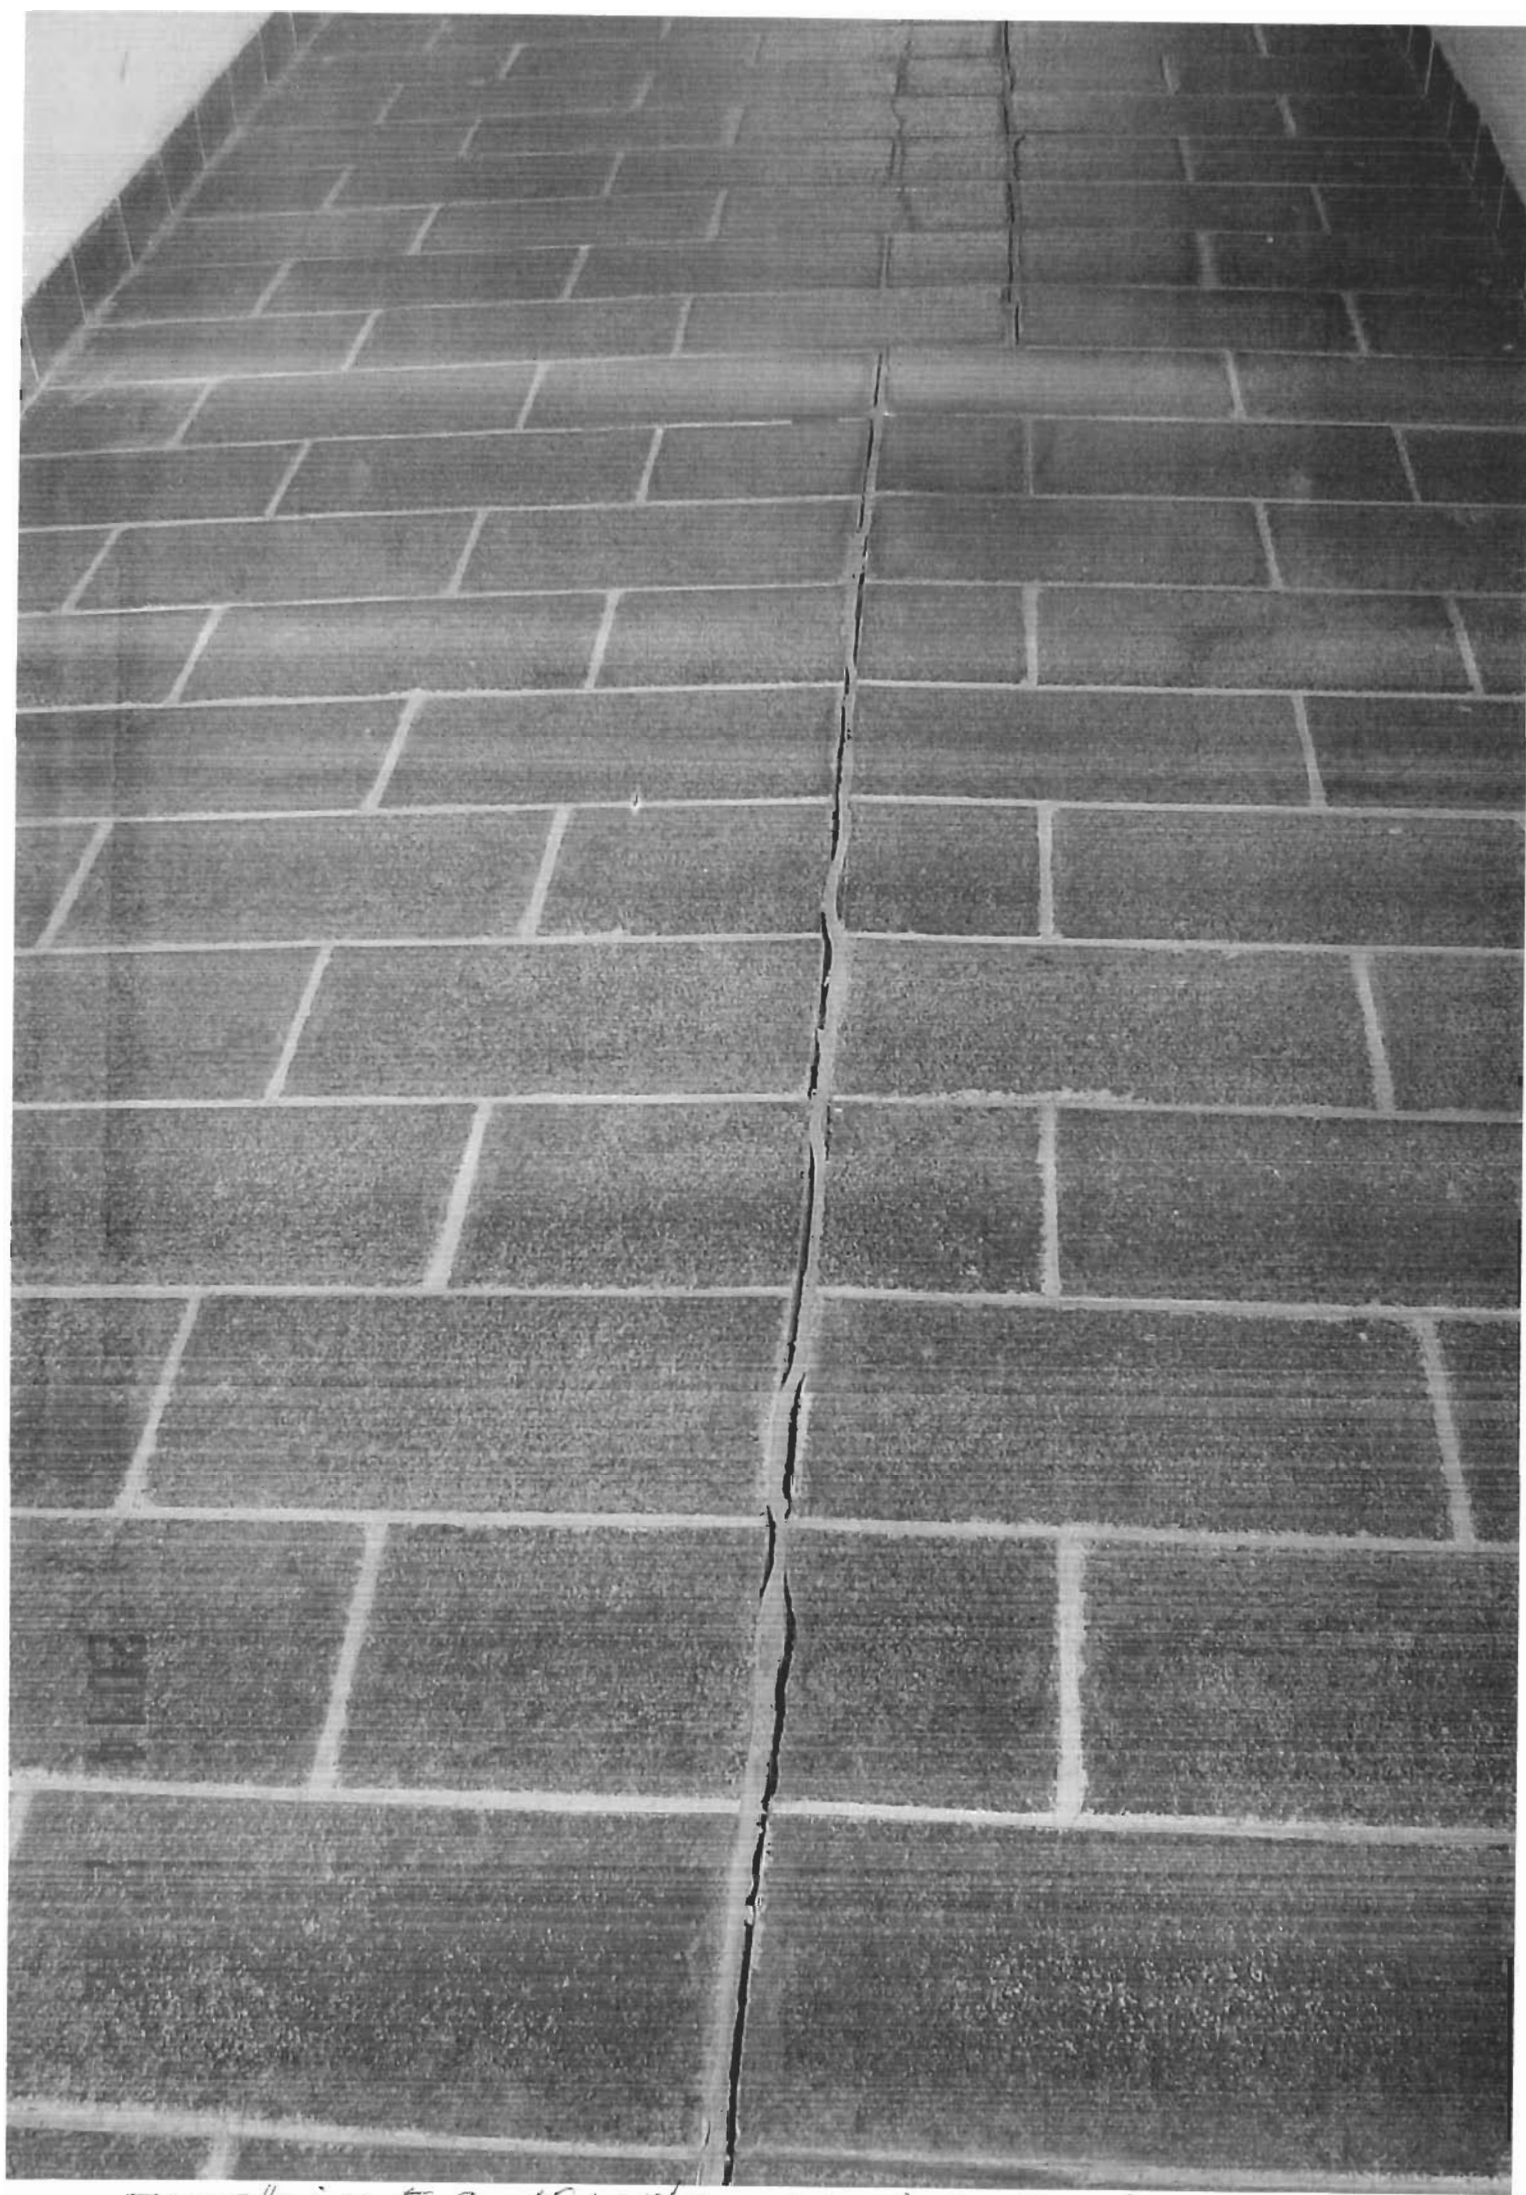
2-Az „A,B és C épület lábazatánál a parapetfal és a folyosó betonburkolata meg van repedve.” (2. kép)

Ez a hiba elsősorban a teherhordó szerkezetek, elsősorban az alapozás hibájára vagy diletációs problémákra vezethetők vissza. Ezek tervezési vagy kivitelezési problémák. Teljes javításuk költséges, ezért a legegyszerűbben a hézagok tömítésével, vakolat és festés helyreállításával, betonburkolat esetén, amennyiben balesetveszélyes, úgy a burkolat cseréjével lehet orvosolni a hibát. Ennek megfelelően egy olcsóbb javítási és egy költségesebb teljes, helyreállítási költség változatot dolgoztunk ki:

ENDRŐDI U. 5-7, 16 LAKÁS FELTÁRÓ PADLÓBURKOLATHIBA

I változat: A meglévő padlóburkolati hézagok tömítése rugalmas anyaggal (szilikon) a falazatban lévő hézagok tömítése, majd vakolat és festés helyreállítása. Ennek költsége tömbönként bruttó 68.913,-Ft. A három tömb (A-B-C) összesen, bruttó 206.739,-Ft.

II. változat: A padlóburkolat teljes rétegrendjének felbontása után, új rétegrend -az eredetivel megegyező- építésével kerülne helyreállításra. A falazat helyreállítása megegyezik az I. változattal. Ennek költsége tömbönként, bruttó 386.113,-Ft. A három tömb (a-b-c) összesen 1.158.339Ft.

A helyreállítási munkák módjának és mennyiségének jóváhagyása esetén, 2014. évben elvégzi a kezelő a munkálatokat.

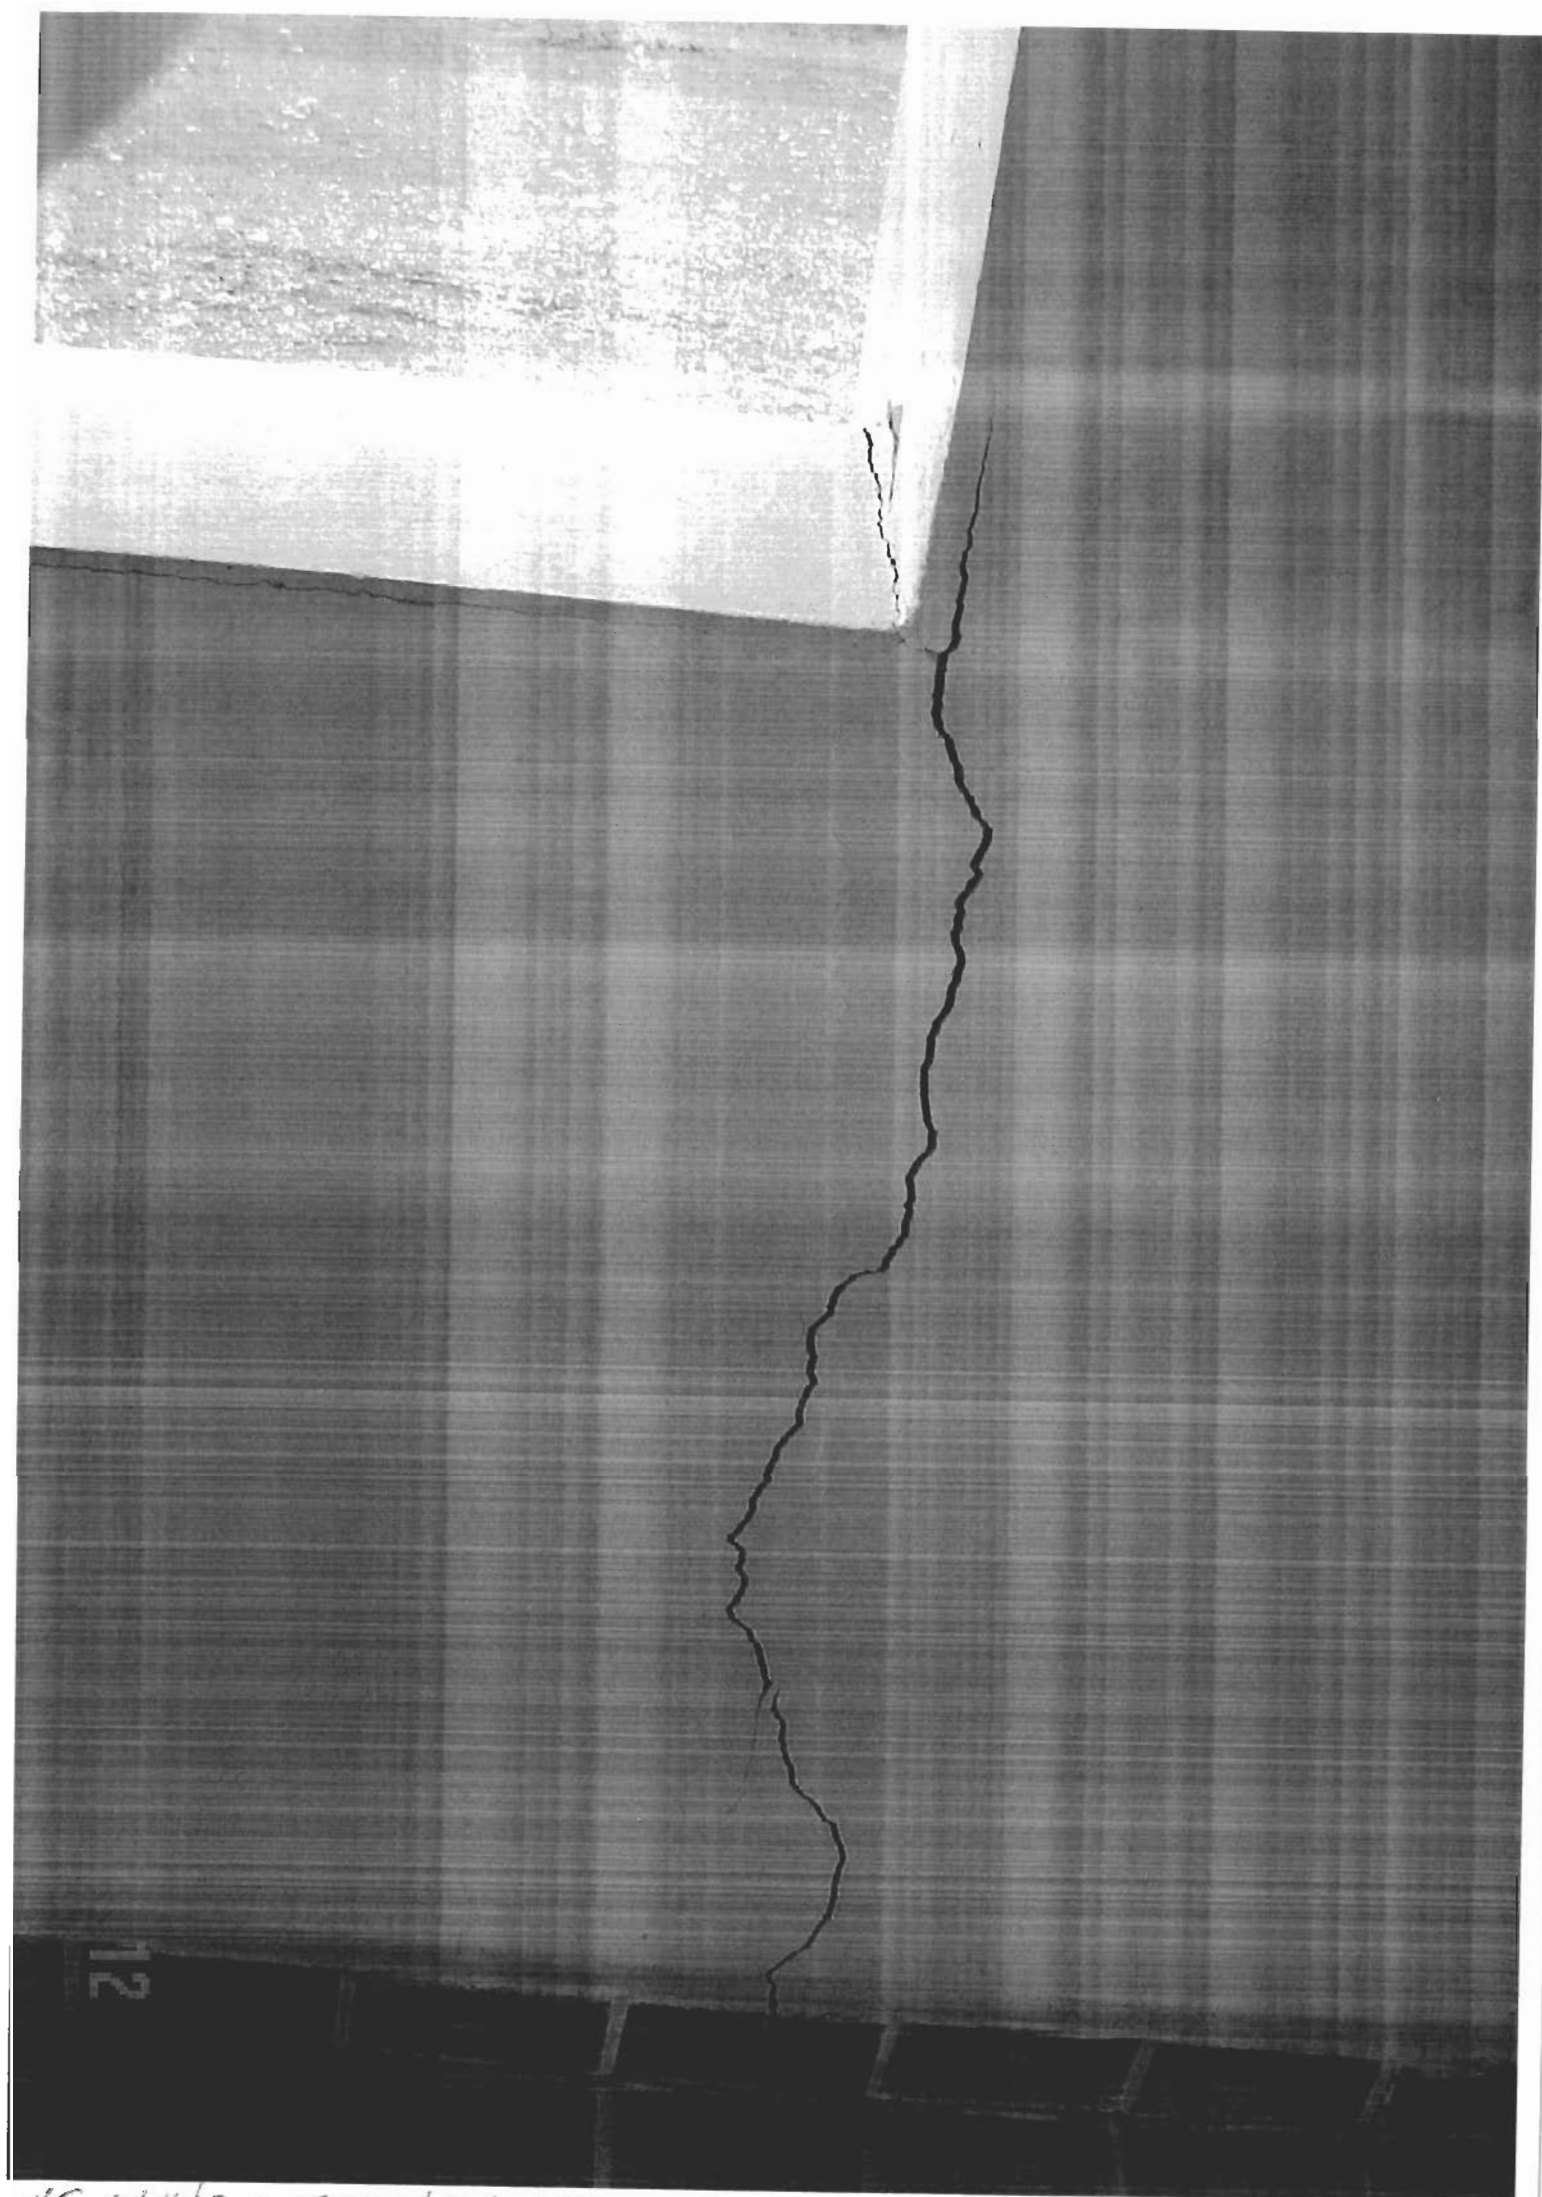
3-Az „A/3 lakás vakolata omlik” (3.kép)

Az épületek lábazata és a fölötte lévő vakolt falazat közötti vízszigetelés nincs kellő képen kivezetve a vakolatok külső síkjáig, így a nedvesség a vakolatok összeérése miatt, fel tud szívárogni a téglafalazatba is. A nedvesség átáztatja a vakolatot is, amely fagy hatására elválk a teherhordó téglafalazattól, „táskásodik”, leporlik és végül leesik a falról.

16 LAKAS / FELTARTÓ MELEKTI TAL REPERESE

A vakolat leválás megakadályozása hosszútávon, csak a víz bejutásának megakadályozásával érhető el. A homlokzati részekben, ki kell keresni a vízszigetelés vonalát, szélét és meg kell hosszabbítani a vakolat síkján túlra. Ennek a leghatékonyabb és legesztétikusabb módja egy, egy vízorros bádogos szegély beépítése a vízszigetelés meghosszabbításaként. A javításhoz szükséges a környező vakolatok leverése sávosan és újra készítése, festéssel. A bádogos szegély beépítésére, minden tömbben (3 db) szükséges lenne a további vakolathibák megakadályozása érdekében.

*Egy tömb (96,1 fm) bádogszegély beépítése, vakolat és festés helyreállításával:
bruttó 330.648,-Ft.*

A helyreállítási munkák módjának és mennyiségének jóváhagyása esetén, 2014. évben elvégzi a kezelő a munkálatokat.

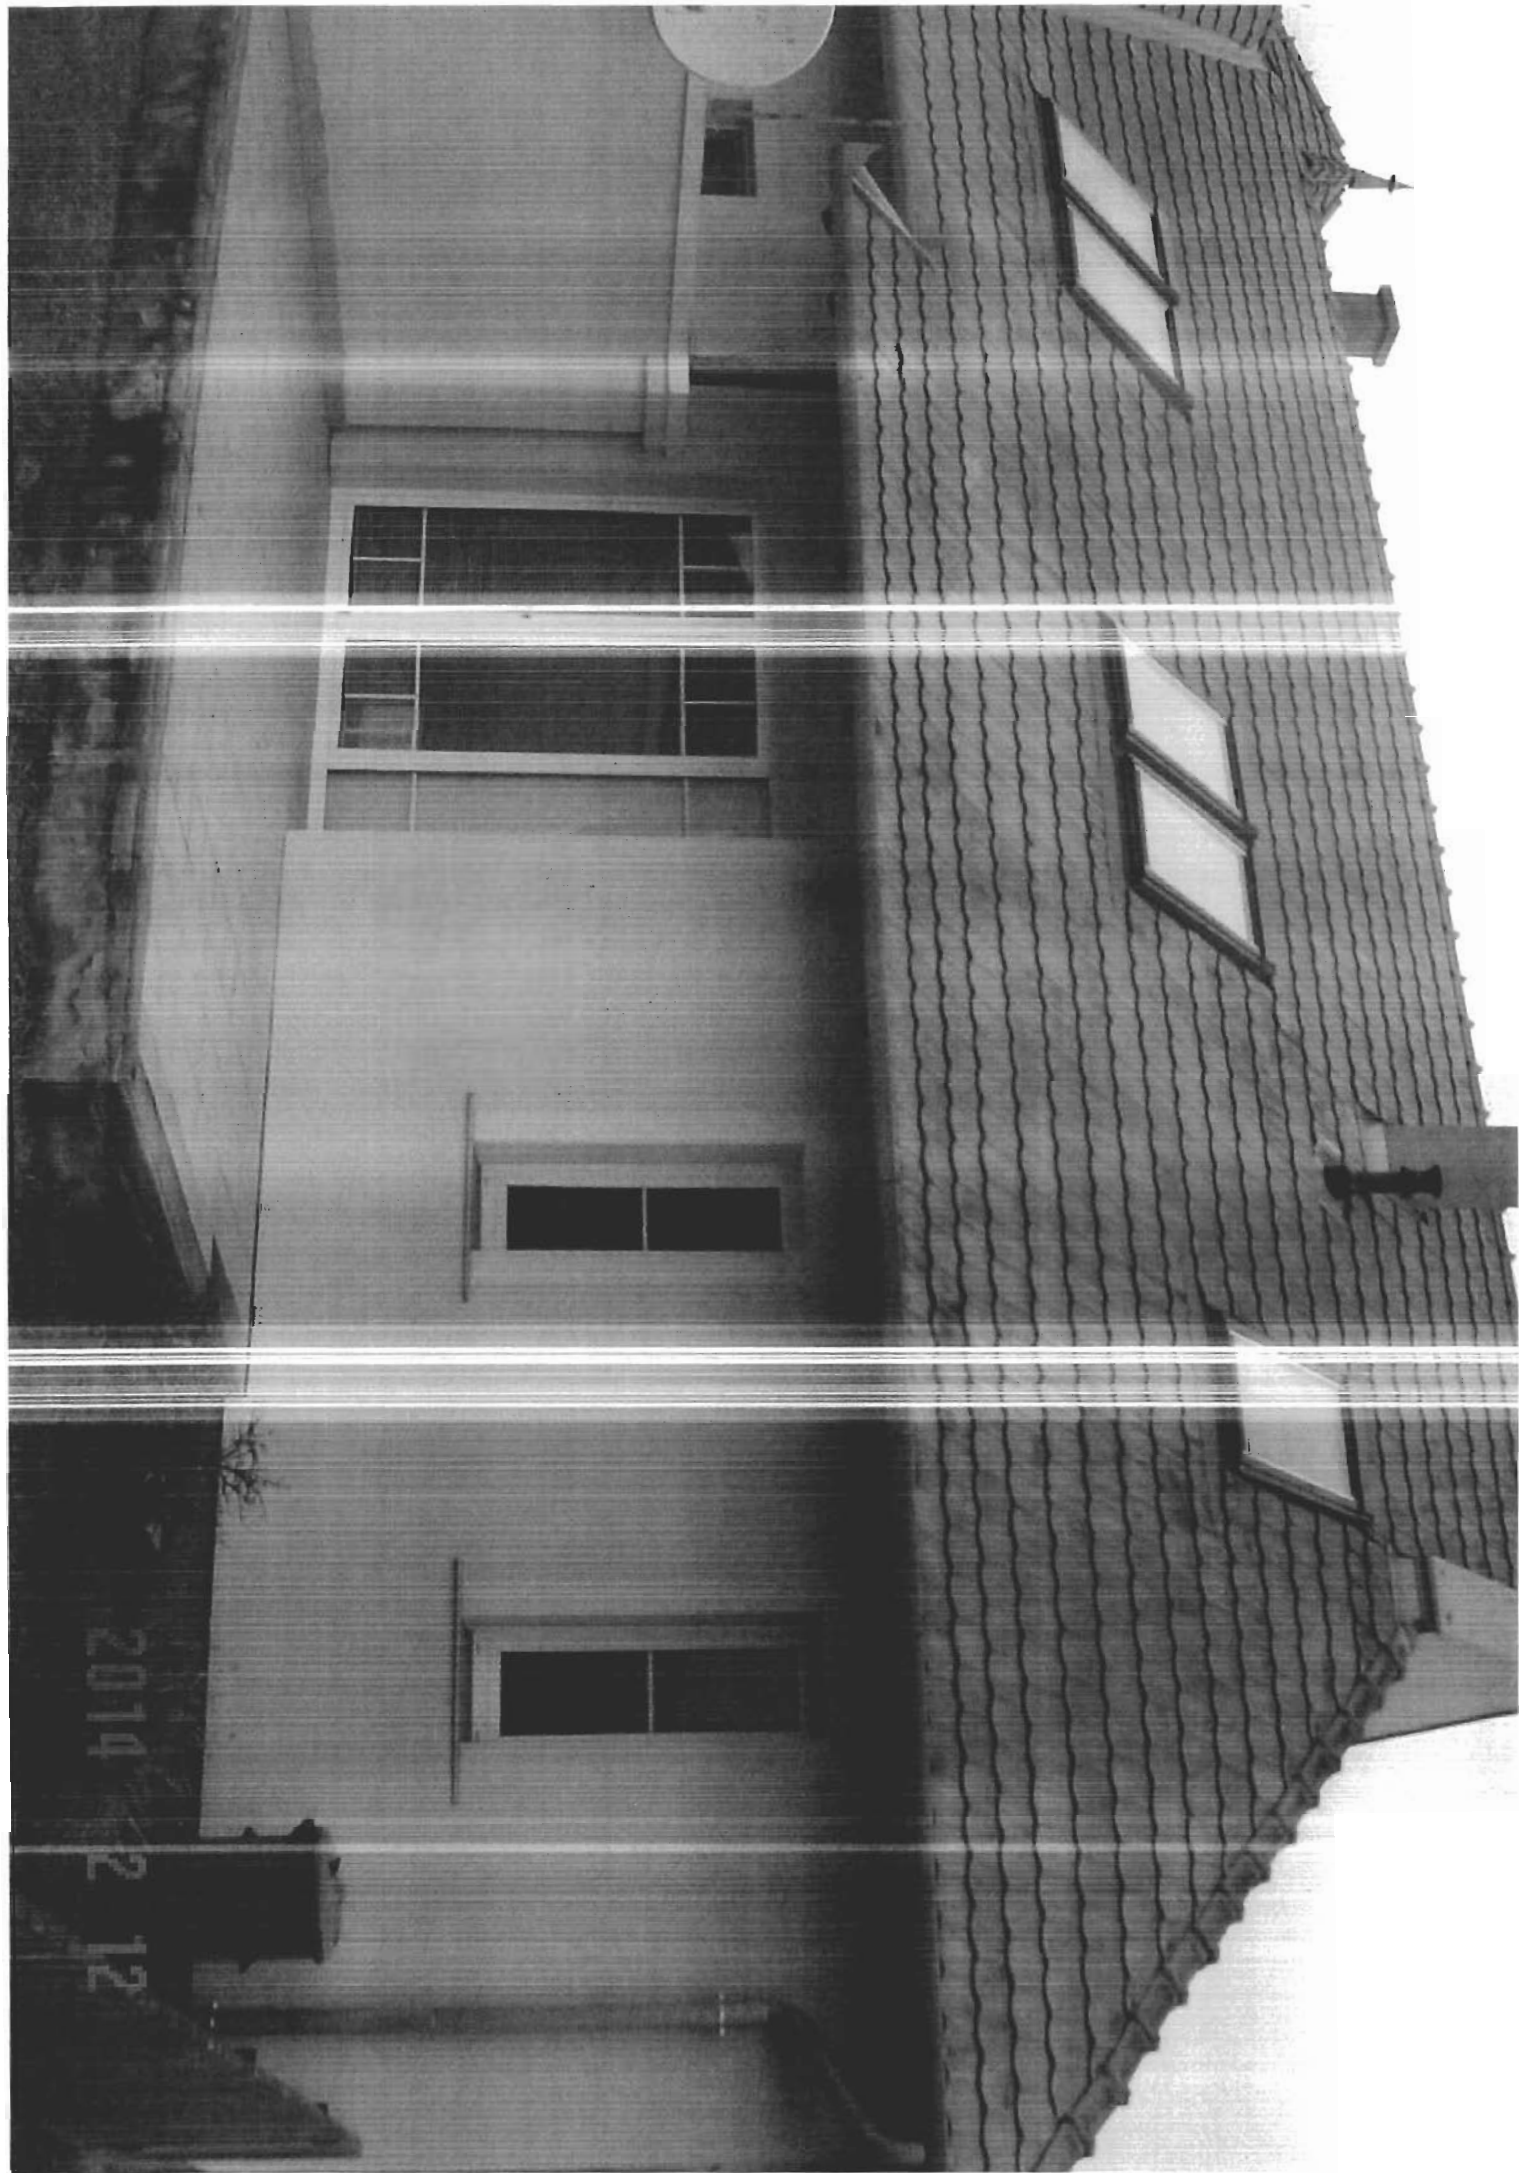
7- Az „épület tetőszerkezetén néhány cserép porlik.”

A cserép típusa megegyezik az Endrődi utcai lakásokon lévő cserép típusával, ezért hasonló problémák jelentkeztek itt is, de nem porlás, hanem hosszirányú törés volt a tönkremenetel oka. A Gyomaszolg Kft. a cserepek minőségi problémájának észlelése után 2011.08.21-én, megkereste a gyártó céget (Tondach Magyarország) a garancia érvényesítése miatt. A gyártó szakembere a helyszínen megnézte a cserép (Tatai hornyolt vágású, íves, natúr) hibáit és elismerte azokat. A gyártó jelezte, hogy szükséges lenne a vételt bizonyító számlára stb. a garancia érvényesítése miatt. A kivitelező megkeresésre került a számla meg volt, de viszonteladón keresztül lett véve a cserép és a számlán nem szerepelt a felhasználás helye, így a garancia nem érvényesíthető. Ennek ellenére garancia keretében 1200 db cserepet szállított

MASTĀRĶĀRĒSĪV. BLAKĀS TĒTĀ

A cserepek szükség esetén, egyenkénti cseréjét a gyártótól kapott, a telephelyen rendelkezésre álló, új cserepekből pótolja a kezelő Gyomaszolg Ipari Park Kft.

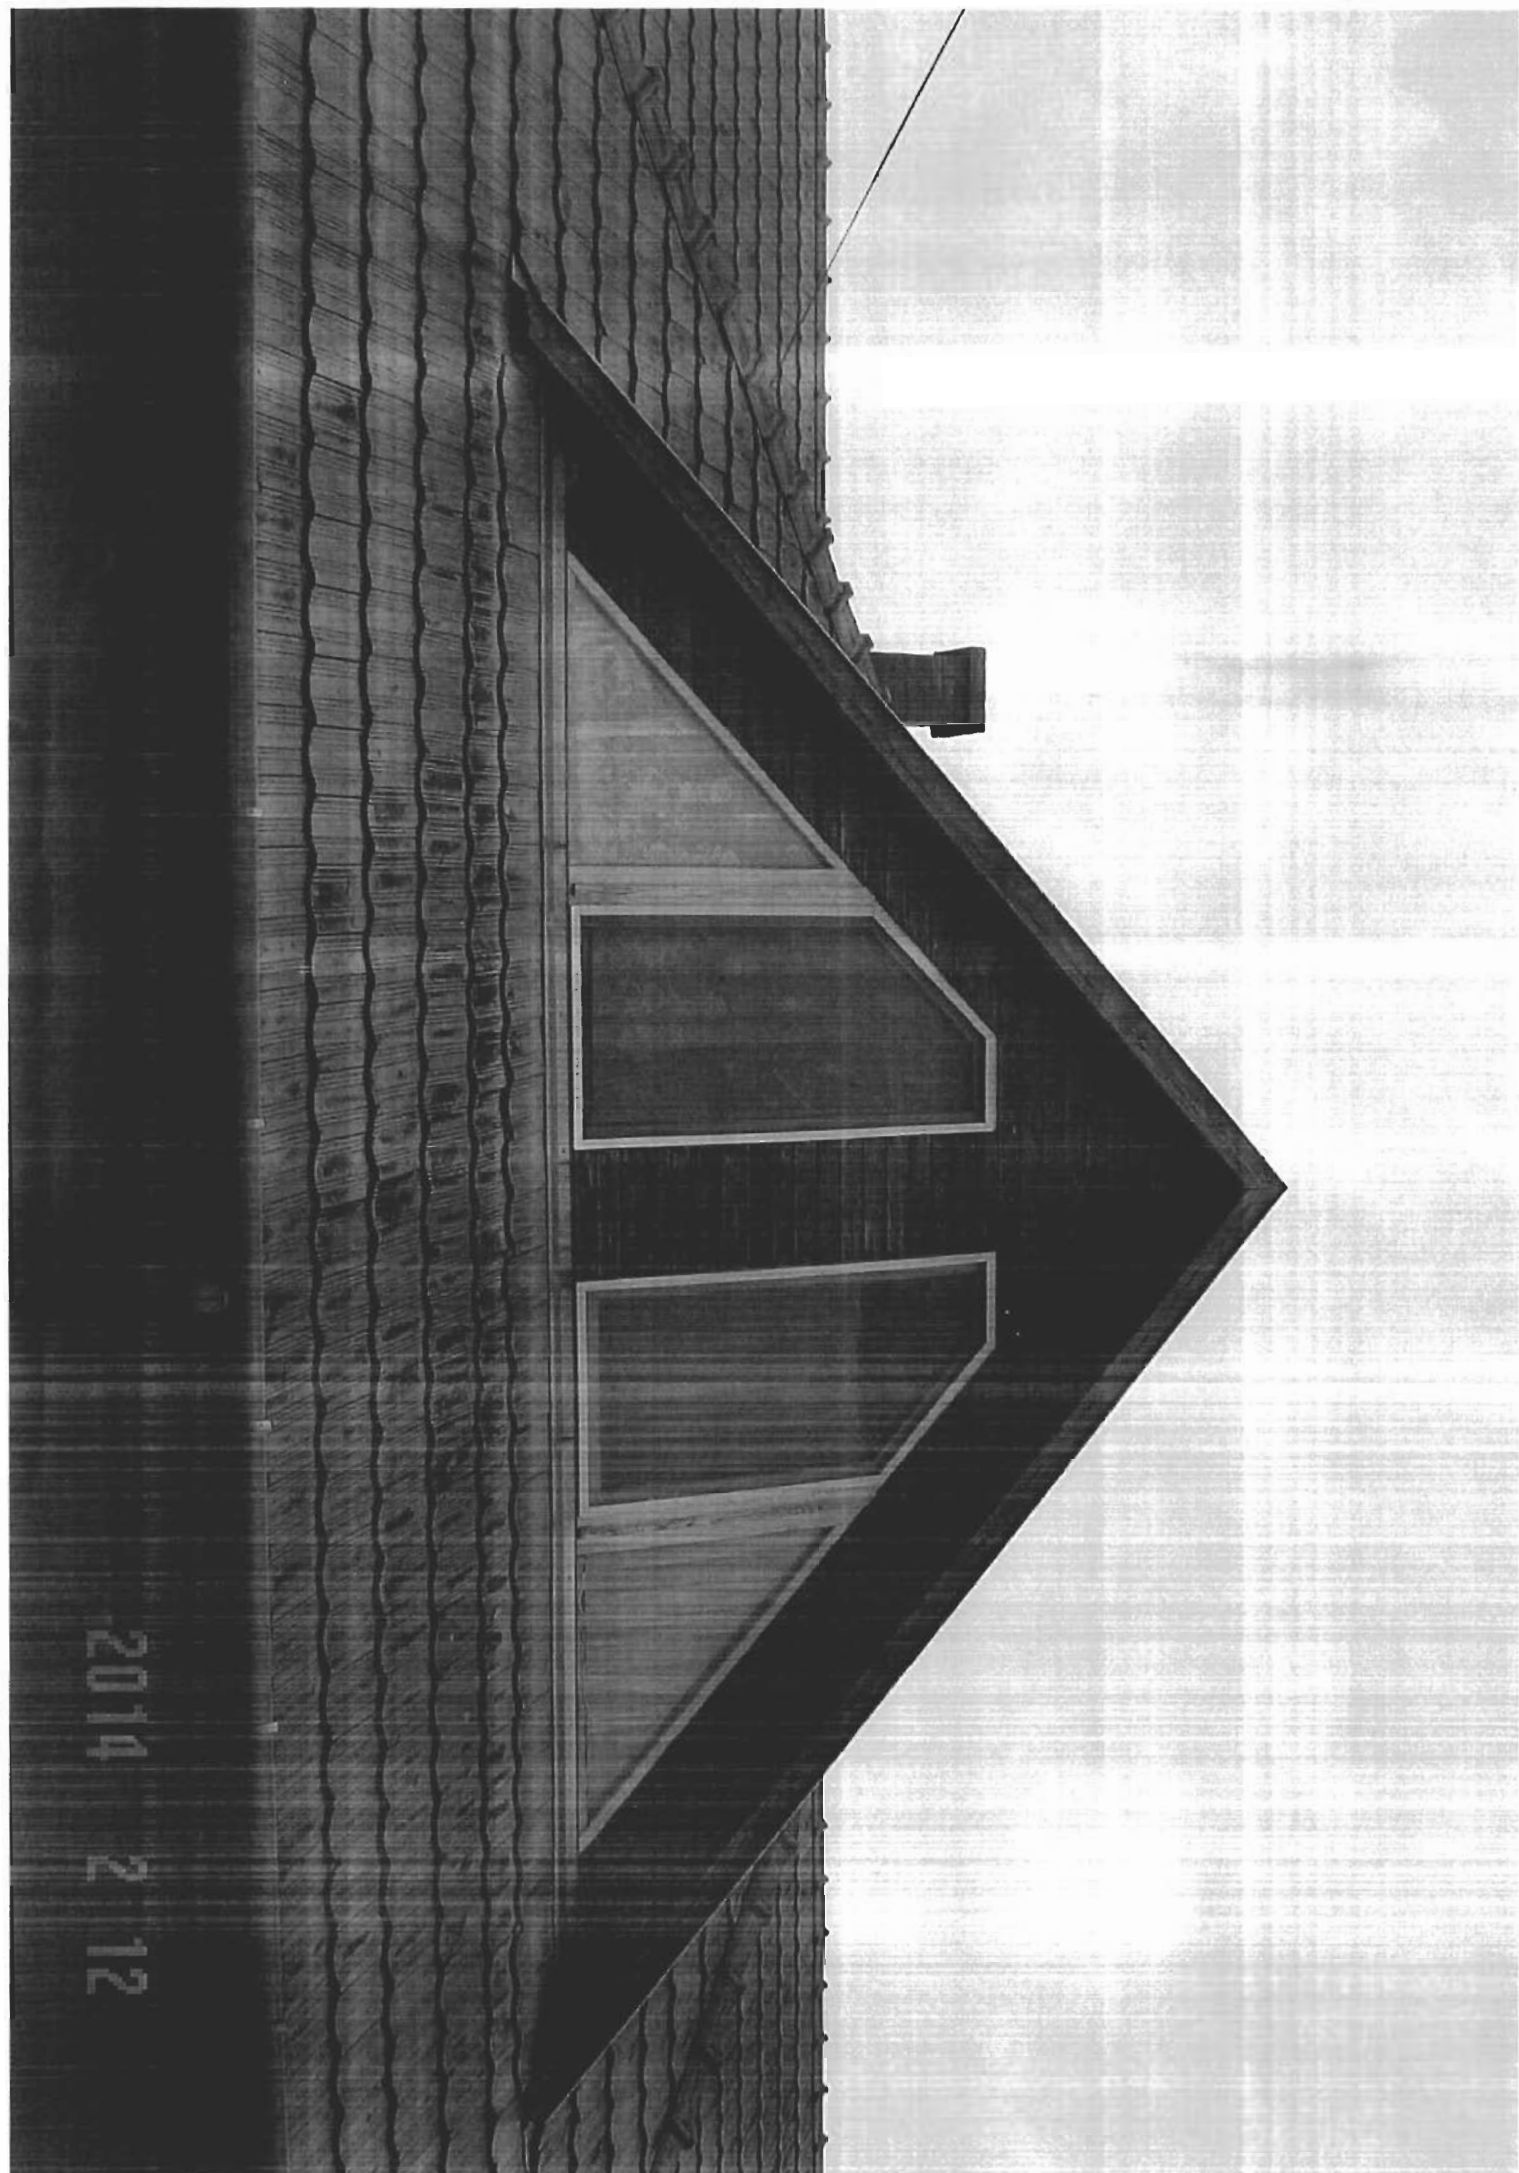
10- A „bérlakások felső szintjén található háromszög ablakainak festése, időszerű lenne, azonban azok megközelítése szinte lehetetlen”

Az érintett ablakok fix üvegezésűek, ezért nem lehet kinyitni őket, így a külső, homlokzati oldaluk festése körülményes, illetve homlokzati állványról lehetséges csak biztonságosan.

8. LAKÁS, HÁROMSZÖG ABIAKOK. FESTÉSE

8 db háromszög alakú, fix ablak külső oldali festése: bruttó 87.895,-Ft.

A kivitelezési munkák jóváhagyása esetén, 2014. évben elvégzi a kezelő a munkálatokat.

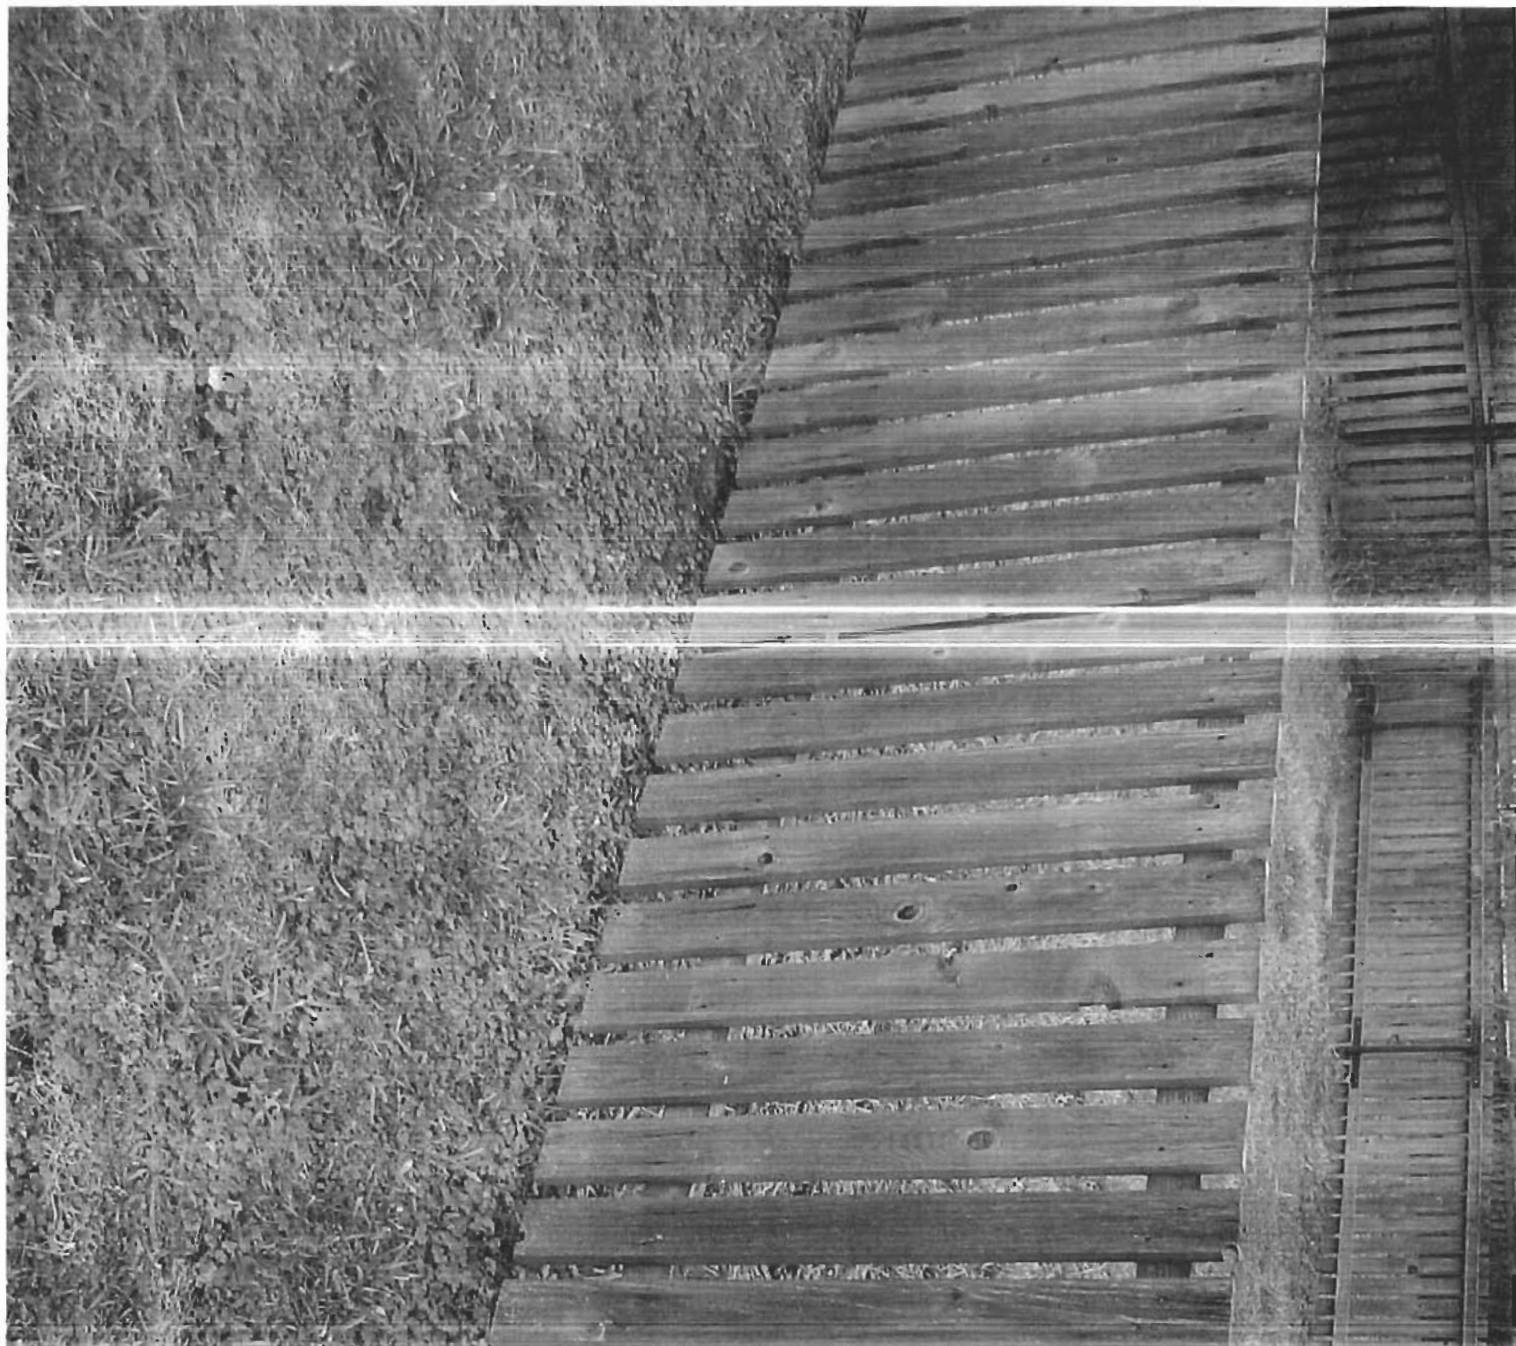
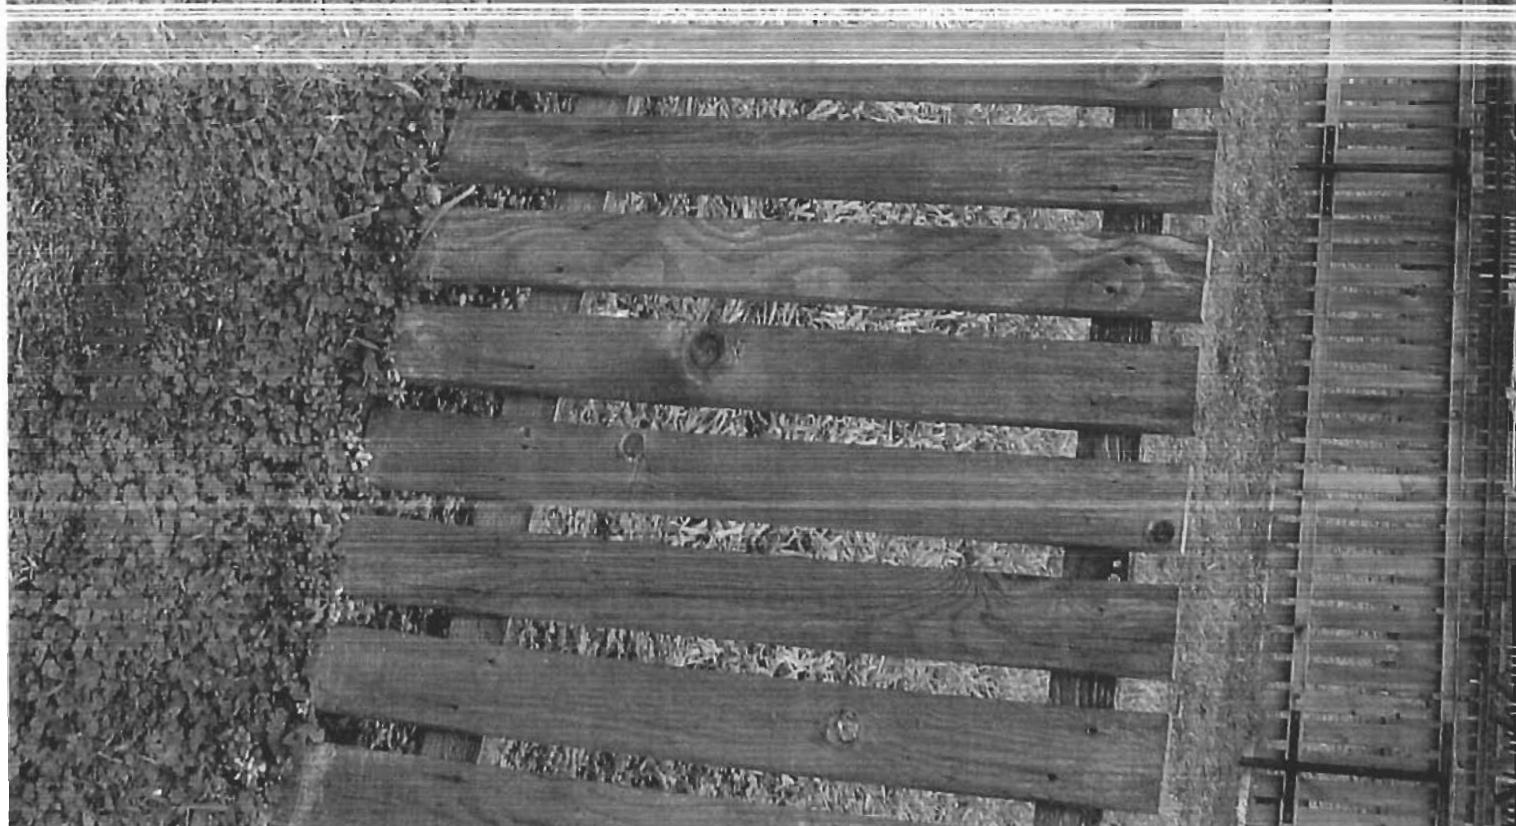
8- Az „elválasztó kerítés deszka elemein korhadás tapasztalható”

A lakásokhoz tartozó hátsó udvarok fenyő, 1 m magas kerítésdeszkázattal ellátott kerítéssel vannak elválasztva. A kb. 10 éve készült kerítés a megépítéskor festve lett, de azóta nem volt valószínű festve. A lakásrendelet szerint a bérlők feladata a lakáshoz tartozó udvari kerítés festése. A fenyő deszkázat földhöz közeli része, néhol korhadásnak indult, ezért egyes elemek cseréje szükségessé válhat. Ez a mennyiség jelen esetben a teljes kb. 301f m hosszú kerítés kb. 10%-ka, azaz 30 m².

8. LAKÁS, UDVARI KERÍTÉS, FAJITÁSA

A 30 m² fenyő kerítés deszkázat cseréjének, költsége: bruttó 277.292,-Ft.

A helyreállítási munkák módjának és mennyiségének jóváhagyása esetén, 2014. évben elvégzi a kezelő a munkálatokat.
