Gyomaendrődi hősi emlékmű helyreállítási javaslata

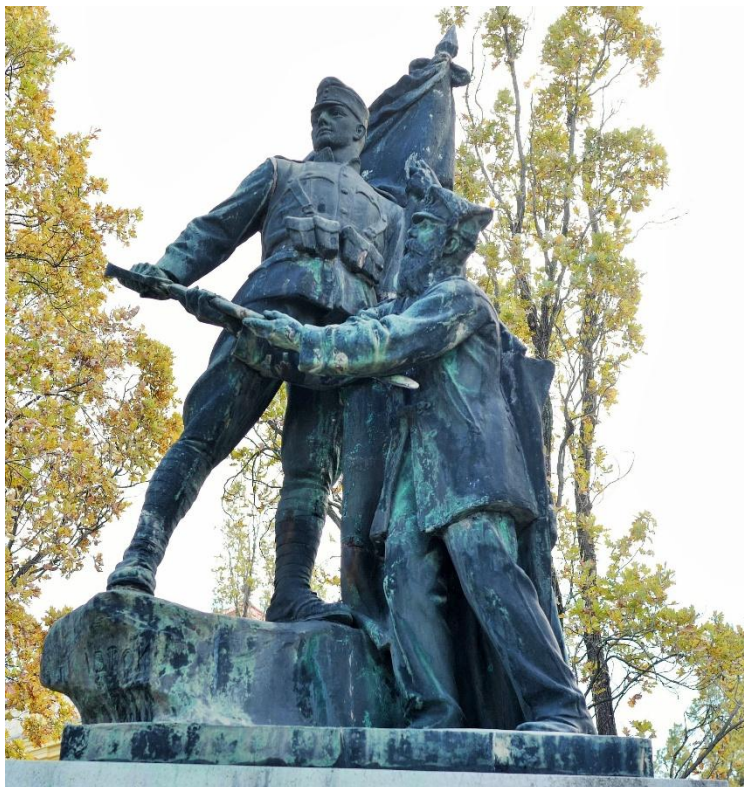
A bronz szoborcsoport állapota viszonylag jónak mondható, felülete erősen elszíneződött, patinásodott. Ez a bronz öntvényeknél egy természetes folyamat része, ez az öntvény anyagának állapotát különösebben nem veszélyezteti, inkább csak esztétikailag lehet zavaró. Az elsötétült, sötétedett, felületen nem annyira kivehetők a finom részletkidolgozások.

1. A meglévő felületi hibák, sérülések műköhabarcsos javítása, műkö felület átcsiszolása, megújítása. A nagyobb hiányok pótlását nagyobb szemszerkezetű habarccsal indokolt javítani, kiegészíteni. A nevek betűit javításuk után ki lehet festeni, vagy laparanyozni. A bronz szobor felületét nedves szemcseszórással lehet megtisztítani, majd enyhén visszapatinázni, viaszolni. Ez az egyszerűsített eljárás azonban csak tüneti kezelés lehet, hosszabb távra nem jelent megnyugtató megoldást az emlékmű állapotában. Az 1. helyreállítási javaslat becsült költsége: kb.700.000 forint.

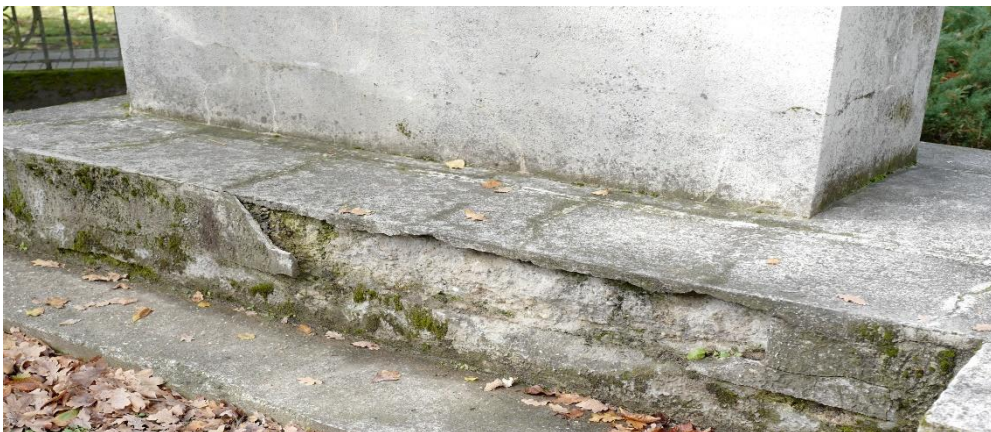
A szobortalapzat és a kétoldali „szarkofág” műkö anyaga azonban rossz állapotban van. A felületen kisebb-nagyobb repedések, valamint omlások mutatkoznak, melyek a műkö rossz állapotára utalnak. A műkööntvény belső anyag szerkezete átnedvesedik, fagyási ciklusban rongálódik, porlad. Az öntvény belsejében valószínű, hogy fém váz van elhelyezve, megerősítés céljából, melynek anyaga rozsdásodik, és a komoly térfogat növekedés repesztő hatása jelentkezik a kő felszínén. Ez a folyamat visszafordíthatatlan!

Baloldali szarkofág hátsó lábazata 2017. okt. 28.

2. A műkö felület hibáinak javítását követően az összes felület fagyálló keménymésző lap bevonatot kapna, követve az eredeti formát. Gyakorlatilag egy új nemes anyag bevonatot kapna, melybe a szöveges feliratokat, neveket lehetne átmenteni lézeres, vagy homokfújt technikával. A talapzat két bronz táblája erre az új burkolatra kerülne visszahelyezésre. A burkoló kőfelület továbbiakban megóvná az alatta lévő pusztulásnak indult műkövet, valamint esztétikailag is növelhetné az emlék kvalitását. A bronz figurák tisztítása ebben az esetben is elvégezhető, sőt fontos. A mészkőlap 2-3 cm vastagságban lenne ideális burkolat. Az emlék helyreállítása előtt a megbízott kivitelező pontos kőkiosztási rajzot kell, hogy készítsen a teljes új felületről. Javasolnám, hogy az emlékmű feliratait, hősök neveit a helyreállítástól függetlenül hasznos lenne dokumentálni, megőrizni, hogy a kő állapotának rosszabbodása, sérülése esetén is megmaradjon. A 2. helyreállítási javaslat becsült költsége kb. 2-2.5 millió forint.

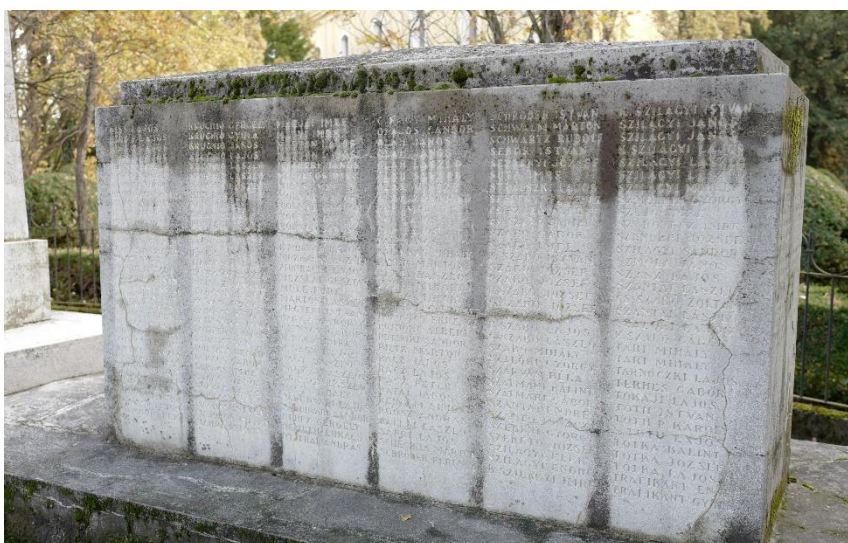
Baloldali szarkofág repedezett felülete. 2017. okt. 28.
