### Szakértői vélemény

**Ingtatlan megnevezése:**  
Gyomaendrőd, Fő út 66. sz. 6477 hrsz lakóépület.

**A szakvélemény tárgya:**  
Az ingatlanon lévő épület állapot vizsgálata, falszerkezete statika alkalmassága.

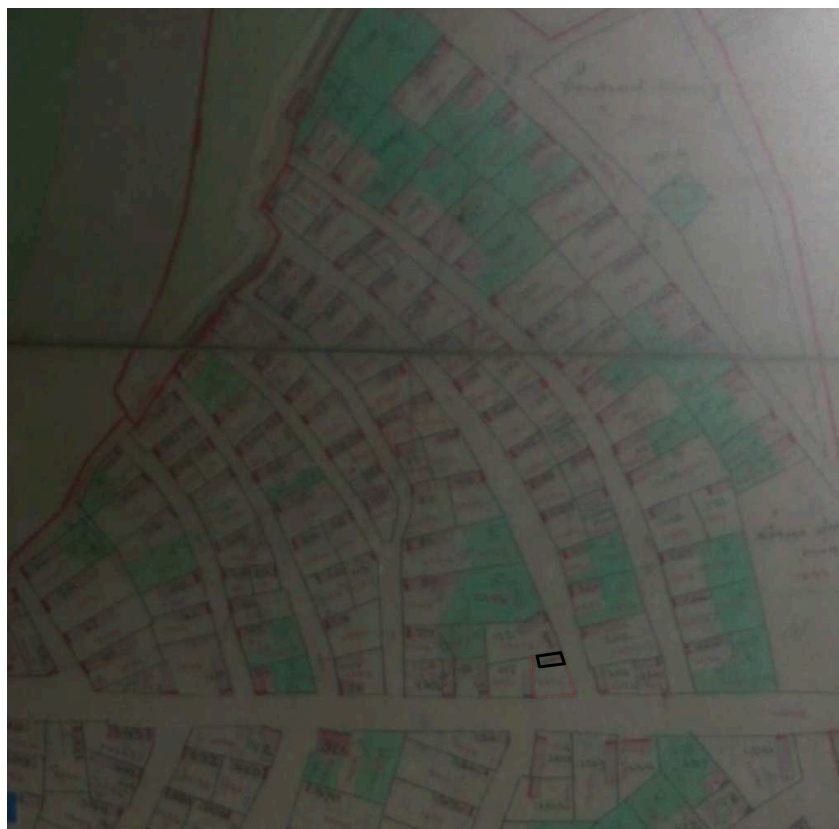
A vizsgált lakóépület Endrőd 1883-as kataszteri térképén még nem szerepel. A telken ekkor a lakóépület még az É-i telekhatáron helyezkedik el.

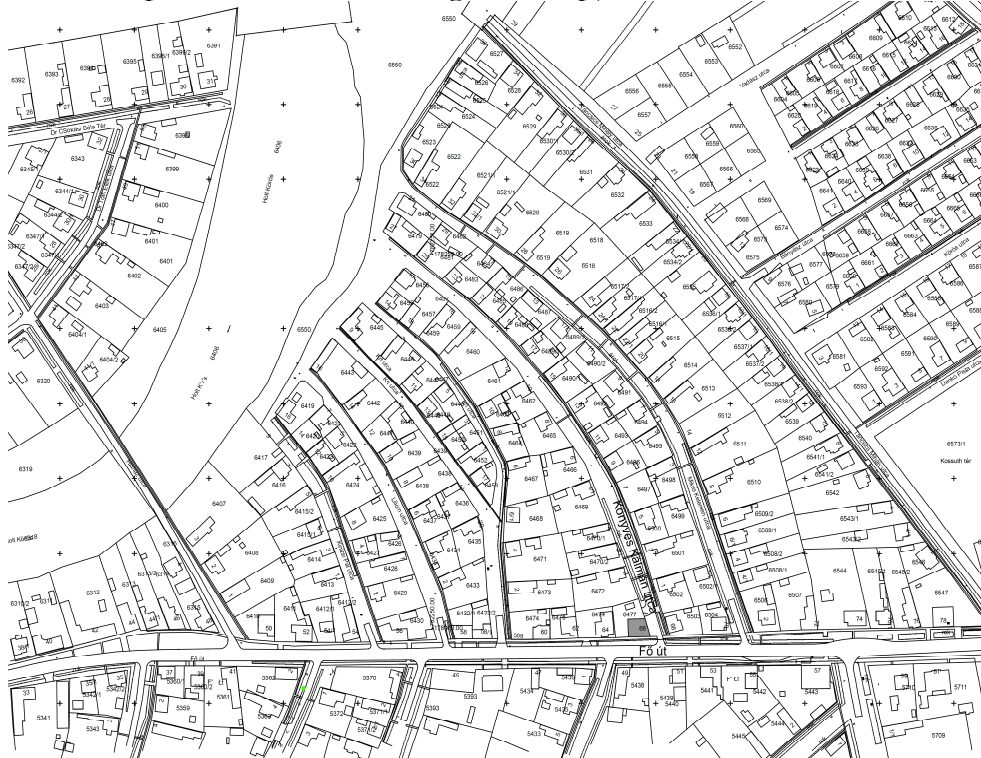
Ez a régi épület eltűnt, a Fő út és a Könyves Kálmán u. sarkán utcafrontra épült egy lakóház. Az épületszerkezetek vizsgálata alapján az 1930-40-es években

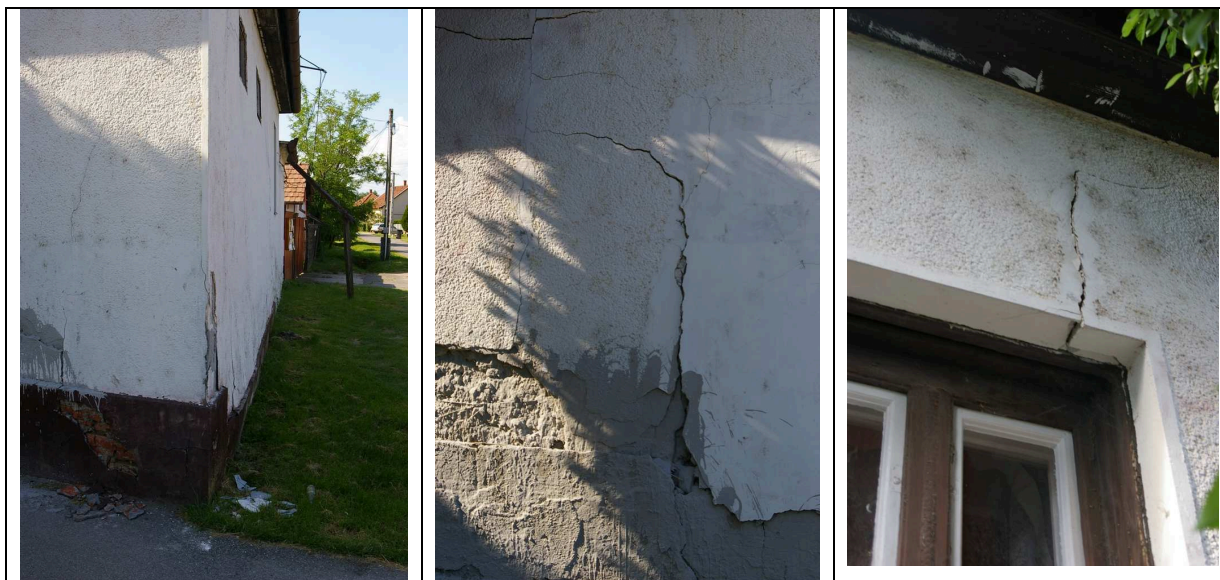
A meglévő lakóépület feltehetően 80-90 év körüli, de falszerkezetében az eredeti épület anyagai is előfordulhatnak. Az épület alapvetően felújítható állapotban van, közvetlen veszélyt jelentő károsodása csak az utcai saroknál tapasztalható. Az épület ezen szakaszán a külső falszerkezetei erősen felvizesedett állapotban van, az utcai sarok jelentősen megsüllyedt, a falsarokól 2-2 m-en belül erre utaló repedések jelentkeztek. A repedések tágassága néhol eléri a 2 cm-t is. A repedések a belső fal-síkon és a nyílások felett és mellett is megjelennek.

Összegezve megállapítható, hogy az épület Fő u. Könyves Kálmán utcai sarokrészének az alapsüllyedésből és a vályog falszerkezet roszakadásából származó károsodása a leomolható sártapasztás miatt közvetlen baleset veszélyt jelent. A falszerkezet a csapadékvizek elvezetésének a hiánya miatt tovább károsodhat, és a Fő út nagy teherforgalmából adódó rezgések fokozó hatásával is számolva tovább roszakhat. Ennek mértéke és bekövetkeztének ideje nem állapítható meg. Azonnali intézkedést igényel az elvált sártapasztás eltávolítása, valamint az épület károsodott sarokrészének szakszerű alátámasztása, oly módon, hogy az alátámasztás a felújítási

munkák végzésekor is biztonságos legyen. Az épület további használatra csak jelentős felújítás után alkalmas. A helyreállítási munka nem építésiengedély kötelezett. A tartószerkezeten végzett építési munkát célszerű kiviteli terv alapján végezni.

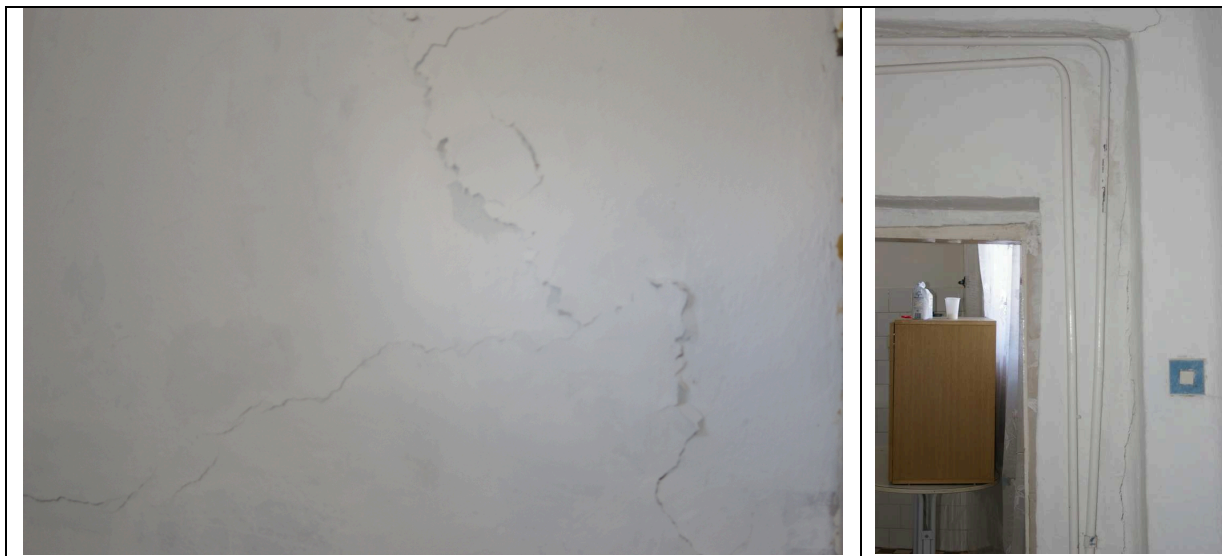
Az alapsüllyedésen túl a tartós felvizesedés a miatt a vályog téglá fal folyamatos roskadása is károsította az épület utcai sarokfalait. A roskadás miatt a vastag sártapasztás elvált a falszerkezettől, és 6-8 m<sup>2</sup>-es területen bármikor a közterületre zuhanhat. Ez közvetlen balesetveszélyt jelent a közterületen közlekedő gyalogosoknak, mivel a járda közvetlenül a fal mellett húzódik. Erről a megbízót a helyszíni szemle után telefonon tájékoztattam

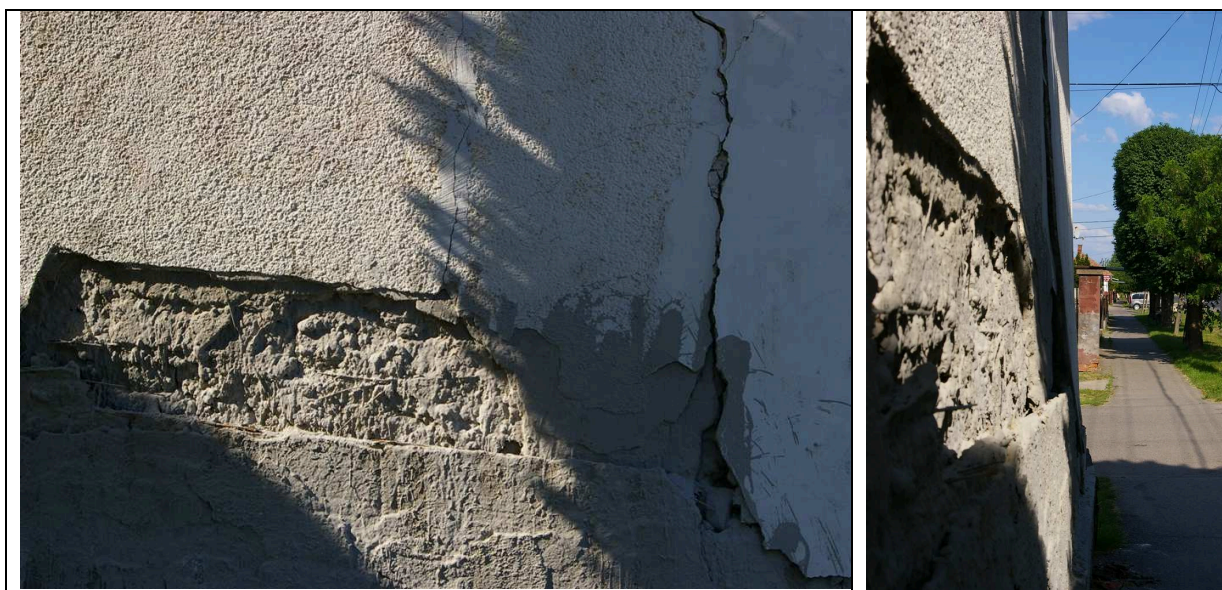
A roskadás és süllyedés mértéke az utcai szélső ablak mellett mérhető. A jobb oldali ablak párkány 8 cm-rel lejjebb van az ablak középvonalán mérhető magasságnál, de a bal oldalnál is mérhető 3 cm süllyedés. Ennek oka, hogy az egész épület – a vályogszerkezet természetes tulajdonsága miatt – is roskad. A Könyves Kálmán utca felőli falon is látszik a roskadás jele. Ennek fő oka, hogy az épület a Könyves Kálmán u. felől nem rendelkezik épület körüli járdával, így a csapadékvizek elvezetése nem megoldott

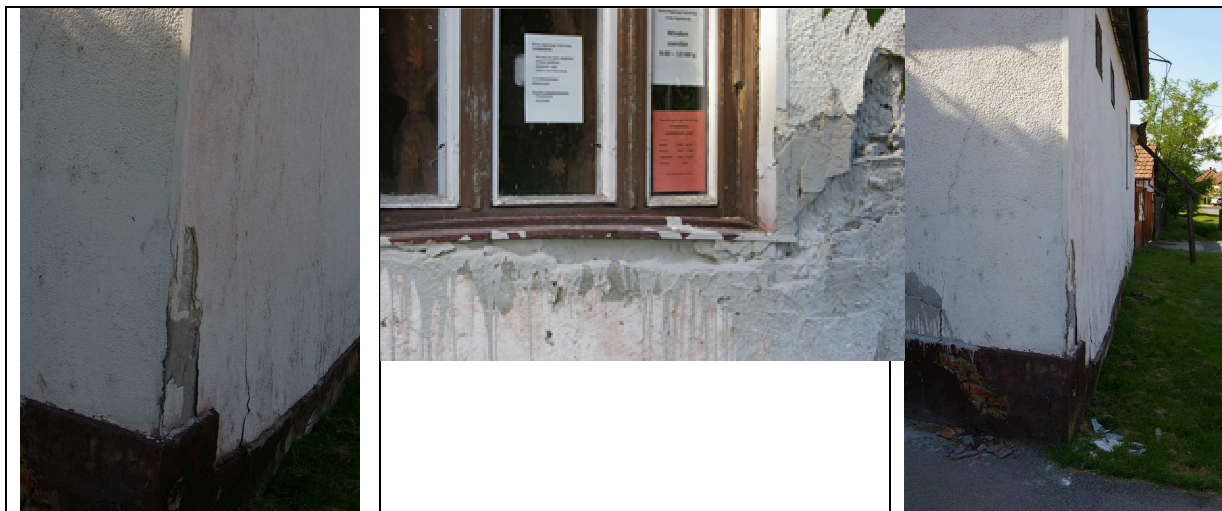
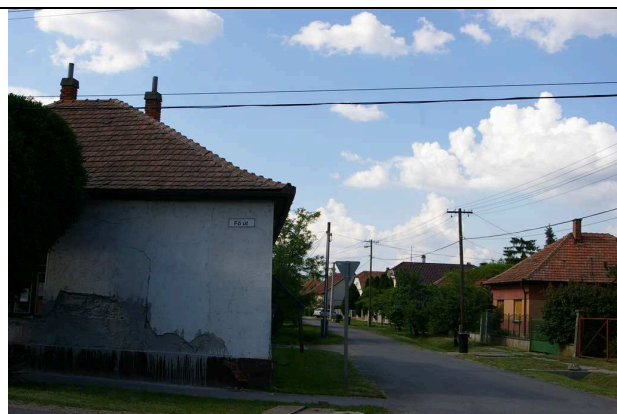
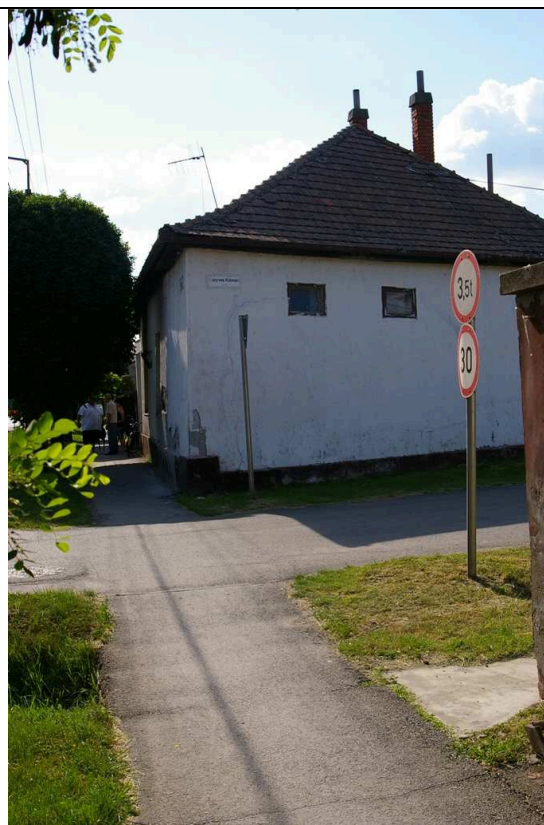
Az épület többi részén az általános avulás-kívüli épületkárosodás nem tapasztalható. A tetőszerkezet a mintegy 5 cm relatív különbségű süllyedést rugalmasan követte, és a födémszerkezeten sem látható szerkezeti károsodásra utaló elváltozás.
