SZAKMAI VÉLEMÉNY

tornaterem belső átalakítás és
légttechnikai rendszer kérdéséről

Taksony Vezér Német Nemzetiségi Általános Iskola

Taksony, 2015. szeptember

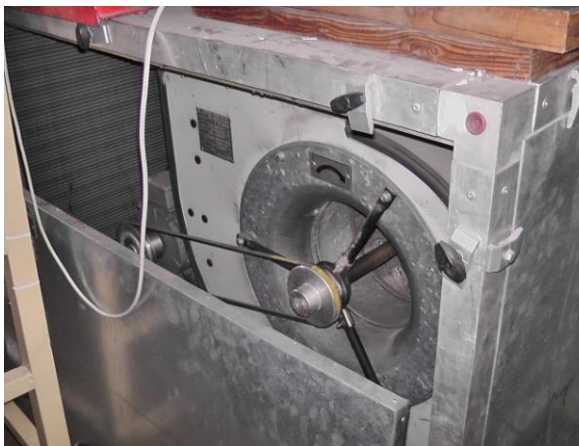
- A tornaterem felső részén futó légcsatornák rendkívül rossz műszaki állapotúak, a szerkezetüket a nekicsapódott labdák okozta sérülések teljesen tönkre tették. A csatornákat semmilyen fizikai védelemmel nem látták el.

1. kép: A jelenlegi rendszer

Jelen esetben, ahogy a gyakorlatban mindig, a mérnöki megfontolások mellett ugyanakkora szerepet tölt be a gazdasági kérdések megválaszolása. A jelenlegi LK berendezés felújítása, légvezetési rendszerének újraépítése **nem tekinthető se mérnöki, se gazdasági szempontból indokolt beruházásnak.**

Azok **elbontása és hasznosítása**, továbbá a felszabaduló gépészeti helyiség hasznos kihasználása **megfelelő megoldást jelent.**

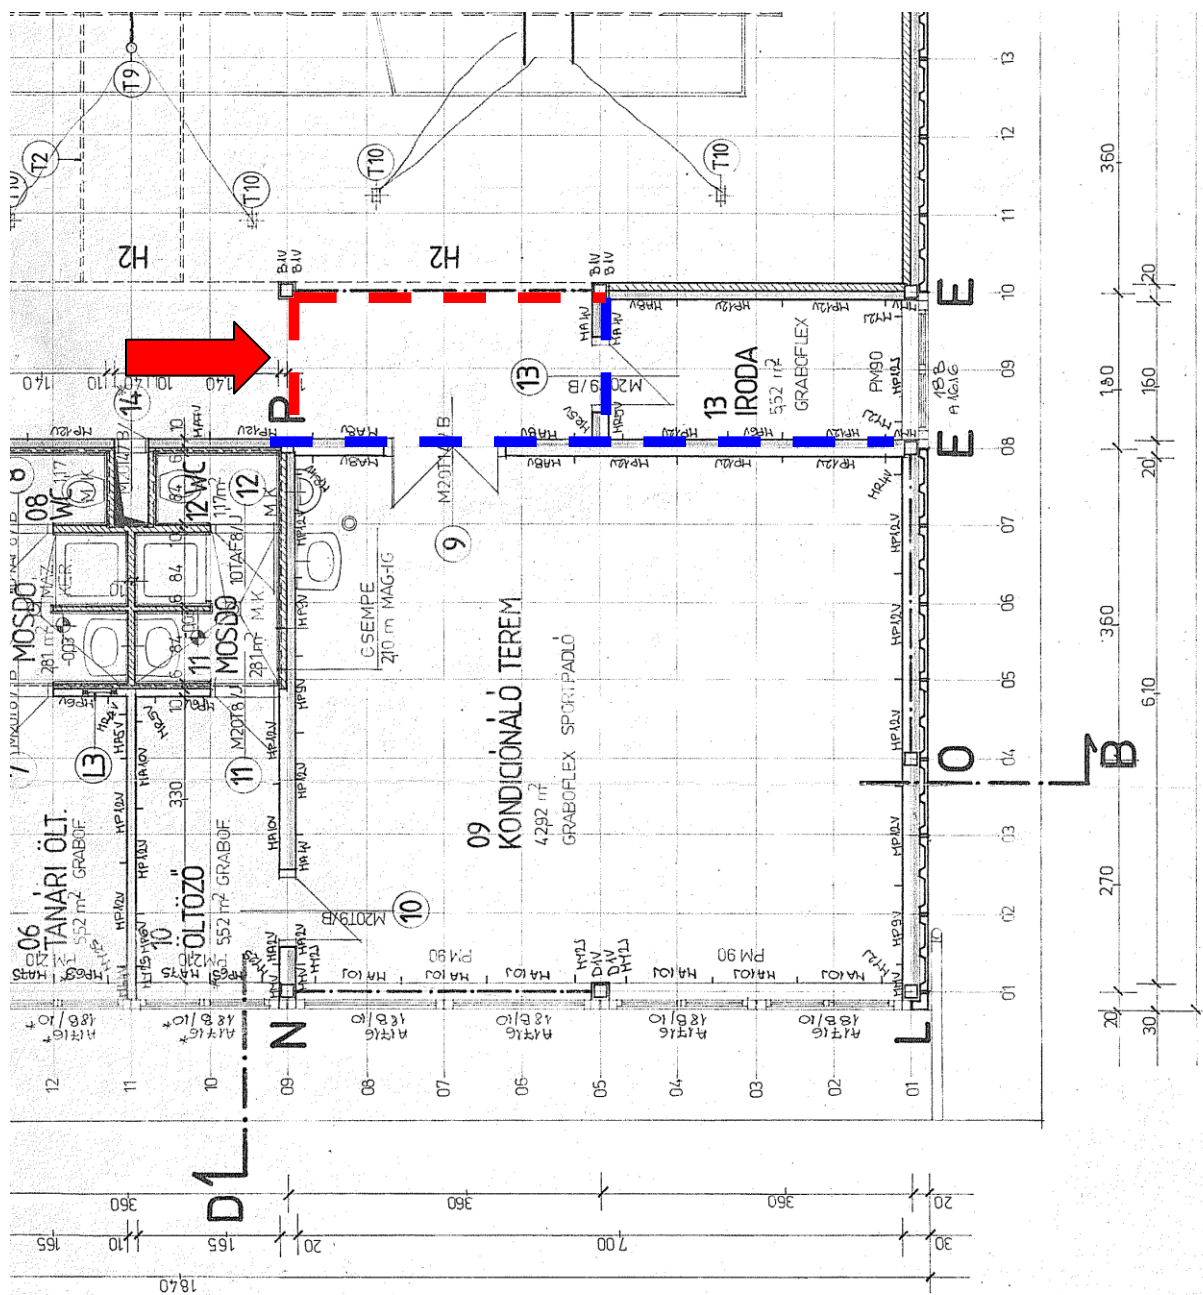
1. sz. rajz

Az első témakör a tornaterem földszintjén lévő kondicionáló terem bővítését jelenti a mellette lévő iroda helyiséggel és az előtér egy részével. Az alaprajzon 09-es számú kondicionáló teremnek, a 13-as számú iroda helyiséggel és a közös előterükkel való bővítéséről van szó (ld. 1.sz. rajz).

- A kondicionáló terem bővítése a szomszédos iroda helyiség és a közös előtéri rész alapterületével, egy szabályos téglalap alakú kibővített alapterület kialakítása. A bővített kondicionáló terem bejárata az 1. sz. rajzon piros nyíllal jelölt oldalra kerül, az eredeti meglévő és kibontott bejárat ajtó áthelyezésével.

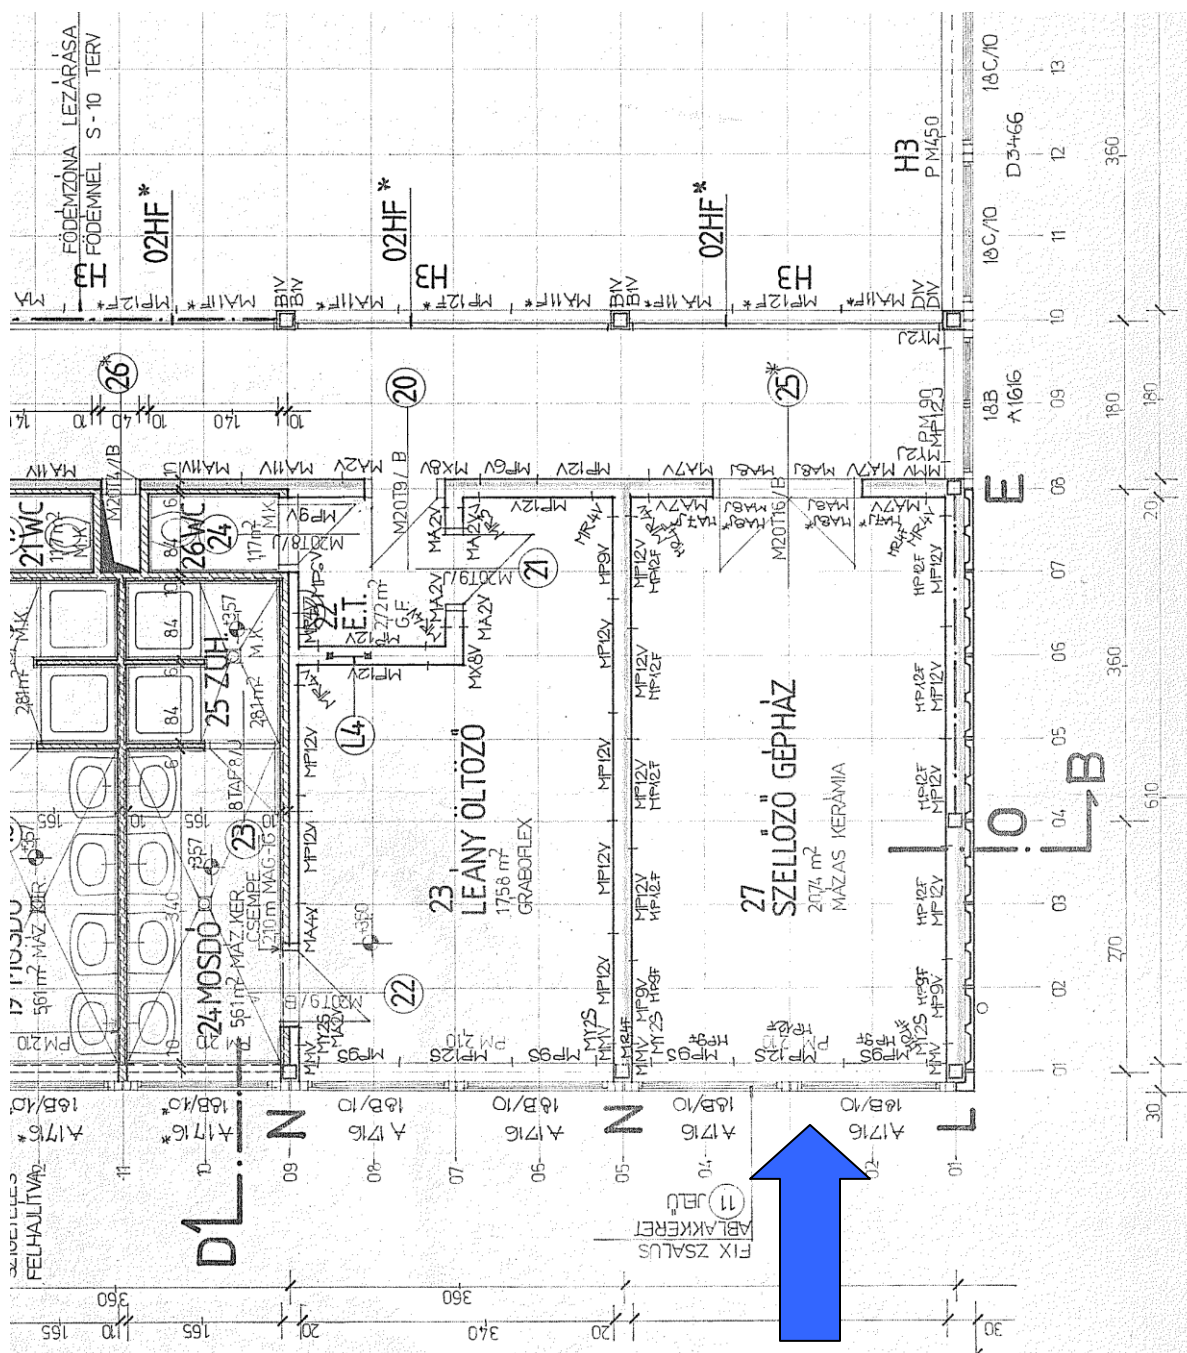
2. sz. rajz

A második témakör, a légtechnikai rendszer állapotát, az emeleti 27-es számú szellőző gépház helyiséget érinti (ld. 2. sz. rajz), az ebben lévő frisslevegő befűtésére és elszívására alkalmas légkezelő berendezés esetleges eltávolításáról és a tornaterem felső részén lévő rendkívül rossz állapotú légszűrő elbontásának lehetőségéről szól (ld. 1. sz. kép). Ehhez a témakörhöz tartozik a tornatermi rész födémében elhelyezett két elszívó ventilátor is.

- A szellőző gépházban lévő légkezelő berendezés műszaki állapota szemrevételezés alapján megfelelő, amely elmondás alapján annak tudható be, hogy még szinte sosem üzemelt. Beindítása a kibontott burkolata és a környezetében lévő tárolt anyagok miatt nem volt lehetséges.

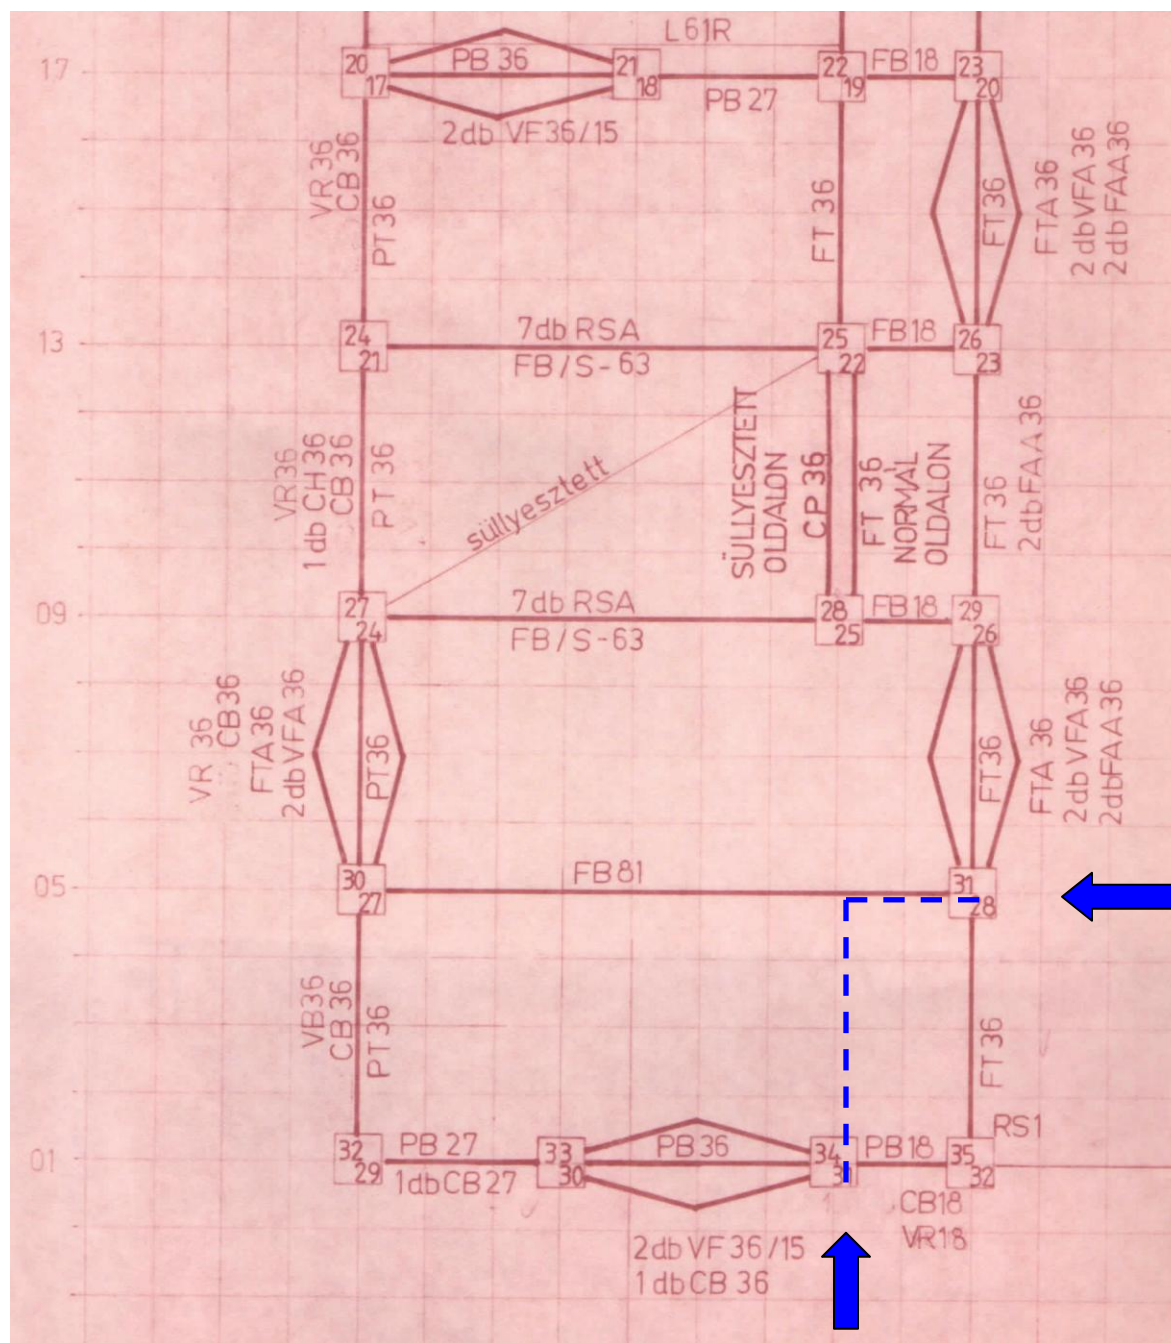
3. sz. rajz

A földszinti kondicionáló terem és az iroda helyiség közötti válaszfal a klasszikus „Clasp” rendszer válaszfala (acél tartóváz, kétoldalt felületkezelte betonp burkolat). A statikai tervrészleten látható, hogy a bontandó válaszfalak vonalában tartó pillér nem helyezkedik el (ld. 3. sz. rajz). A válaszfalban elektromos vezetékek húzódnak. A helyiségekbe a tornaterem és a szellőző gépház kivételével álmennyezet Alba Szadi típusú gipszlapokból készült.

A tervezett **átalakításnak** statikai szempontból **nincs akadálya**, továbbá a megszűnő iroda funkció nem akadályozza a használatbavételi engedélyben foglalt rendeltetés maradéktalan teljesülését.
