TARTÓSZERKEZETI FELÜLVIZSGÁLAT

Taksony, Iskola u. 3. számú ingatlanon lévő

ISKOLAÉPÜLET BELSŐ ÁTALAKÍTÁSÁHOZ

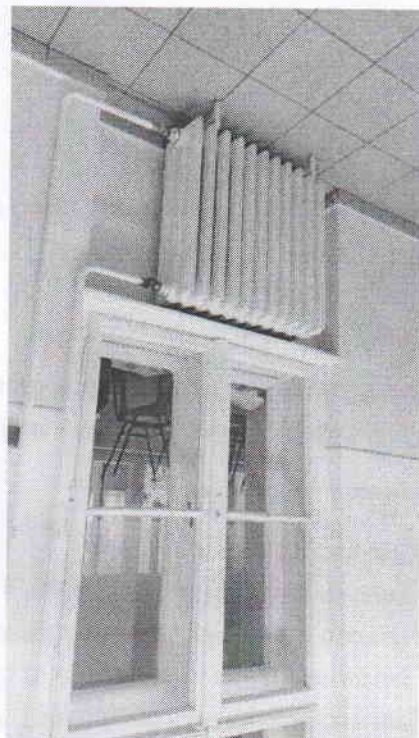
1. ábra: "a" jelű ajtónyílás helye

a. Az érintett nyílás jelenleg ablakként funkcionál. Az átalakítás során a parapet fal elbontásával új ajtónyílás létesül. Az átalakítás a fő tartószerkezeti elemeket nem

érintik, többlet teher, többlet igénybevétel nem keletkezik, így az új nyílás gond nélkül kialakítható.

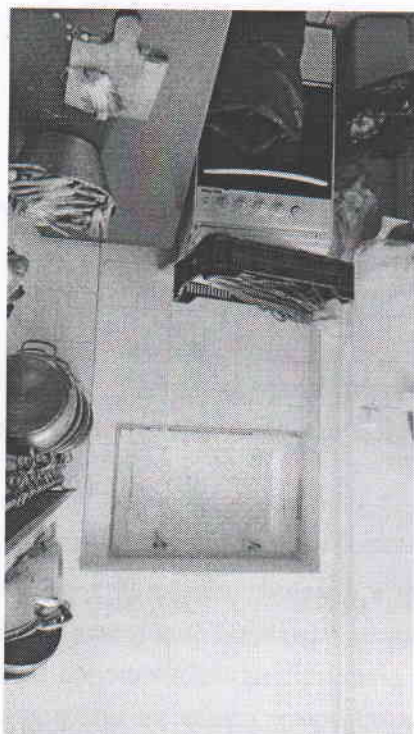
2. ábra: "b" jelű ajtónyílás helye

b. Az érintett nyílás jelenleg ablakként funkcionál. Az átalakítás során a parapet fal elbontásával új ajtónyílás létesül. Az átalakítás a fő tartószerkezeti elemeket nem érintik, többlet teher, többlet igénybevétel nem keletkezik, így az új nyílás gond nélkül kialakítható

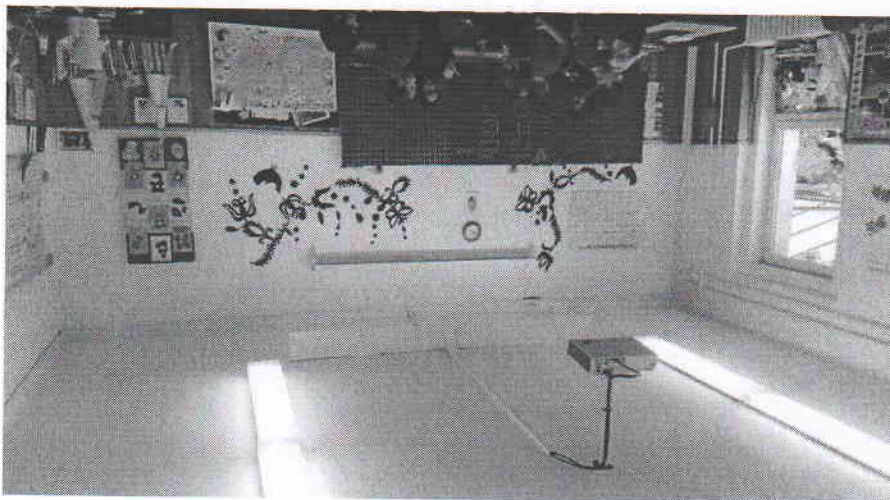
3. ábra: Bontandó fal

c. Az érintett faltest 38 cm vtg. falazat. Az eredeti alaprajzon nem szerepel Vélhetően térelválasztás céljából építették. Feltételezhető, hogy új alap számára nem épült. A falszakasz kerületén repedések láthatók. Ezek az alapozás, falbekötés hiányából adódó súllyedésekkel keletkezettek. A tödém tehervisselésének iránya az tárgyi faltesttel párhuzamos, arra nem terhel. A faltest kétoldali biztonsági támasztás mellett bontható. A védő támasz készülhet tödémzsalu rendszerből. A felső síkja és a tödém között pár cm hézagot kell hagyni, hogy a szerkezet csak a védelmet szolgálja, a tödém nem feszítse meg.
