# FELJEGYZÉS

**a Baross téri régi óvoda épületében (2335 Taksony, Baross tér 7., hrsz.:1186)  
2017. 08. 19-én történt falszakasz kidőlést követő helyszíni szemléről**

Szemle ideje: 2017. augusztus 22.

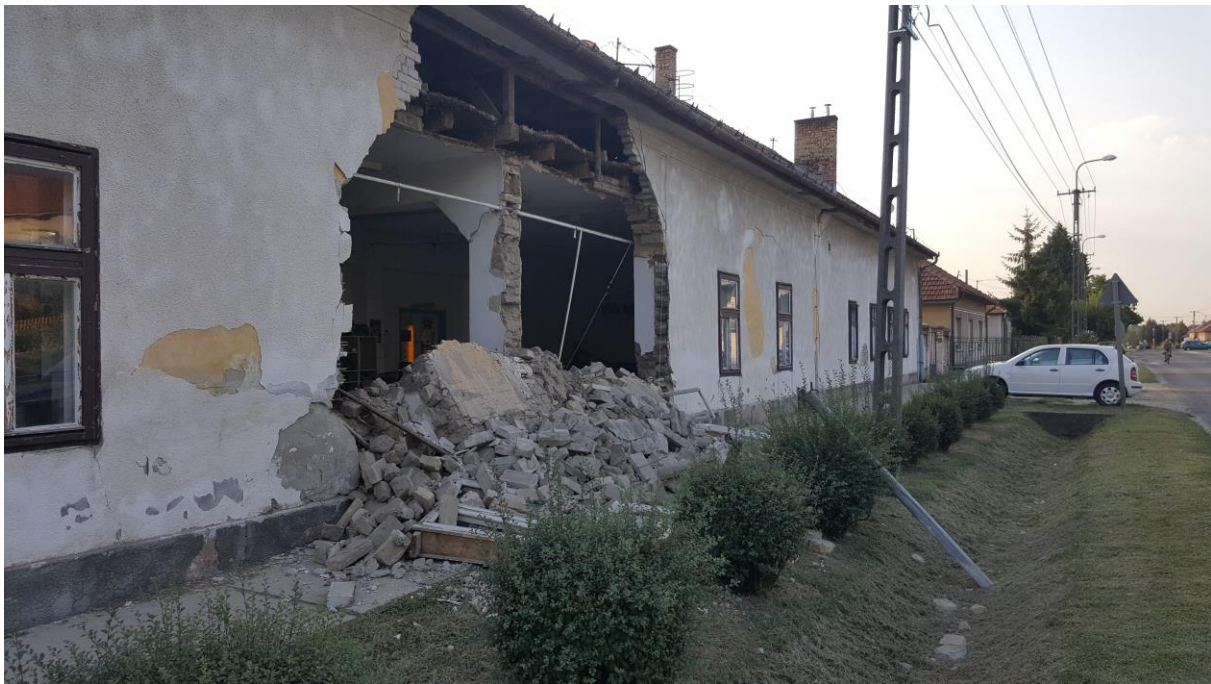
*1. kép*

Az épület Szent Imre utcával párhuzamos hosszfőfalának, két nyílászáróval végződő középső falszakasza, a nyílászárókkal együtt kidőlt, közel hét méter hosszban leomlott. (1. kép)

A karbantartás ellenére a külső vályogtéglafalazat a nagy esőzések során nedvességet szívhatott magába, amely az elmúlt hetek mediterrán jellegű száraz meleg időszakában intenzív módon kiszáradhatott. Ennek hatására a vályog építőanyag kötési feladatai fellazulhattak, a falszerkezet elveszíthette állékonyságát, és leomlott.

A falszerkezet tönkremenetelében szerepet játszhatott a passzív állékonyságvesztésen túl a dinamikus terhelés is, amely a sport célú rendeltetés, elsősorban a födémre lógatott nagyszámú bokszsák következtében érte a tartószerkezeteket.

Az épület akár rövidtávú megtartása esetén elsődleges feladat a kidőlt fal pótlása. Ennek lépései:

1./ A bokszolók által használt helyiség födém szerkezetét a külső fal mentén teljes hosszában és a két pillér közötti harántirányú gerendát alá kell dúcolni. Fontos, hogy nem szabad a födémét túlemelni, csak a jelenlegi szint megtartásával szabad alátámasztani.

2./ A leomlott fal megmaradt részeit a csatlakozó szerkezeti határokig, illetve a belső pillért vissza kell bontani.

3./ 50 cm széles beton sávalap készítése min. 80 cm mélységben. A beton sávalap felső harmadát gerendaszerű vasszereléssel kell építeni (3+3 Ø14 mm hosszvasak, 25 cm-ként Ø6 mm kengyelek). A sávalapot a falszakasz végein és két helyen ki kell szélesíteni. A sávalap készítésnél figyelni kell a pince mellett húzódó szakaszra!

4./ Talajnedvesség ellen szigetelés készítése, GV-3 bitumenes lemez beépítésével

5./ A falszakasz két végén egy-egy 30/30 cm vasbeton merevítő pillér készül dilatálva a meglévő falszerkezetektől. A pillérek vasszerelése: 4 Ø14 mm hosszvasak, 25 cm-ként Ø6 mm kengyelekkel. A külső oldalon 8 cm hőszigetelés építése.

6./ 38 cm vastag kerámia téglafalazat készítése vasbeton pillérek között, két helyen (meglévő téglapillér helyén, illetve a középső főfalban lévő pillérrel szemben) 25 cm-t pillérként befordulva, ezek biztosítják az új falszakasz merevségét.

7./ Vasbeton koszorút kell készíteni a födémgerendák alatt (úgy, hogy a teherelosztó szelemen fekvődjön a koszorúra és kerüljön rögzítésre töcsavarokkal a koszorúhoz). A koszorú vasalása 4 Ø14 mm hosszvasak, 25 cm-ként Ø6 mm kengyelekkel. A vasbeton gerendák vasalatait és a koszorú vasalatait össze kell kötni. A koszorúra az alsó négy pillér felett vasbeton térdfal pilléreket kell építeni, összekötött vasszereléssel, 4 Ø14 mm hosszvasak, 25 cm-ként Ø6 mm kengyelekkel.

8./ Az ún. térdfal visszafalazása az új koszorúra, pl. 30 cm vastag kerámia fal építése.

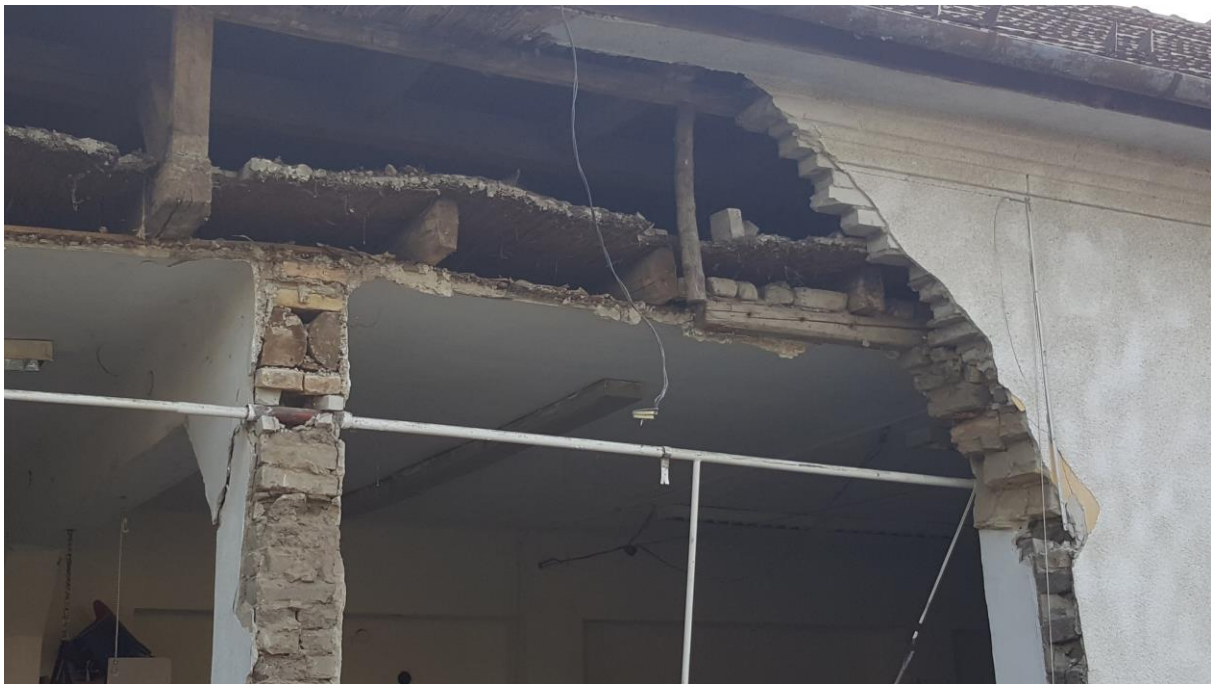
*2. kép*

Az érintett falszakasz a földemig vályogtégla, felette fehér mészhomok téglák szerkezetű. A falszerkezet teljes magasságban leomlott. A vályogtégla fal alatt vízszigetelés nem látható. A falszerkezetet vasbeton koszorú nem zárta le. Az épület hosszfőfalas kialakítása miatt a borított gerenda földem fagerendái az érintett külső falra támaszkodtak egy teherelosztó szelemenre ültetve, amely szelemen érintett része a kidőlt falszakasz felett kiszakadt és leesett (2. kép).

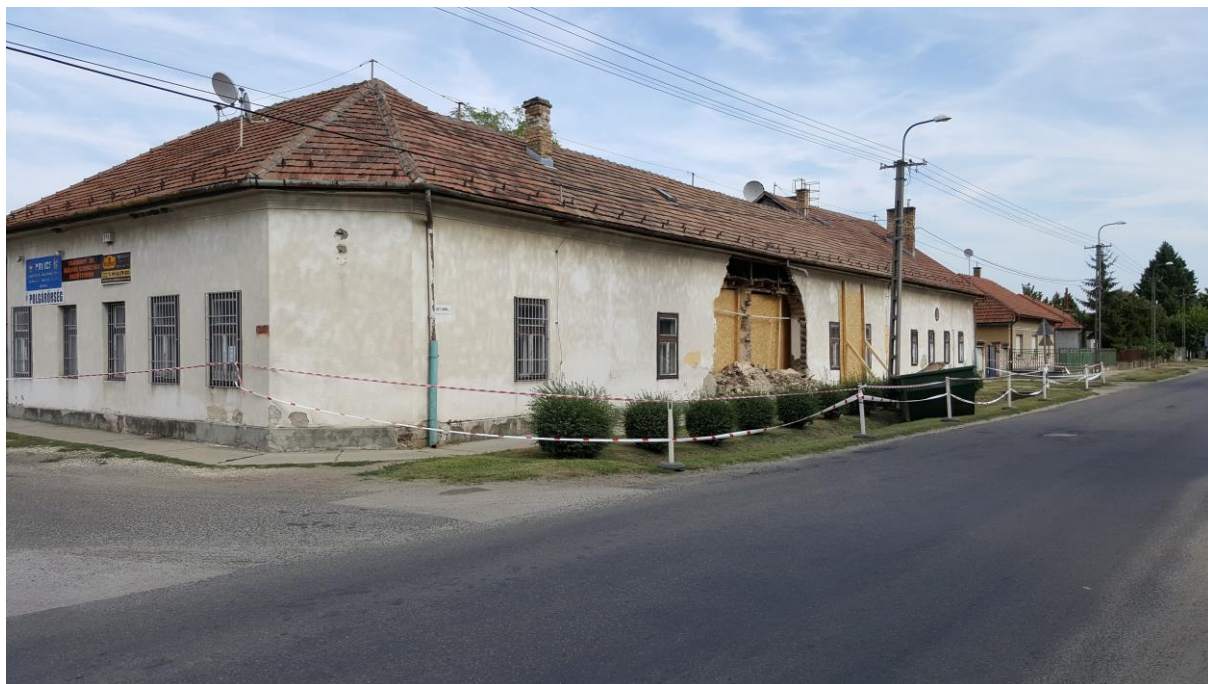
3. *kép*

A gyors és szakszerű beavatkozás (aládúcolás, megtámasztás) eredményeként az épület tovább nem károsodott (3. kép). A leomlott falszakasz folytatása a következő két ablak között is külső repedések alapján veszélyeztetett.
