STATIKAI SZAKVÉLEMÉNY

Készült: a Taksony, Fő u. 52. sz. alatti lakóépület állékonysági
felülvizsgálatáról
Hrsz: 208.

Megbízó: Taksony Nagyközség Önkormányzata
2335. Taksony, Fő u. 85.

Budapest, 2017. 10. 20.

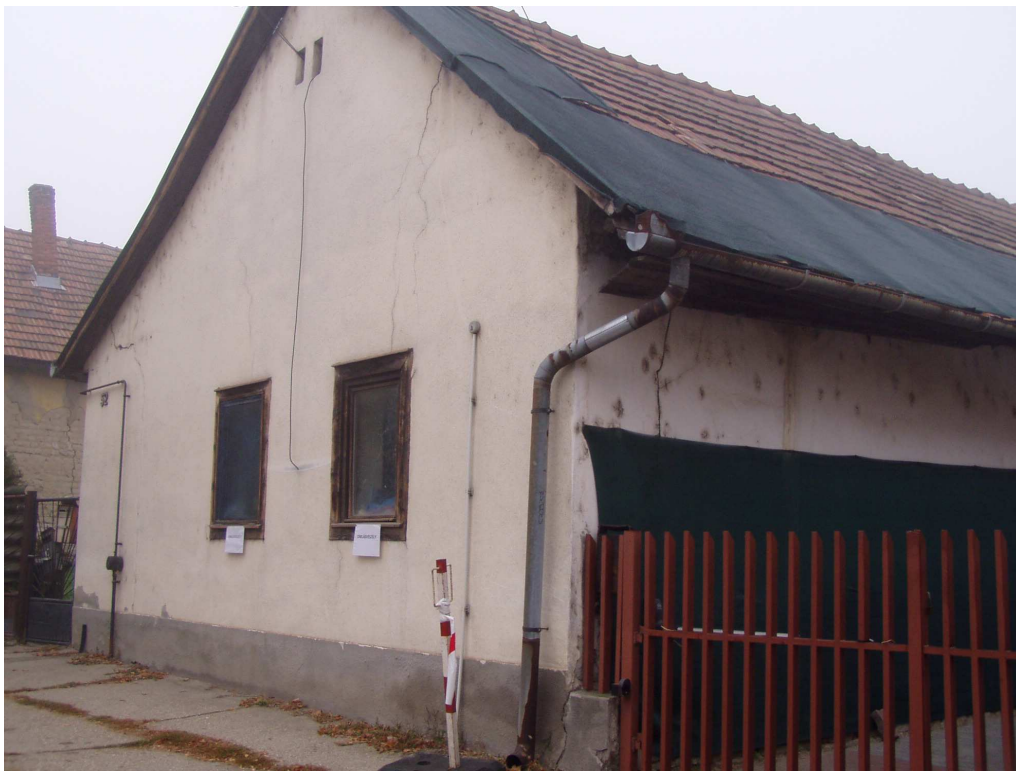
Utcai homlokzat

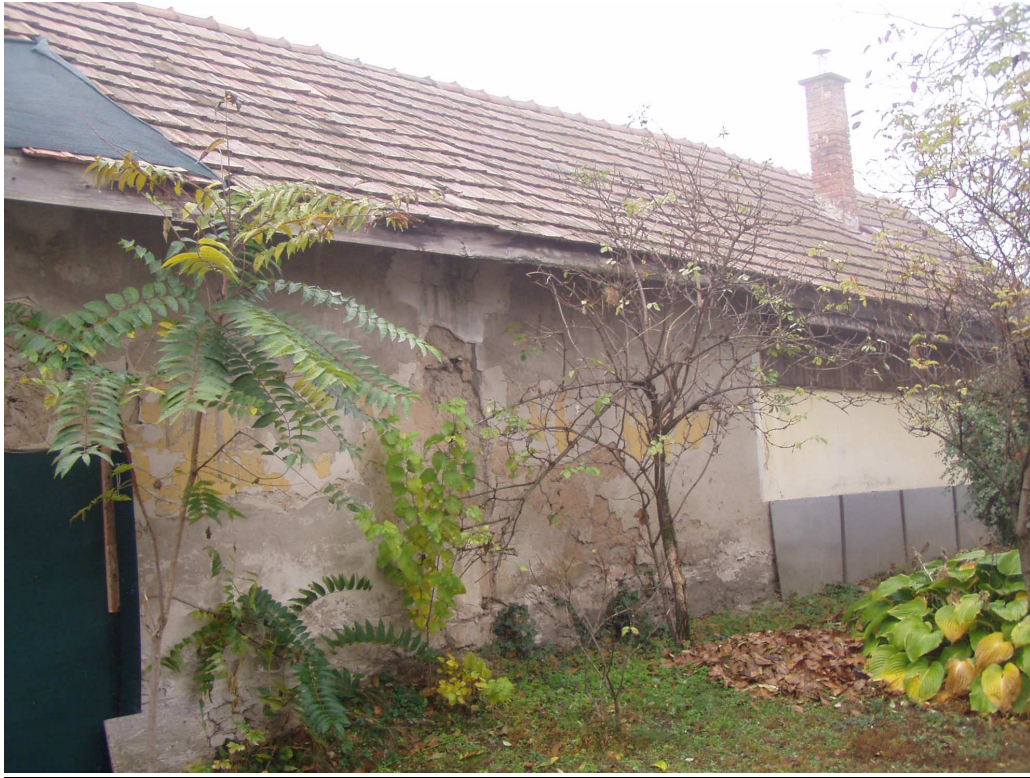
- a.) a talajnedvesség elleni szigetelés hiánya miatt a vályogfalak átnedvesedtek, teherbírásuk és hőszigetelő képességük lecsökkent.
- b.) az alaptestek eltérő mértékű süllyedései miatt a teherhordó falak megrepedtek, részleges állékonyságvesztés következett be. Ezt a folyamatot a koszorú hiánya tovább fokozza.
- c.) a kémények tetőn kívüli része a hőhatások miatt elferdült, egyes kémények ledőléssel fenyegetnek. A kémények padlástéri része állékony, egyes esetekben az ácsszerkezetet támasztják meg, égéstermék elvezetésre alkalmatlanok.

Leázott hátsó főfal

Fenti megállapítások miatt a teljes épületet bontásra javaslom, mert sem műszaki, sem gazdaságossági szempontból nem újítható fel.

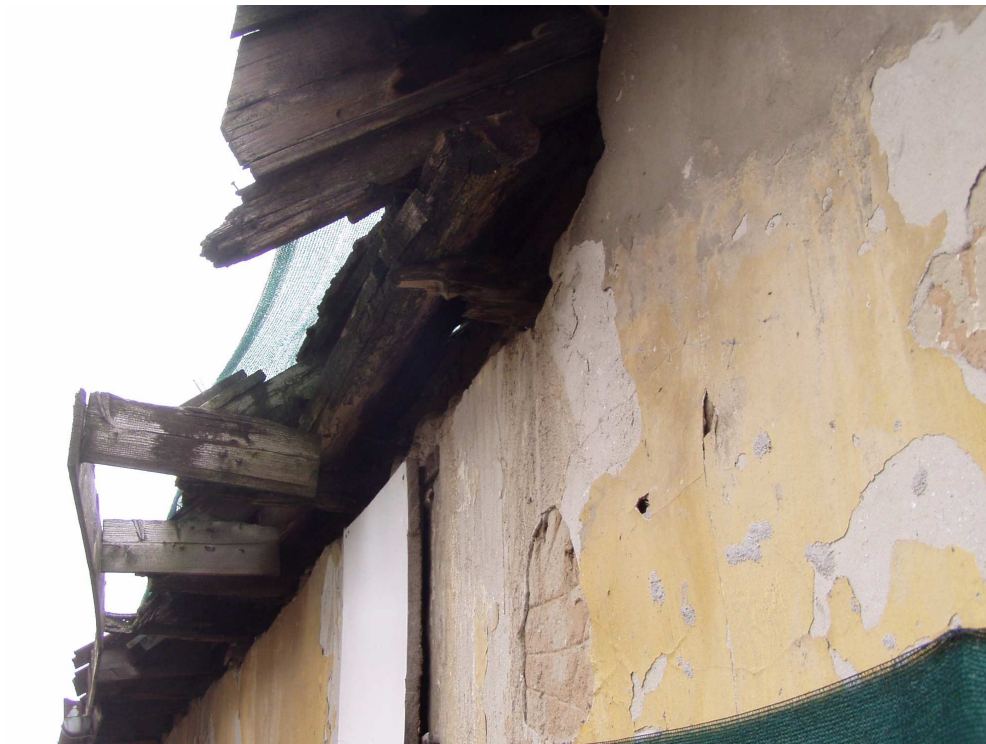
- d.) a födémgerendák korhadtak, a beázások miatt esetenként 50 %-os kereszt-metszet csökkenést szenvedtek el.
- e.) a fedélszerkezet faanyaga korhadt, károsodott, jelentős alakváltozásokat szenvedett el, a keresztmetszetek sem az önsúlyt, sem a szél- és hóterheket nem képesek biztonságosan viselni.
- f.) a nyílászárók korhadtak, üvegük egyes helyeken kitört, légzárásra alkalmatlanok.
- g.) a vakolatok, burkolatok feltöredezték, leváltak, tönkrementek.
- h.) az elektromos és gépészeti vezetékek elhasználódtak, rövidzárlattal, csőtöréssel, dugulással fenyegetnek, javításuk nem lehetséges.

Tönkrement födémgerenda és szarufa
