# Műszaki szakvélemény

5555 Hunya, Óvoda u. 10. sz. alatti önkormányzati épület  
Tetőszerkezetének javítási munkáiról

# Szakvélemény tetőszerkezet javítási munkáiról

5555 Hunya, Óvoda u. 10. sz. alatti önkormányzati épület

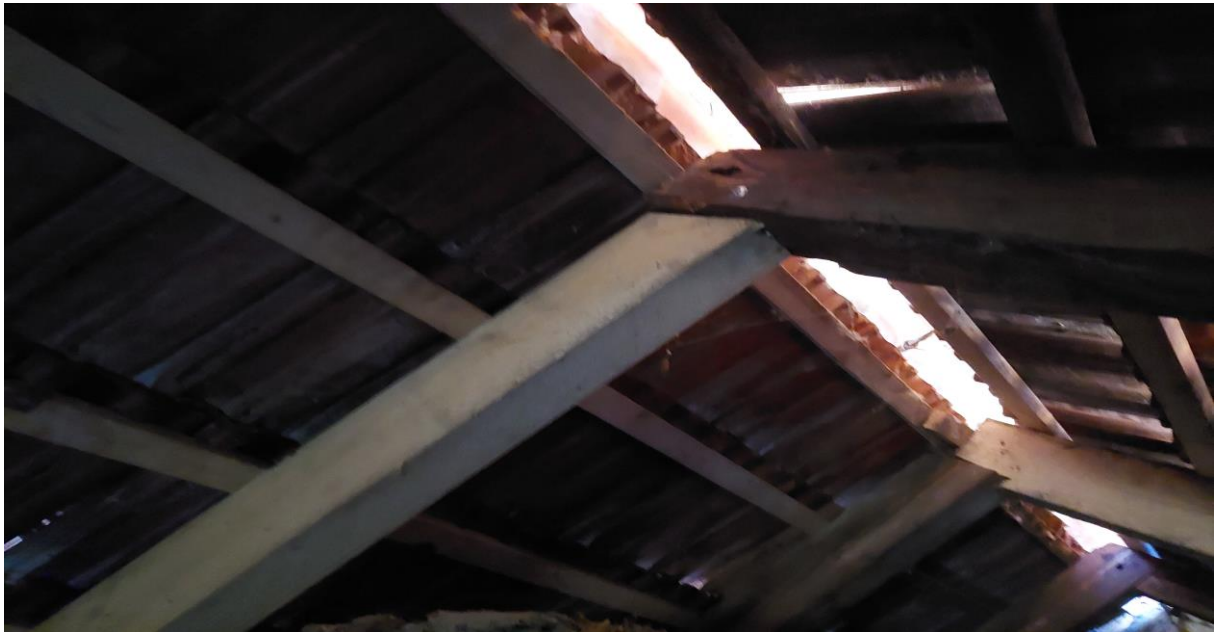
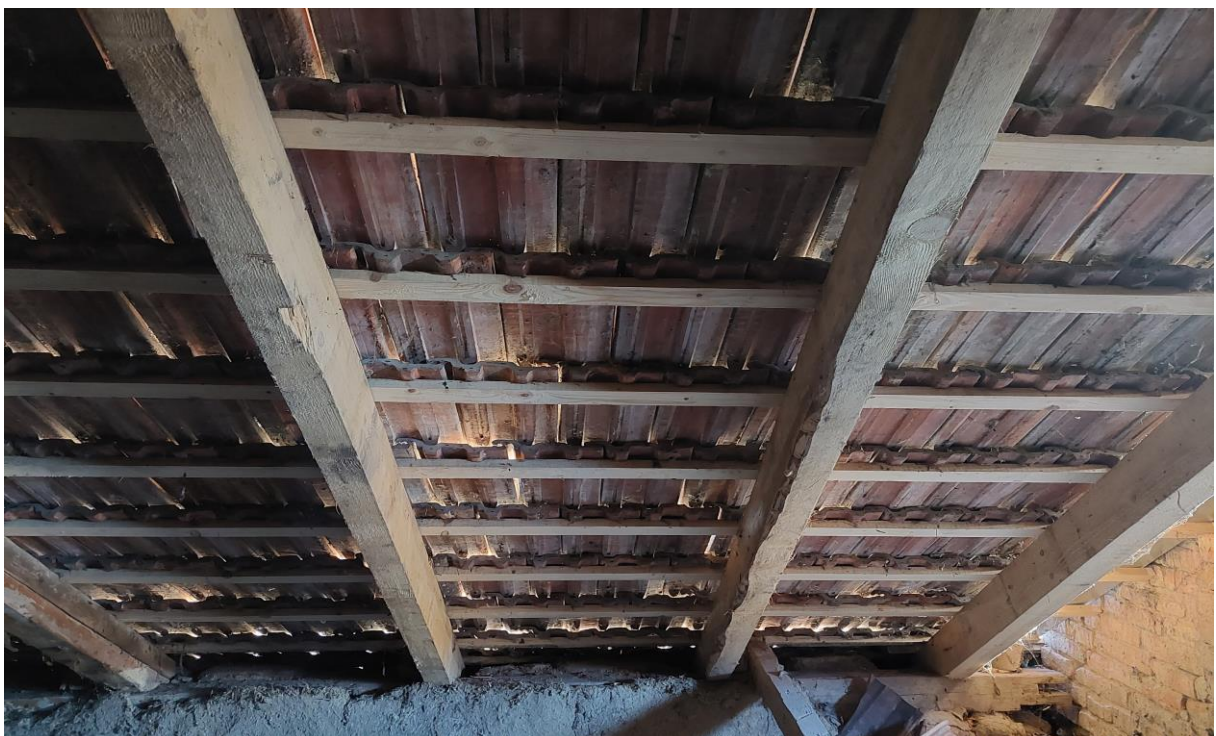
Szarufa	10*15*400*2 db
Szarufa	7,5*15*400*1 db
Szarufa	7,5*15*380*4 db
Ferde támasz	7,5*15*280*1 db

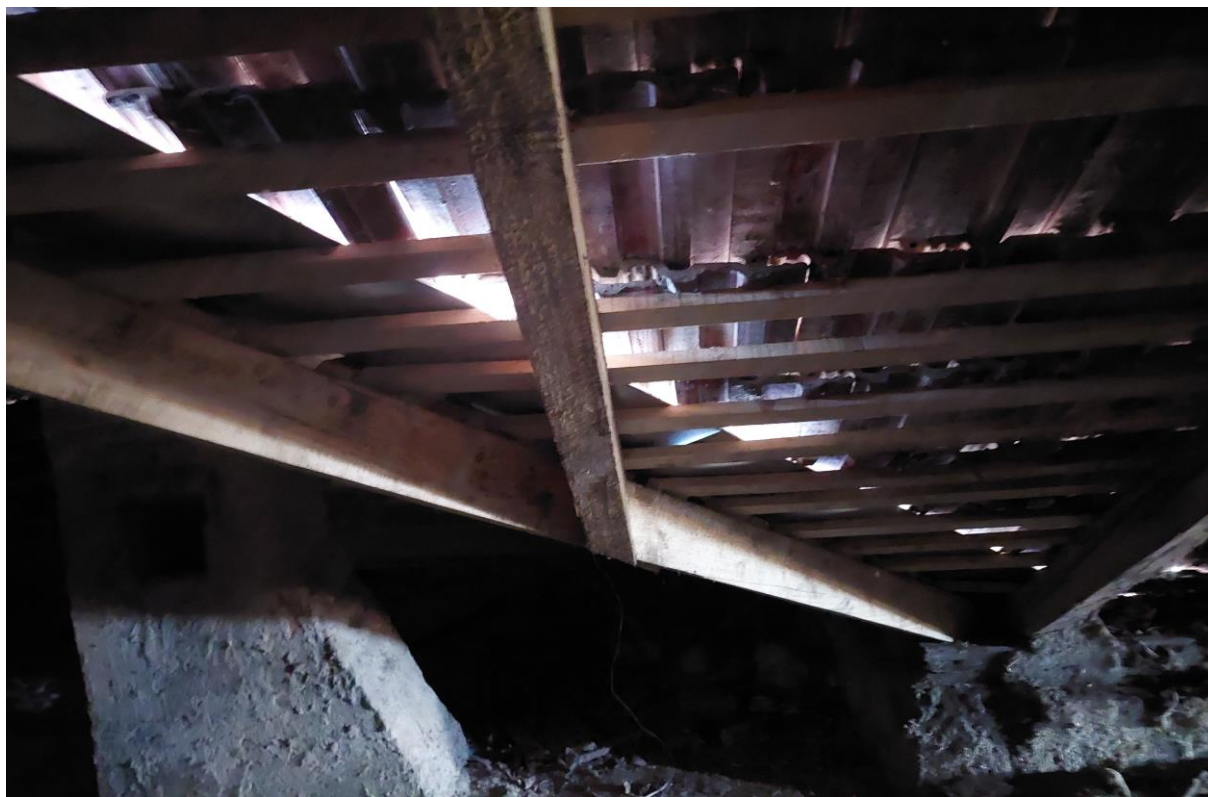
Normál cserépléc	42 m2 (108 fm)
Eresz deszkázat	2 m2
Szél deszkázat	9 fm

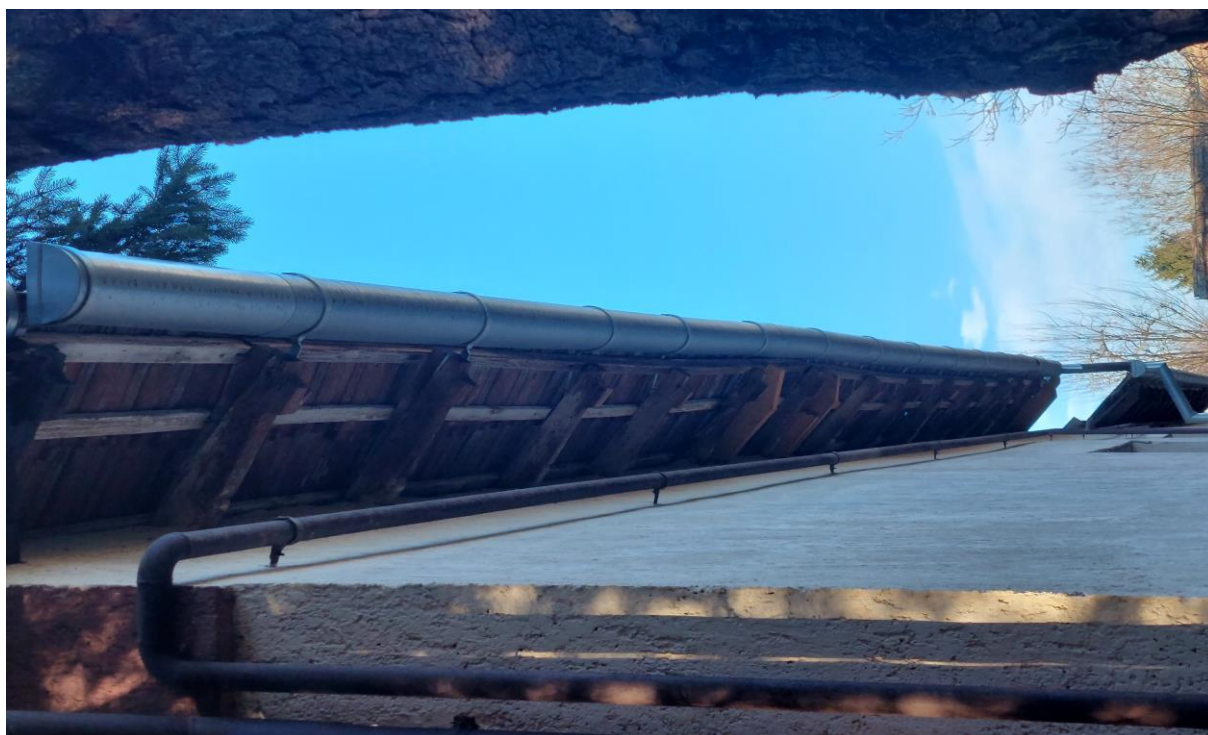
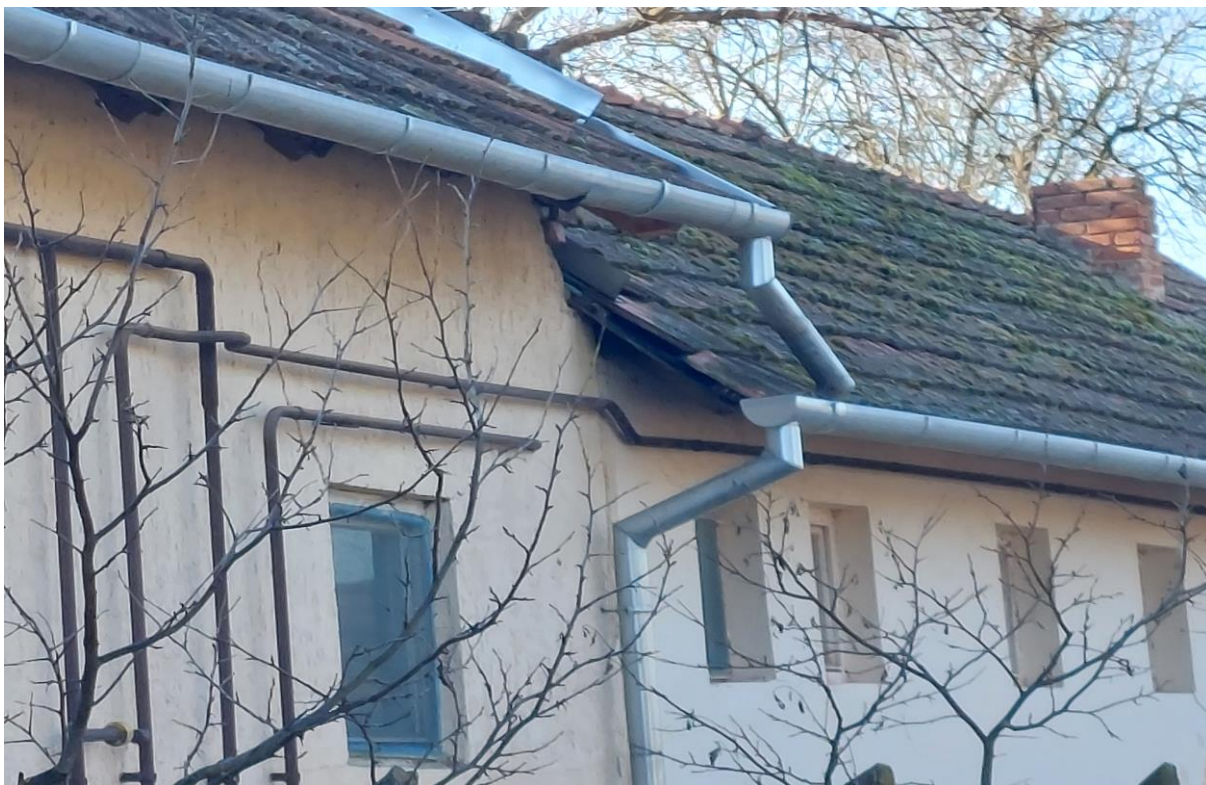
Vápalemezelés	80 cm*5 fm
Vízszintes ereszcsatorna	31 fm
Élszegély bádózás	10 fm

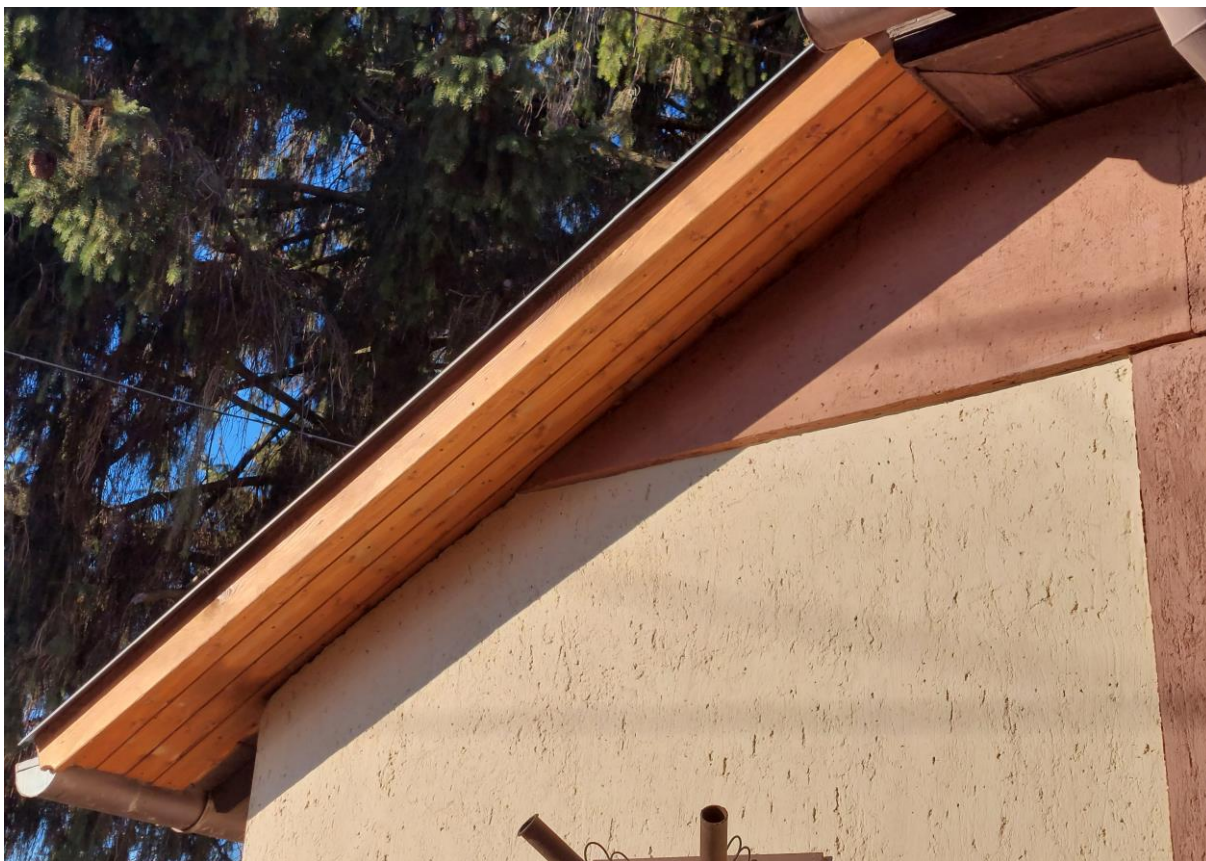
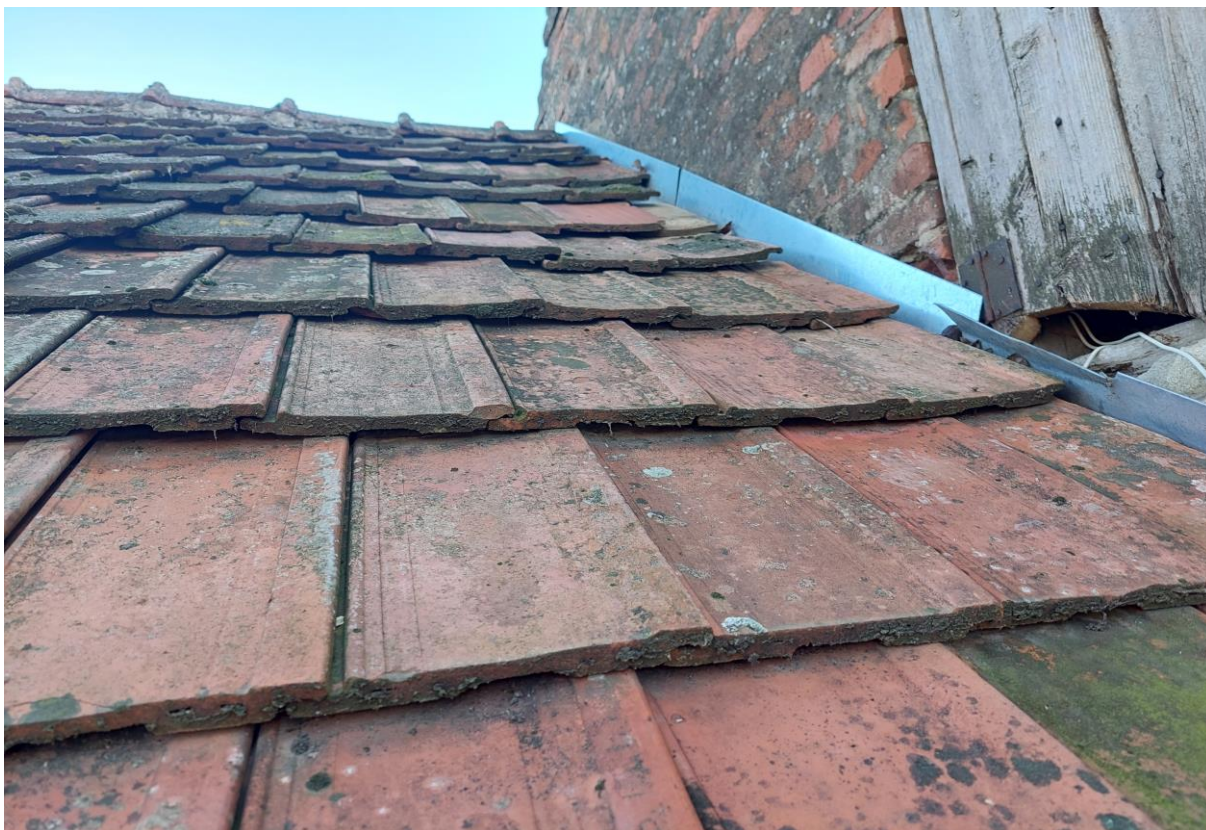
Függőleges lefolyó csatornacső	6 fm
Esőcsatorna idomok	6 db
Cserepek pótlása	130 db

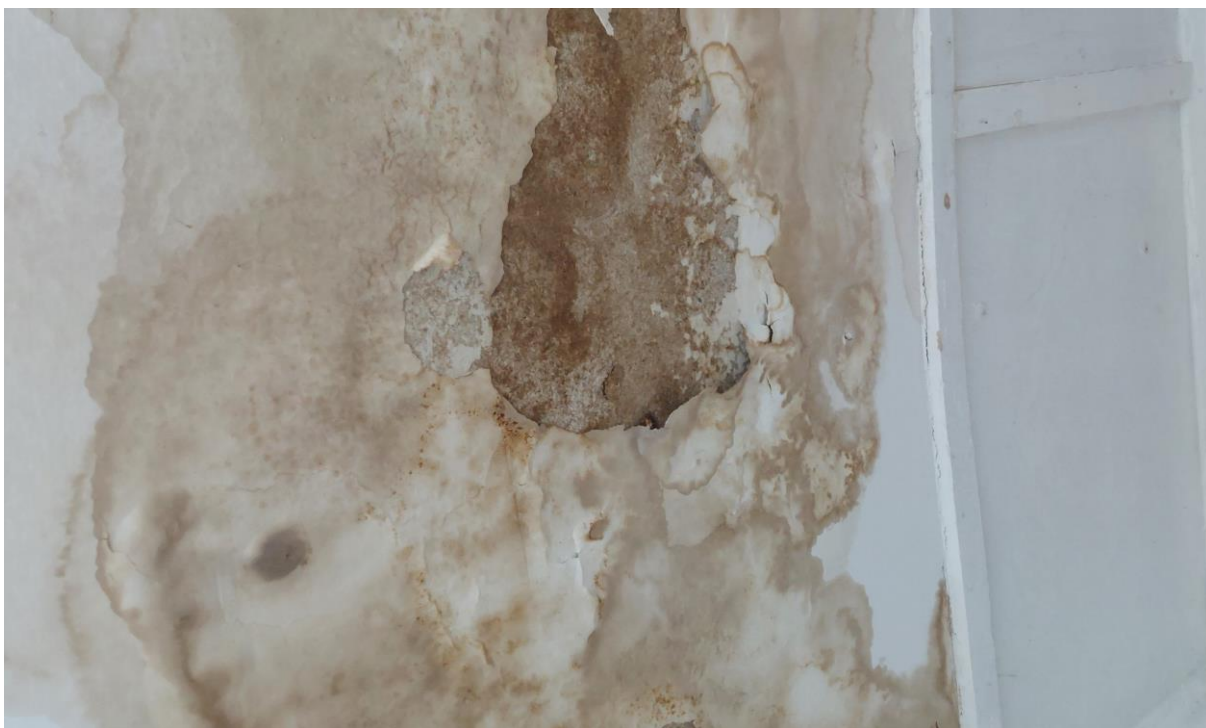
A vizsgált tetőszerkezeten: a kicserélt károsodott szerkezeti elemek beépítése, csatlakozási pontok és a rögzítések megfelelőek. A javítás szükséges beavatkozás volt, az épület több helyen, jelentős mértékben beázott, a sárléces földem is károsodott. Több helyen, az oldalfal vakolaton is károsodások keletkeztek.

10. kép: belső helység mennyezet beázás nyomai

- A megszüntető és megelőző védelemre javasolt védőszer:
  - a XILIX GEL FONGI+ gomba-rovar elleni védőszer (a műszaki adatlapon megadott módon és mennyiségben felhordva.)
- A helységek ázásnyomainak megszüntetése, fertőtlenítés szükséges.
