**Budaörs Város Önkormányzat Intézmény felújítások 2015**

# BUDAÖRS KAMARA ERDEI KÖZÖSSÉGI HÁZ

FŰTÉSI RENDSZER ISMERTETÉSE

## Meglévő Rendszer Ismertetése

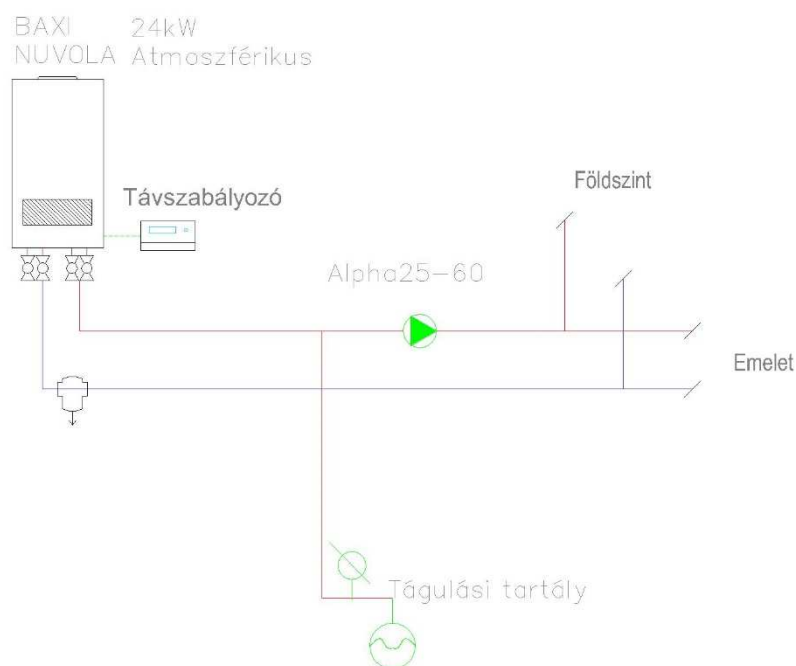
### Jelenlegi fűtési elrendezés(séma):

Az épületben a meglévő fűtési rendszer az épületet, építése óta változatlanul látja el. Az épület építésének éve 2002., azóta a fűtési rendszer változatlan. Jelenleg a hő és használati melegvíz termelő berendezés egy BAXI NUVOLA 24 kW atmoszférikus gáz készülék mely működése során meghaladta az élettartamát. E készülékek működési ideje kb.8-12 év. Így a készülék további üzembiztos működése nem garantálható. A készülék hatásfoka kb.80-85% mely mai technikai szemmel nem a legkorszerűbb.(95-111% a kondenzációs üzemű készülékek). Az alacsonyabb hatásfoknak köszönhetően az üzemeltetési költség is magasabb egy újabb készülékhez képest. Jelenleg a szabályozást egy termosztát látja el.

A meglévő csőhálózat rézcső vezeték rendszer, minőségileg megfelelő, viszont a kivitelezéskor súlyos hibát követett el a kivitelező szigetelés nélkül került bevakolásra mely azt eredményezi, hogy vakolatban lévő Calciumtól korrózió lép fel. Így a csővezeték idővel több helyen kilyukad és veszélyezteti az épület állagát és a bent lévő készülékeket.

A csőhálózat méretezése és elvi elrendezése nem megfelelő, ezt bizonyítja, hogy utólagosan egy Grundfos Alpha 25-60 szivattyút építettek be, hogy az emeleti radiátorokhoz is eljusson a megfelelő teljesítmény, mert e szivattyú hiányába nem alkalmas csak a készülék ellátni a teljes épület fűtését.

A jelenlegi fűtési rendszer hő termelő berendezés cseréje javasolt egy korszerűbb kondenzációs üzemű zárt égésterű készülékre mely működését egy külső hőmérséklet érzékelővel ellátott automatika biztosítja külön földszinti és emeleti termosztáttal. A hőközpontot korszerűen kell kialakítani külön-külön vezérelt körrel a földszintet és az emeletet így a kialakított rendszert a lehető legnagyobb hatásfokkal lehet üzemeltetni. A készülék cseréjével új kémény kialakítás szükséges. A várható üzemeltetési költség kb.15-20% csökken a korszerűbb készüléknek köszönhetően.

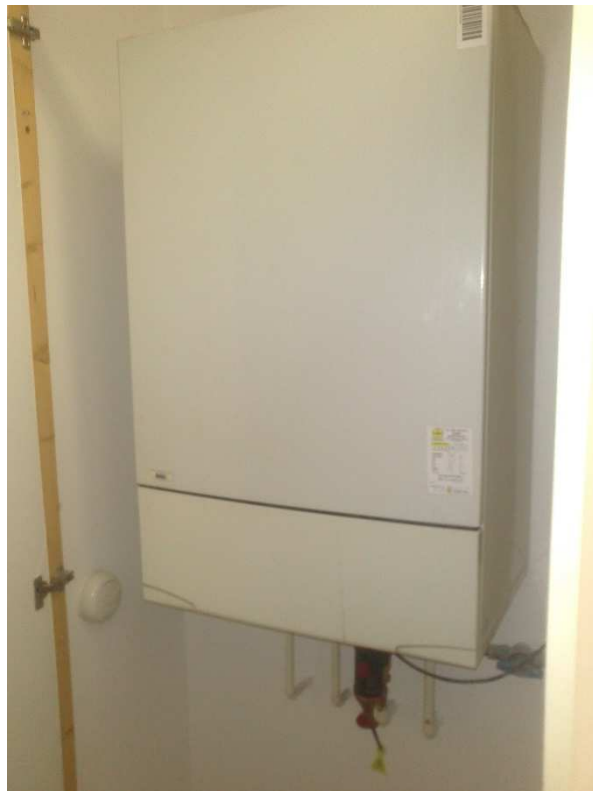
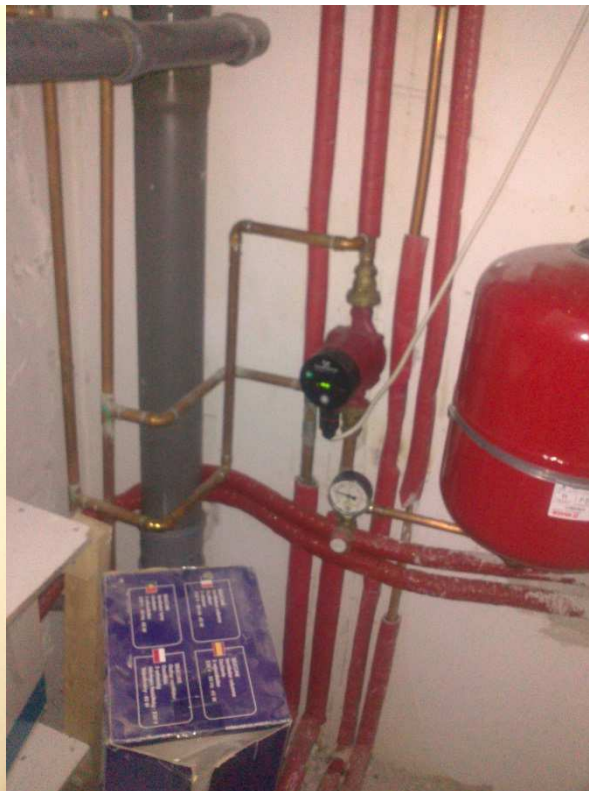
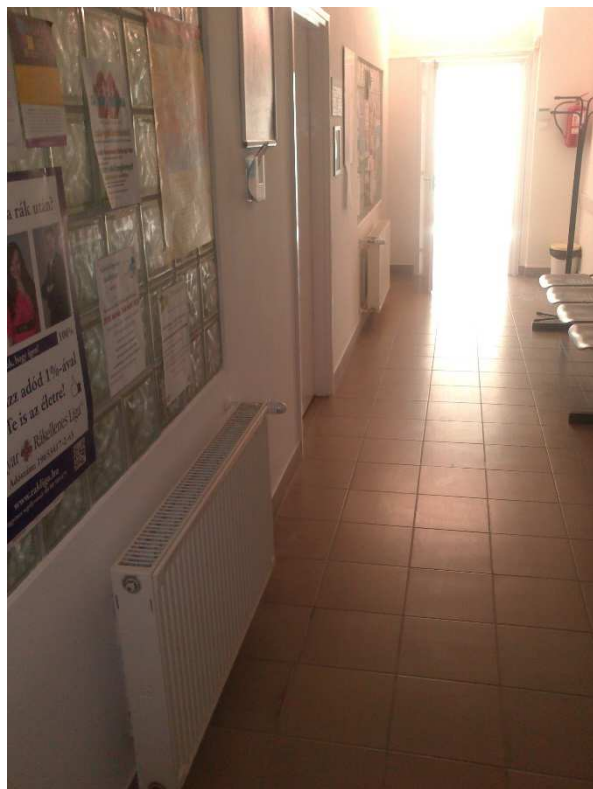
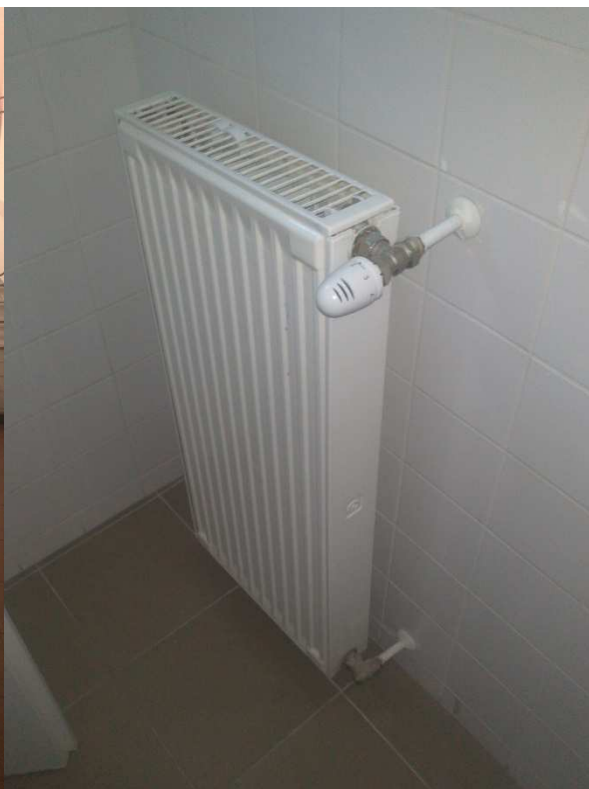
A hőleadó felületek radiátorok termosztatikus szerelvényekkel ellátva, melyek megfelelő működése az évek során nem változtak. Esztétikailag egyes helyeken rozsdásodás nyomai tapasztalhatók.

Meglévő hőleadó felületek cseréje nem sürgős, műszakilag megfelelő állapotban vannak, viszont esztétikailag jelet mutatnak az elhasználódásra. Idővel a radiátorok cseréje nem elkerülhető. A csőhálózat cseréje rendkívül költséges és bonyolult mivel minden csővezeték rejtve a vakolat alatt fut. Érdemes a cső hálózatot egy nagyobb építészeti felújítással összhangba elvégezni.
