Tárgy: Főnyódliget strandcsúszda.

Jelen szakvélemény a tervezett felújítás előtt, 2015 07 hóban a helyszínen lefolytatott vizsgálat, a tulajdonos üzembentartó Szarka Zsuzsa hozzájárulásával történt.

FONYÓDLIGET VÍZI CSÚSZDA

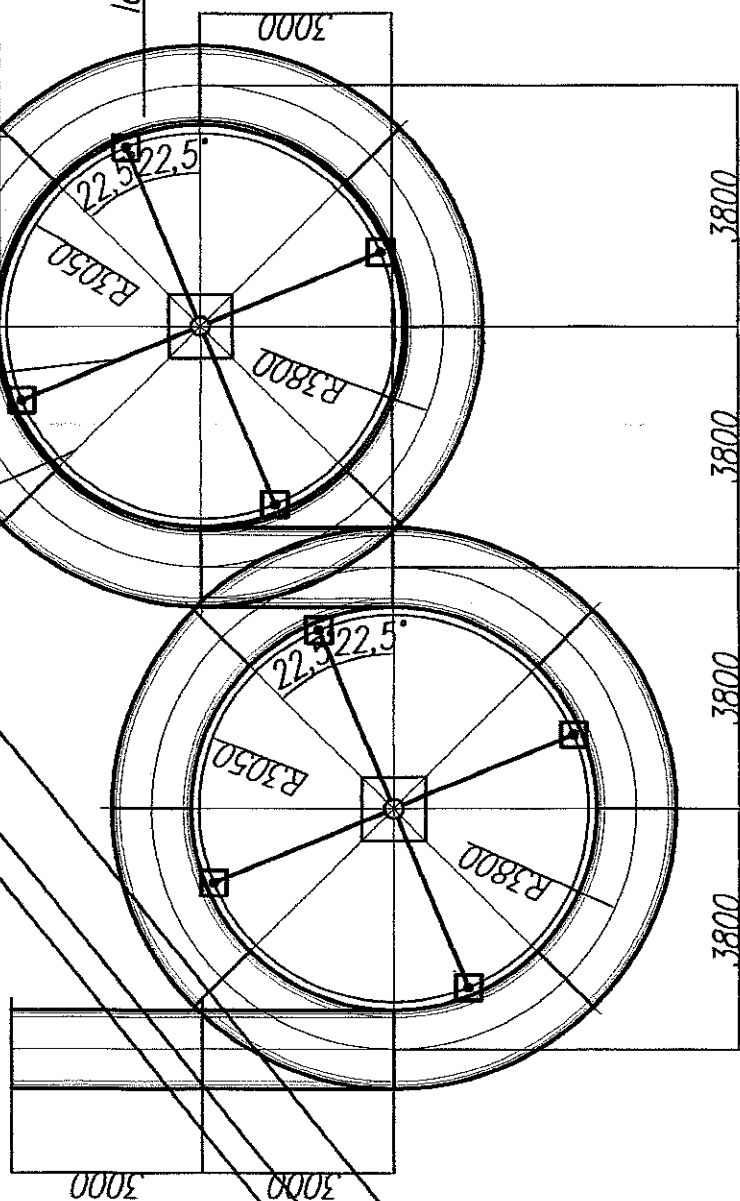
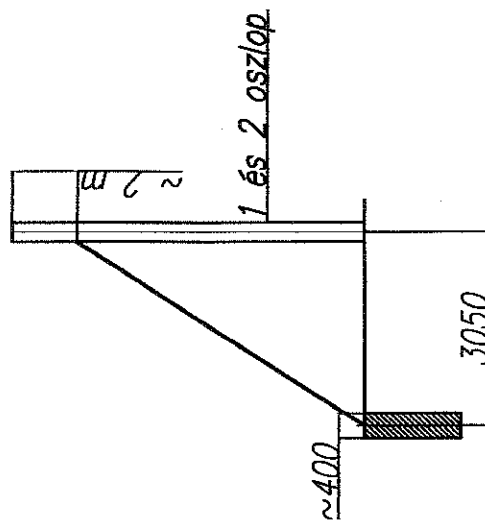
Egyéb tapasztalatok: az alsó spirálgyűrűket sugárirányban kézzel meglökve az egész szerkezet könnyedén lengésbe hozható; oszlop, konzolok és műanyagpálya egyaránt. A szerkezet jelen állapotában gyenge, egyáltalán nem biztonságos, nem alkalmas rendeltetésszerű használatra.

az összes konzolfüggesztés
az oszlopok tetejéről indul

az oldalmerevítők hiányoznak: 4 db/oszlop
Ø16 mm koracél, feszítő csavarral, pótlándók!

+ 8,00 m pódium

0.00 m lépcsőház
előtti beton járda
lejtés ~ 10 ‰

az oldalmerevítők elrendezése:

Mellékelten küldök egy rövid szakvéleményt, és a csatlakozó rajzot. A rajzon bemutatott hibát, nevezetesen az oszlop oldal merevítők teljes hiányát, meg kell, szüntetni. A rajzi méretek és adatok erre alkalmasak.

Javaslat: A szerkezet merevségét meg kell javítani. Pótolni kell a hiányzó az oszlop oldalmerevítőket! Az oszlopokat több irányban a talajba süllyesztett vasbeton tömbökhöz kell kihorgonyozni, és függőleges irányba állítani. Az oldalmerevítők száma oszloponként célszerűen 4 db, mert a műanyag pálya szegmensek 45° méretűek. Az oldalmerevítők 16 mm-es köracélból készülnek. Egyéb részletek a mellékelt vázlaton láthatók.
