Közművagyon-értékelési szakvélemény

Fonyód Város Önkormányzata

Önkormányzati tulajdonú víziközművek vagyonértékelése

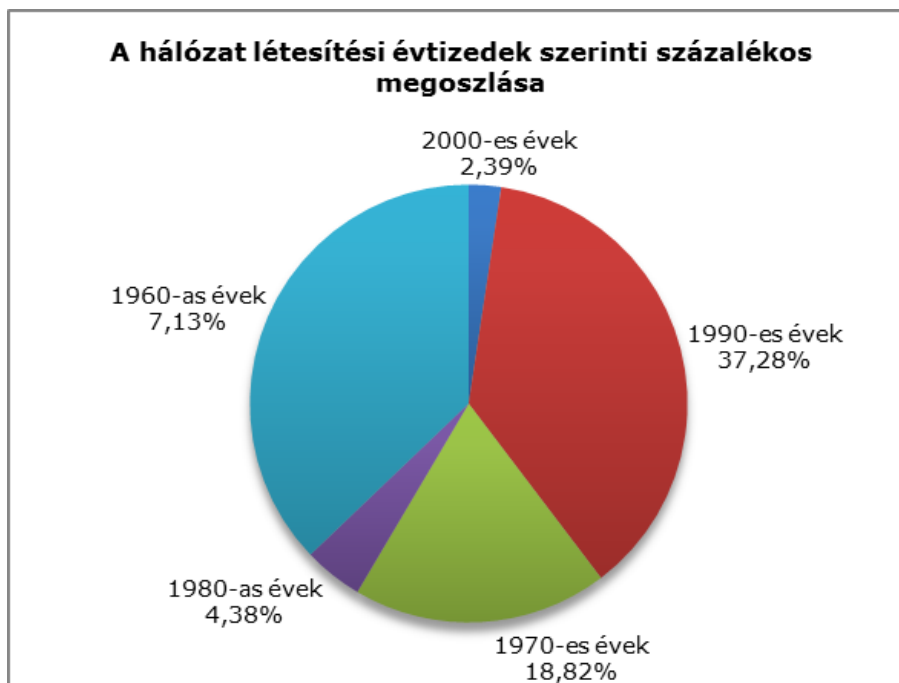
A hálózat létesítési évtizedek szerinti összetétele diagramon ábrázolva:

Az ivóvízelosztó hálózat életkora változó, mint ahogy az a fenti diagramon is látható. Nagyobb részének kora 30 év felett van már. Ennek ellenére a vezetékszakaszok összes hossza miatt a meghibásodások száma igen csekély. A vizsgált hálózaton 2014. és 2015. évben egy bekötésen jelentkező meghibásodás történt. A zavartalannak látszó működés ellenére a régi azbesztcement anyagú vezetékek cseréje javasolt. Tolózárakat a területen az Állami tulajdonban lévő vezetékszakaszokról való leágazásoknál találhatunk. Ezek aknába telepített, illetve földalatti kivitelben is készültek. Állapotuk szemrevételezés alapján megfelelő, az aknába telepített szerelvények között újszerű állapotúakat is láthatunk. A takart változatnál a földalatti kialakítás miatt felületi korrózió látható. Működésük megfelelő, az utóbbi két évben meghibásodás nem jelentkezett. A régi zárok cseréje ennek ellenére javasolt. A kiépített tűzcsapok föld feletti kivitelben készültek. Állapotuk megfelelő, többnyire újszerű képet mutatnak. Működésükben probléma nem jelentkezett az utóbbi években. Az illetékes Katasztrófavédelmi Hatóság megfelelő időközönként ellenőrzi azokat. A vezetékszakaszokon közifolyók nem találhatók. A hálózaton 2010.–2015. között felújítás, rekonstrukció nem történt.

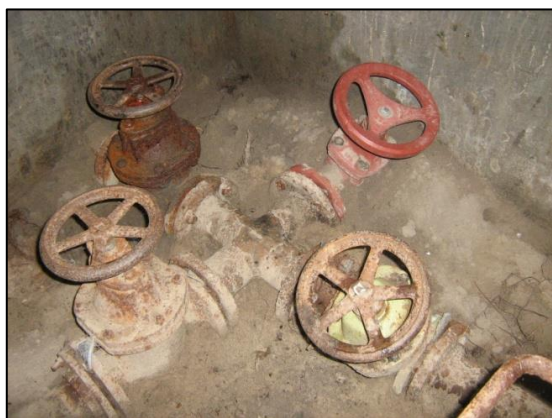
Tolózár – Hunyadi u.

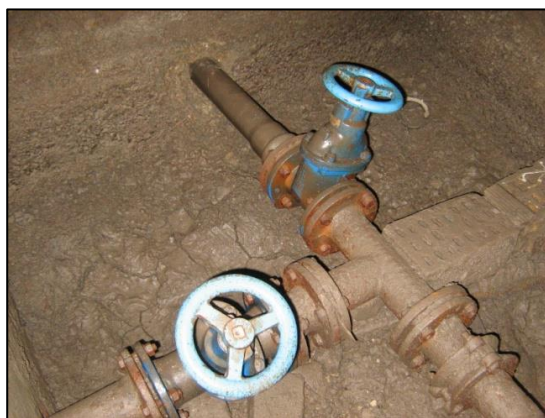
Tolózár –Egressy Béni u.

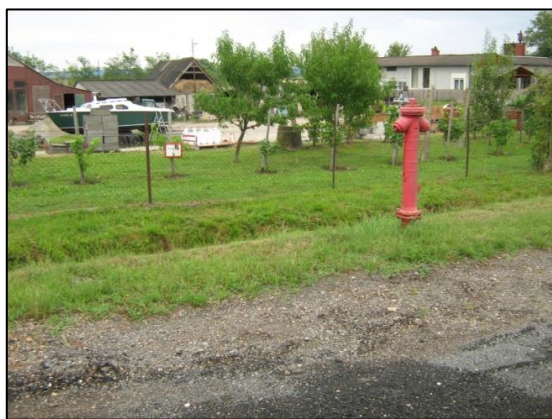
Tűzcsap –Csisztai u.

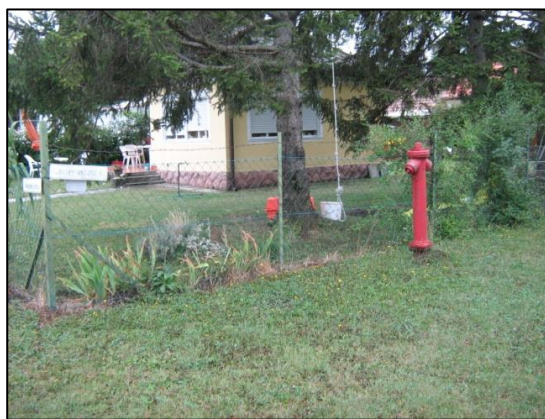
Tűzcsap – Lengyeltóti u. /Fő u./

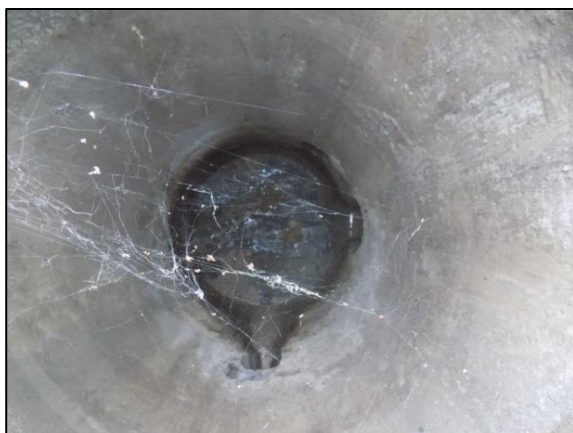
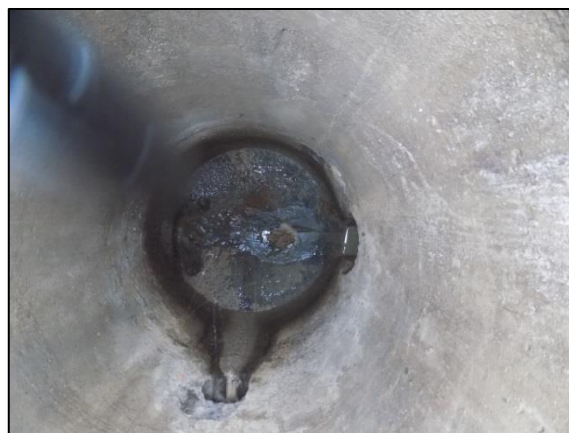
Fő utca

A hálózat egészét tekintve az aknák állapota a jó/megjелеlő kategóriába sorolható be, kisebb mértékű betonkorrózióra utaló jelek, vagy künet kialakításban, akna becsatlakozások helyeinek meghibásodása csak néhány helyen volt tapasztalható.

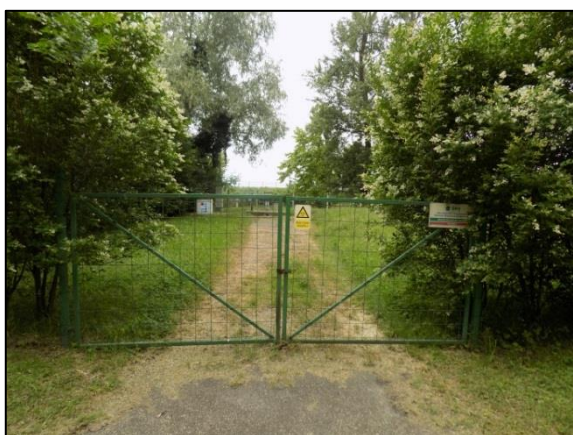
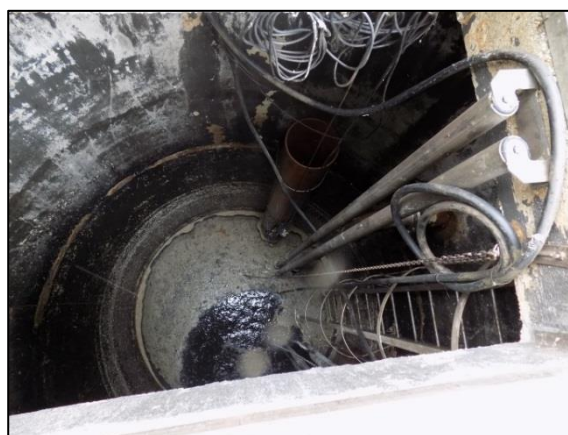
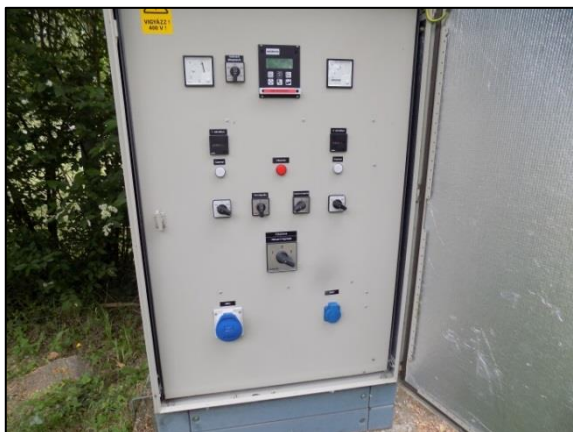
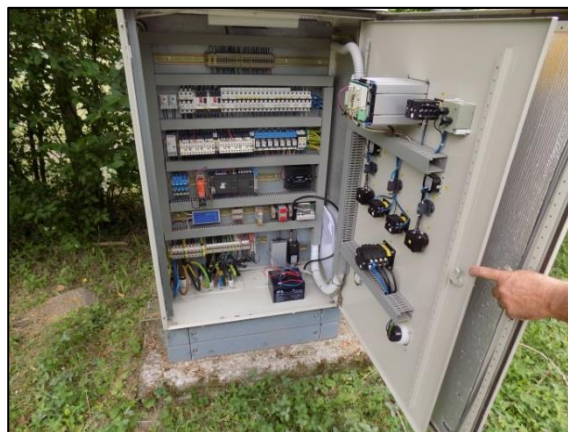
Az átemelő akna belső palástján a vasbetétek nem látszanak ki, ebből következően a betontakarás mindenhol eléri a minimális 2 cm értéket. Felszíni betonfészkesedést nem tapasztaltunk. Valamennyi gépészeti elem, elzáró szerelvény, visszacsapó szelep, öntöttvas idom cseréje nem szorul. A szivattyú nyomóága és a megvezető sínek megfelelő állapotban vannak, a háttámaszos létra műszakilag megfelelő. A szivattyúk felhúzására javasolunk korracél láncot beépíteni. A festett acélszerkezetek jelenleg ellenállnak az időjárási hatásainak, átvonó festésüket javasoljuk elvégezni. Az üzemelő létesítményekre a gyakori meghibásodás nem jellemző, azok megbízhatóan üzemelnek. A villamos- és vezérlő szekrény állapota szintén megfelelő, cseréje nem indokolt.

FO-1 j. átemelő környezete

FO-1 j. átemelő akna

FO-1 j. átemelő kapcsolószekrény

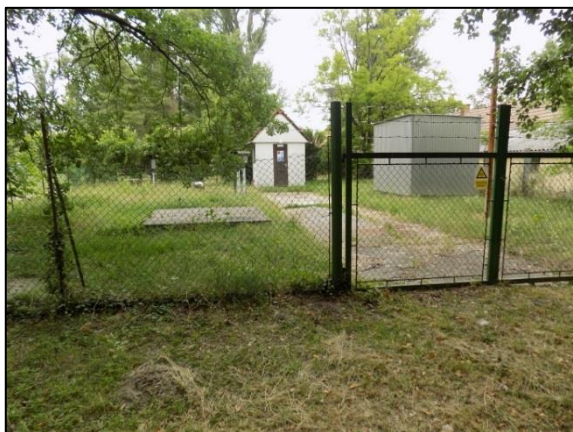
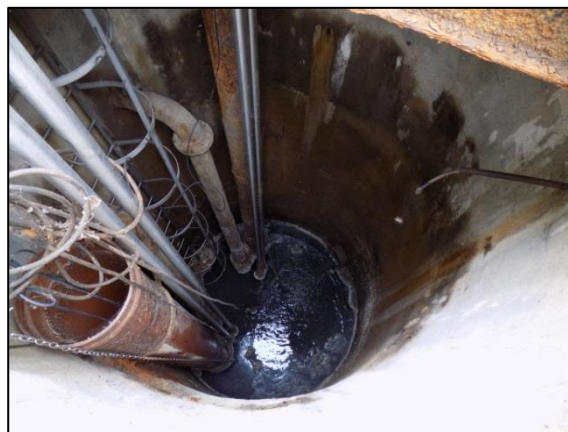
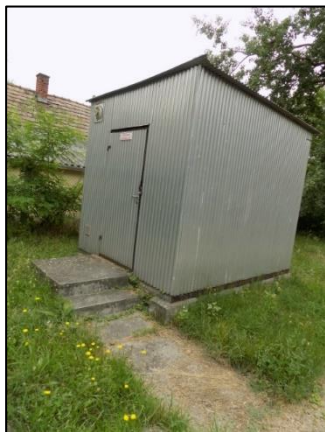
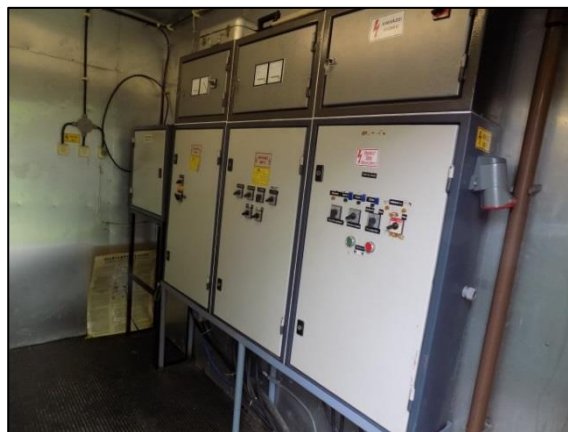
A villamos- és vezérlő szekrény állapota szintén megfelelő, cseréje nem indokolt.

FO-2 j. átemelő környezete

FO-2 j. átemelő akna

FO-2 j. átemelő kapcsoló épület

FO-2 j. átemelő kapcsolószekrény

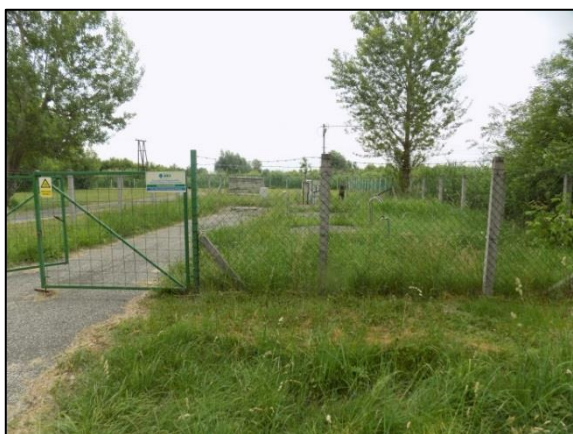
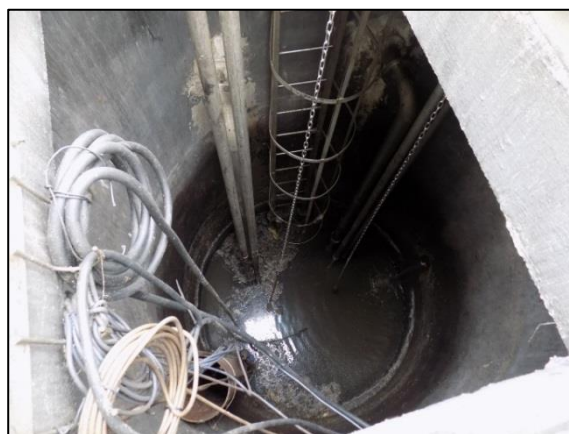
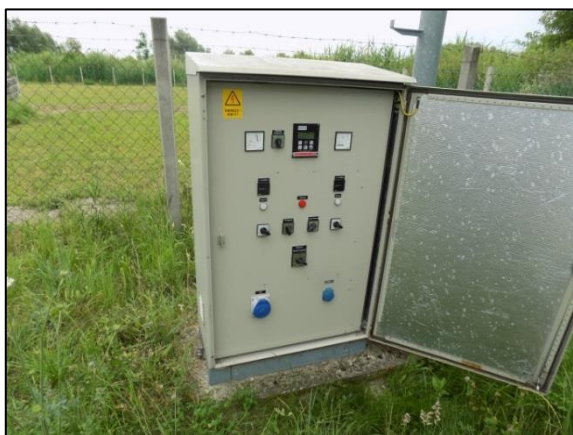
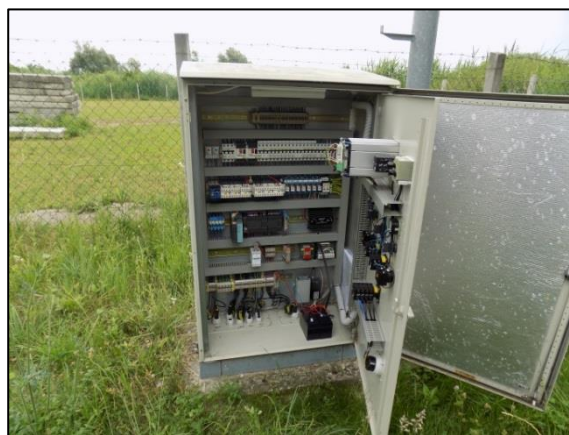
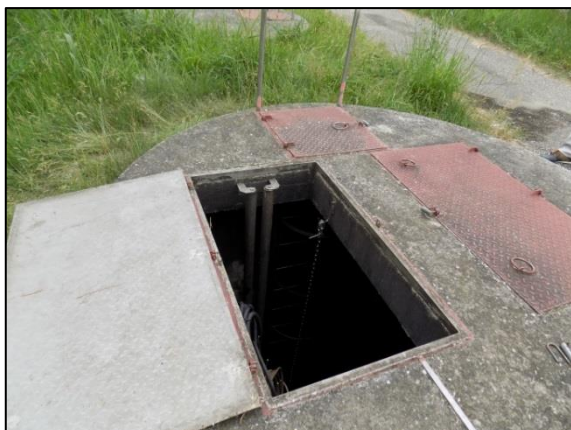
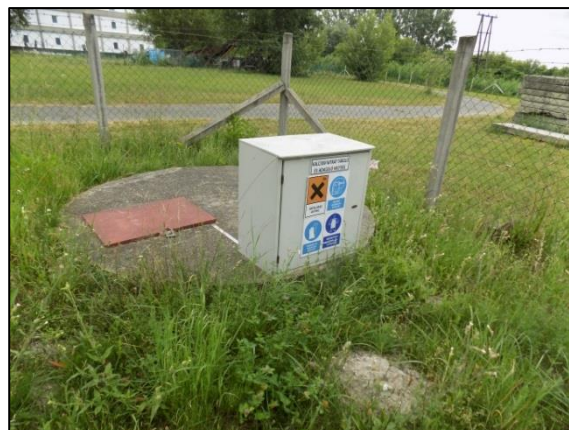
A villamos- és vezérlő szekrény állapota szintén megfelelő, cseréje nem indokolt.

FO-3 j. átemelő környezete

FO-3 j. átemelő akna

FO-3 j. átemelő kapcsolószekrény

FO-3 j. átemelő átemelő akna

FO-3 j. átemelő vegyszeradagoló

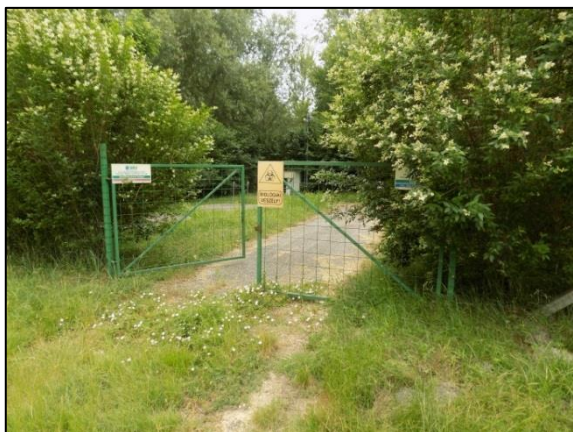
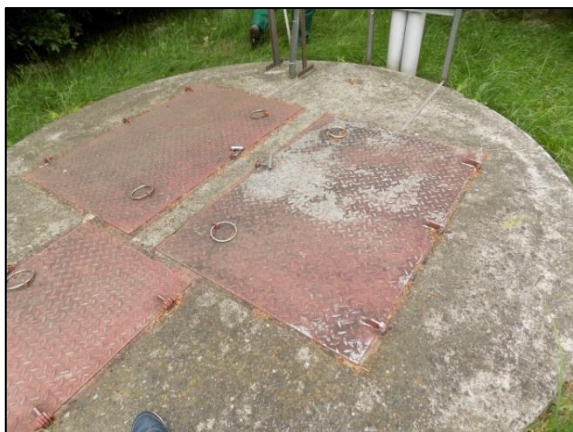
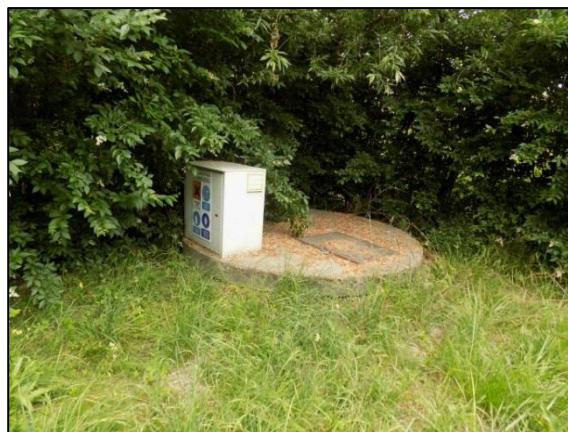
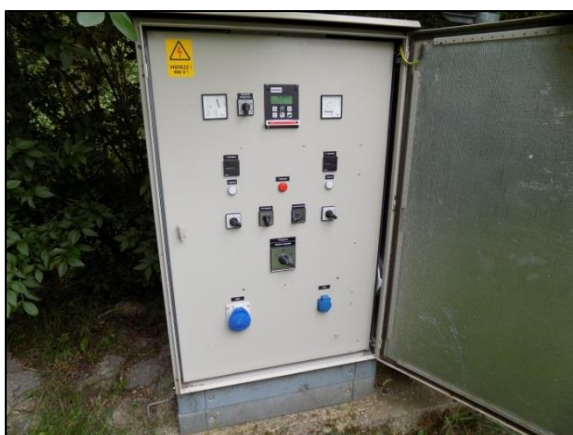
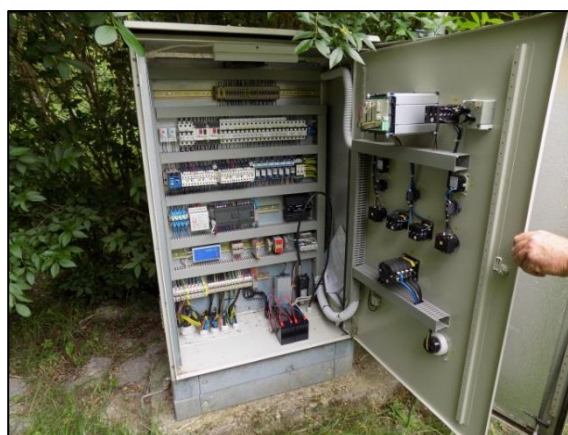
A villamos- és vezérlő szekrény állapota szintén megfelelő, cseréje nem indokolt.

FO-4 j. átemelő környezete

FO-4 j. átemelő akna

FO-4 j. átemelő átemelő akna fedlap

FO-4 j. átemelő vegyszeradagoló

FO-4 j. átemelő kapcsolószekrény

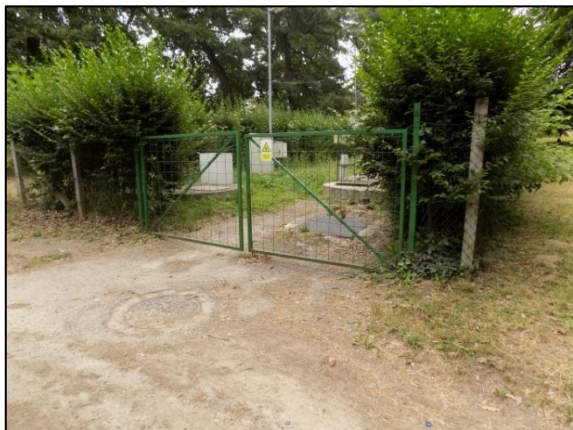
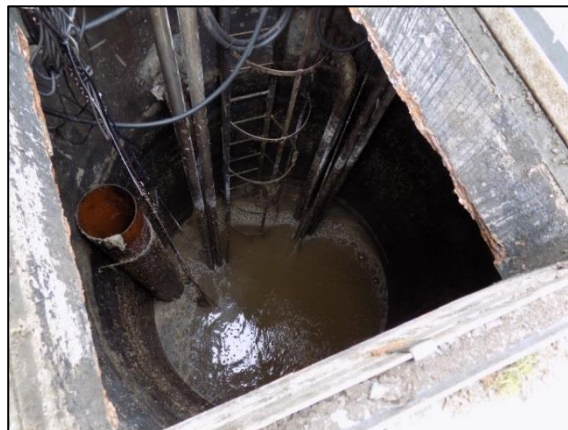
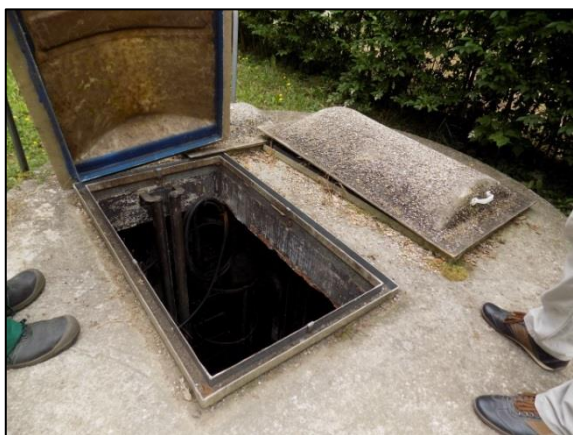
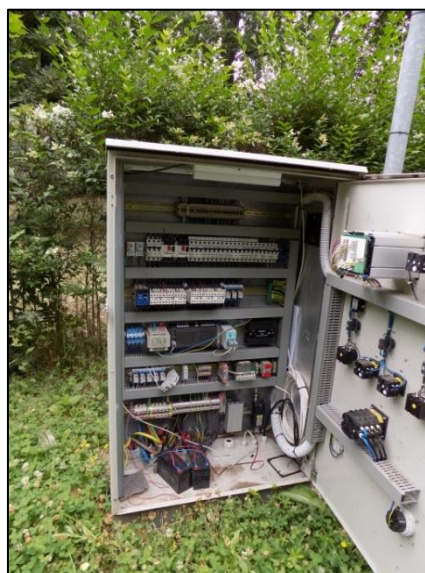
Felszíni betonfészkesedést nem tapasztaltunk. Valamennyi gépészeti elem, elzáró szerelvény, visszacsapó szelep, öntöttvas idom cserére nem szorul. A szivattyú nyomóága és a megvezető sínek megfelelő állapotban vannak, a háttámaszos létra jó állapotban van. A szivattyúk felhúzására javasolunk korracél láncot beépíteni. A festett acélszerkezetek jelenleg ellenállnak az időjárási hatásainak, átvonó festésüket javasoljuk elvégezni. Az üzemelő létesítményekre a gyakori meghibásodás nem jellemző, azok megbízhatóan üzemelnek. A villamos- és vezérlő szekrény állapota szintén megfelelő, cseréje nem indokolt.

F-2 j. átemelő környezete

F-2 j. átemelő akna

F-2 j. átemelő átemelő akna

F-2 j. átemelő kapcsoló szekrény

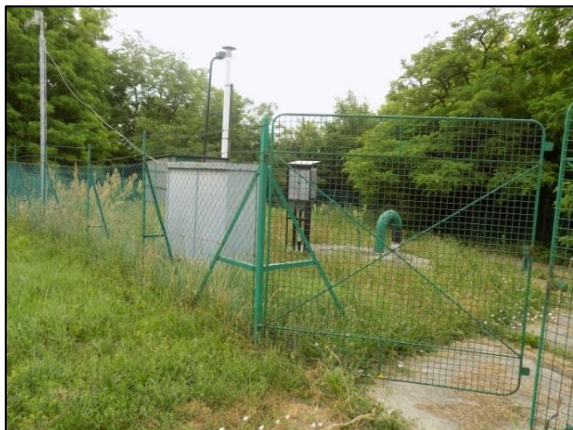
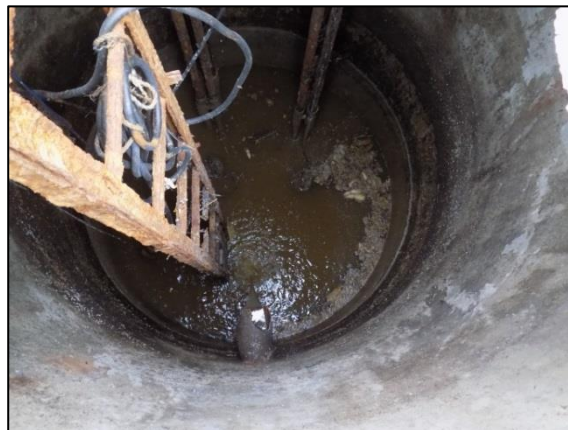
F-13 j. átemelő környezete

F-13 j. átemelő akna

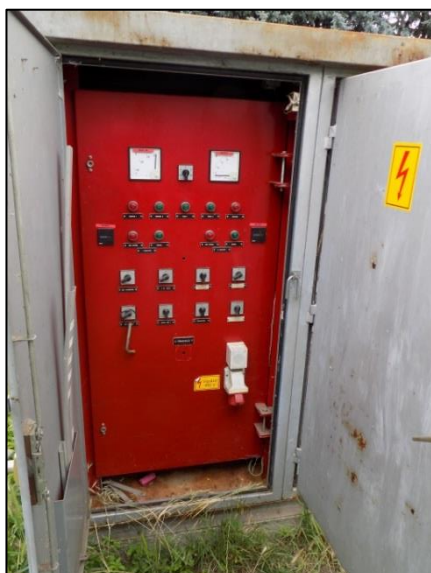
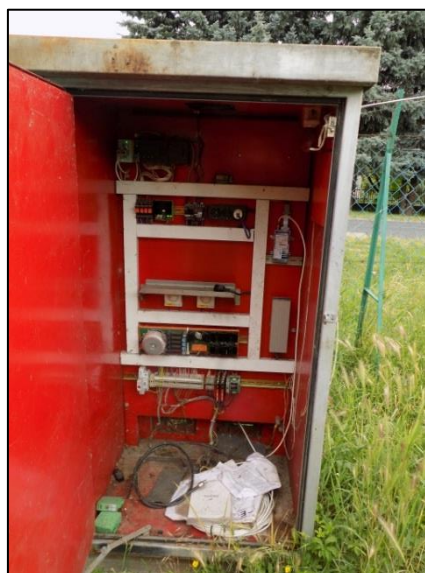
F-13 j. átemelő kapcsolószekrény

A villamos- és vezérlő szekrény állapota szintén megfelelő, de cseréjét javasoljuk elvégezni.

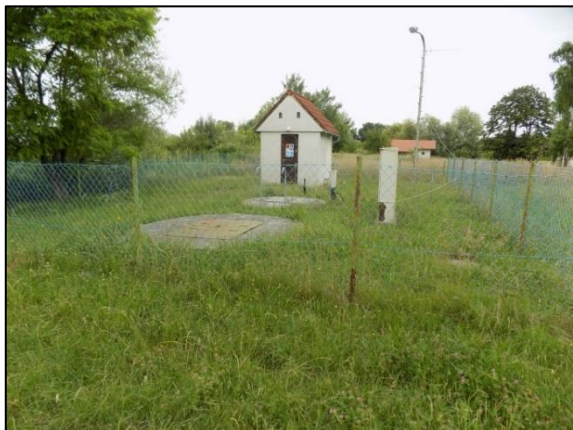
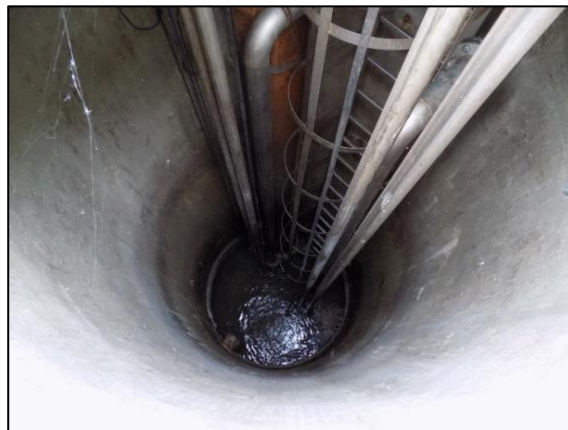
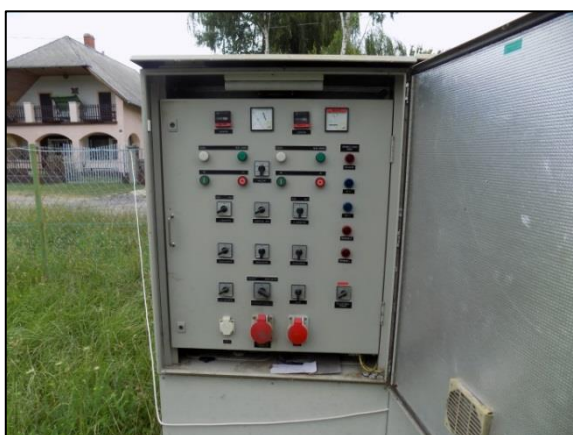
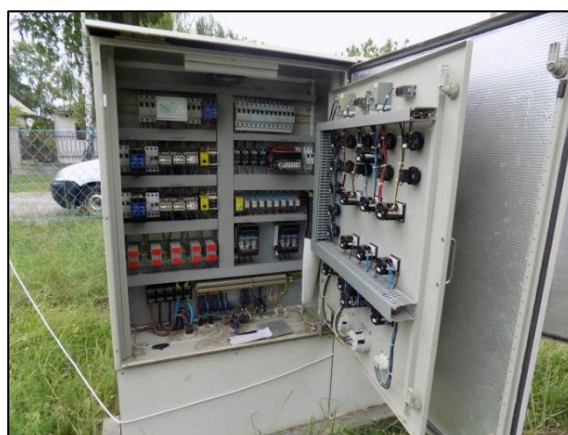
A létesítmény vasbeton szerkezetei építészeti szempontból jó állapotban vannak. Az átemelő aknán belül, káros vízbetörésre, a lemezépítményben leázásra utaló jelek nem voltak megfigyelhetők, a szerelvényaknában száraz viszonyokat tapasztaltunk. Az átemelő akna belső palástján a vasbetétek nem látszanak ki, ebből következően a betontakarás mindenhol eléri a minimális 2 cm értéket. Felszíni betonfészkesedést nem tapasztaltunk. Valamennyi gépészeti elem, elzáró szerelvény, visszacsapó szelep, öntöttvas idom cseréje nem szorul. A szivattyú nyomóága és a megvezető sínek megfelelő állapotban vannak, a háttámaszos létra szintén jó állapotban van. A szivattyúk felhúzására javasolunk korracél láncot beépíteni. A festett acélszerkezetek jelenleg ellenállnak az időjárási hatásainak, átvonó festésüket javasoljuk elvégezni. Az üzemelő létesítményekre a gyakori meghibásodás nem jellemző, azok megbízhatóan üzemelnek. A villamos- és vezérlő szekrény állapota szintén megfelelő, cseréje nem indokolt. A könnyűszerkezetű épület a kapcsoló szekrények további üzemben tartásához megfelelő állapotban van. A villamos- és vezérlő szekrény állapota szintén megfelelő, cseréje nem indokolt.

F-14 j. átemelő környezete

F-14 j. átemelő akna

F-14 j. átemelő kapcsolószekrény
