Tárgy: Döntés a Buda-környéki Látássérültek KH Egyesülete telephelyének beázásával kapcsolatos kérelemről

1. A Megbízás tárgya

A Budaörsi Önkormányzat keretszerződésünk terhére Budaörsön, a Patkó utca 7. szám alatt lévő épület egyik sarkánál létrejött falvizesedéssel kapcsolatban készülő szakvélemény elkészítésével bízott meg bennünket.

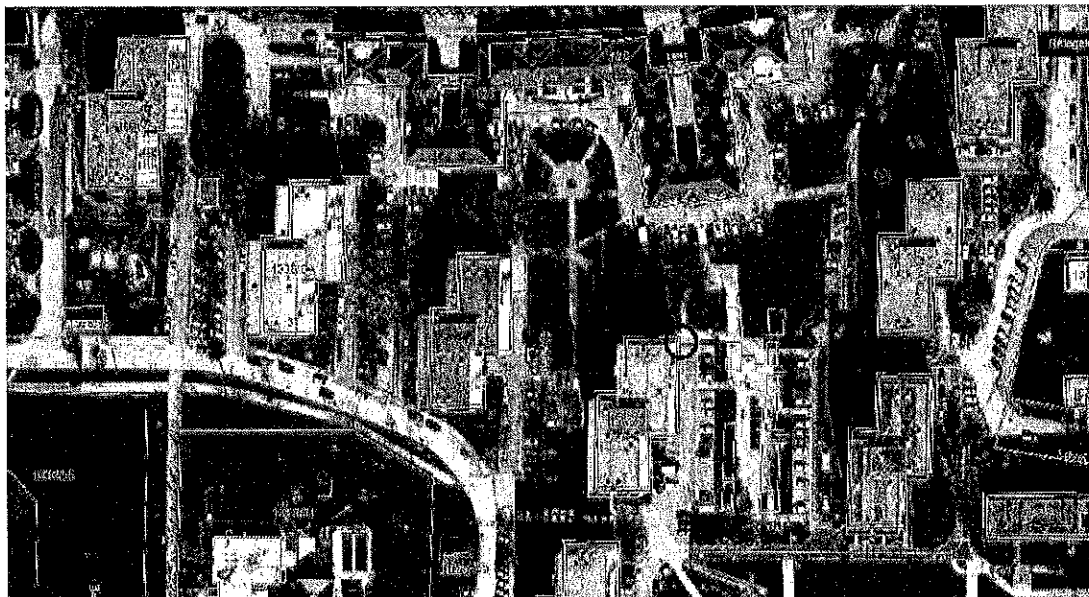
1.kép: A vizesedéssel érintett sarok

A vizsgált épületsarok az épület ÉK-i sarkánál látható (lásd 1.fénykép fekete karika). A helyszíni szemlén több fényképet is készítettünk, melyek a 2-6.fényképeken láthatóak.

Megállapítható, hogy jelen állapotában már nem tud a fel mellé szivárogni a víz sem hóolvadásból, sem esőből eredően, mert a hézagok teljes egészében kiöntésre kerültek bitumennel. Ugyanakkor a környező terep egyértelműen a ház-járda felé lejt, tehát nagyobb esőzés esetén, ha a víz a zöldfelületen nem tud elszivárogni, akkor a ház szélét „támadhatja”.

A hátsó oldalon a belső padlószint mintegy 50-70 cm-el a járdaszint alatt van. Nem lehet tudni, hogy van-e megfelelő szigetelés ezen a falon a felszín alatt. Ha a szigetelés fel lenne hozva egészen a járdaszintig, akkor nem alakulhat volna ki ilyen mértékű vizesedés. Tehát egy később esetleges felújítás során ezt mindenképpen felül kellene vizsgálni.

Nem látunk most (a bitumenes kiöntés után) okot egy azonnali beavatkozásra, feltételezhető, hogy így most már nem lép fel nagyobb probléma. Ugyanakkor ha nincsen szigetelés, akkor kisebb vizesedés még előállhat. Ha hosszabb távon valamilyen rendezés történik az épület körül, akkor célszerű lenne a ház mellett (ott ahol most a magasztott sáv

van) egy folyókát elhelyezni a vizet a lépcsőn túl a saroknál elvezetni az épülettől. Az minden problémát biztosan megoldana.

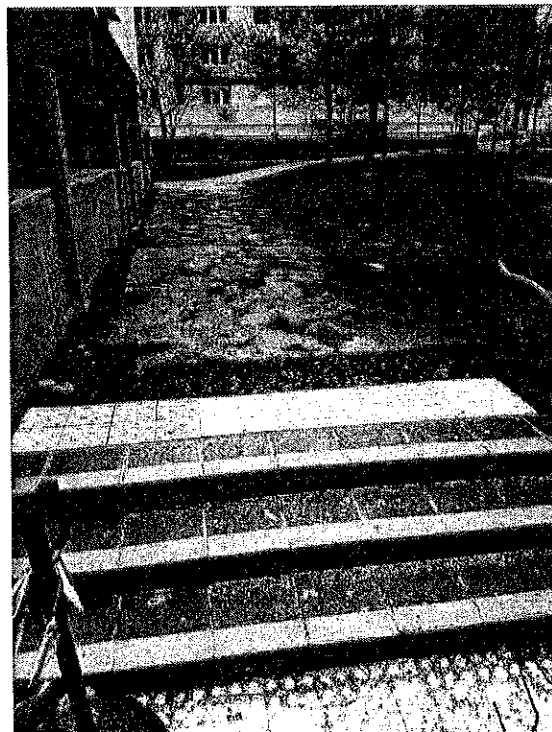
3.kép: A teljes hosszanti hátsó épületfal saroktól fényképezve

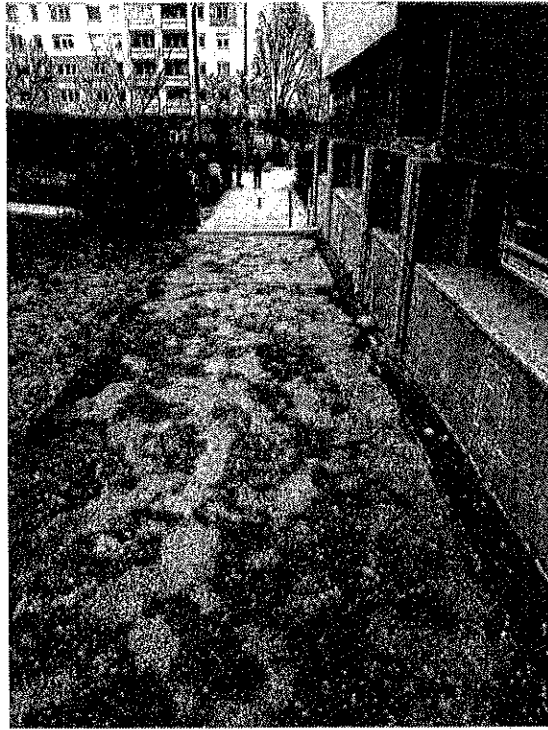
4.kép: A teljes hosszanti hátsó fal az ellentétes sarokból fényképezve

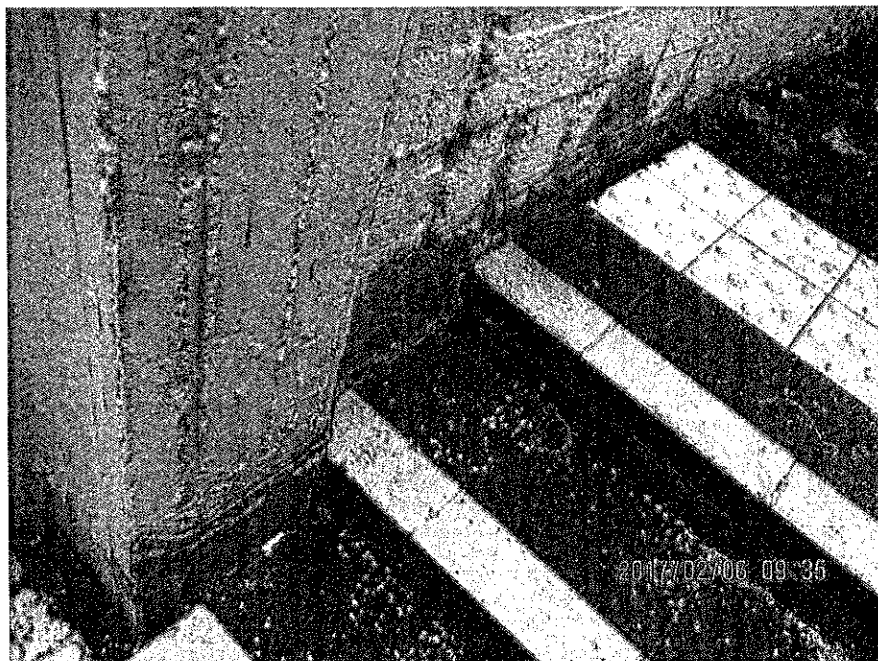
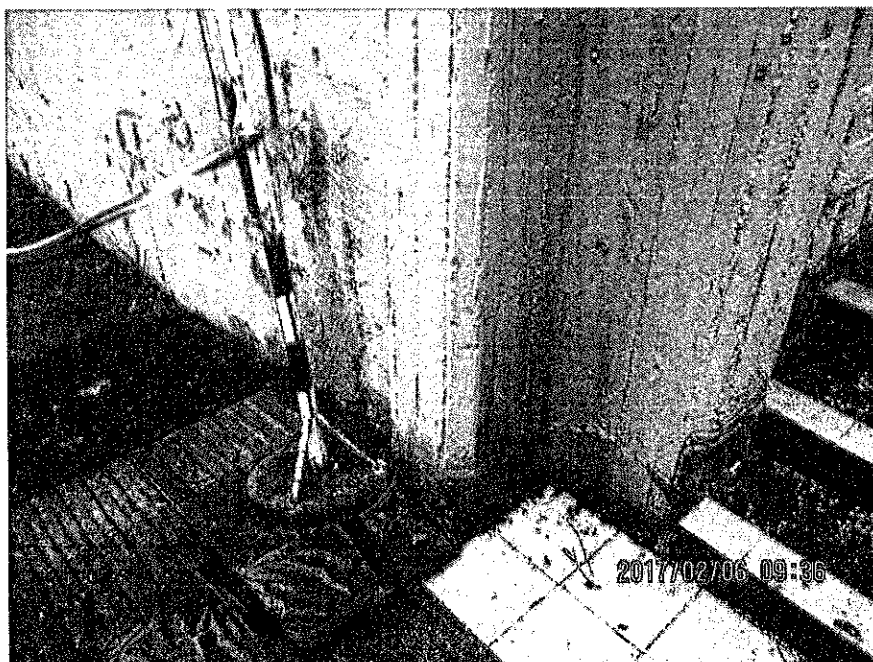
7.kép: A falsarok (február 6-i fénykép)

8.kép: A falsarok (február 6-i fénykép)

A február 6-i fényképeken jól látható, hogy a sarok környezetében a fal néhol 60-80 cm-re is fel volt ázva, egyértelmű kapilláris vízfelszívódásról van szó. Az is jól látható, hogy a fal és járda (lépcső) között akkor még egy 1-2 cm széles hézag volt. Ha megnézzük a most készített fényképeket, akkor látható, hogy azóta a fal és a járda között végig körben a hézagban bitumenes kiöntés történt. Jelen állapotában már elvileg a csatlakozásoknál nem tud befolyni a víz, korábban azonban egyértelműen igen. A vizesedés is már alig látható.
