INGATLANFORGALMI SZAKVÉLEMÉNY

a Budaörs, Templom tér 17. fsz. 1. 115/A/1 hrsz alatti iroda 128,59 m²-es részéről
(természetben Szent István gyógyszerár) és a 71,92 m²-es pincéről

Budapest, 2022. április 09.

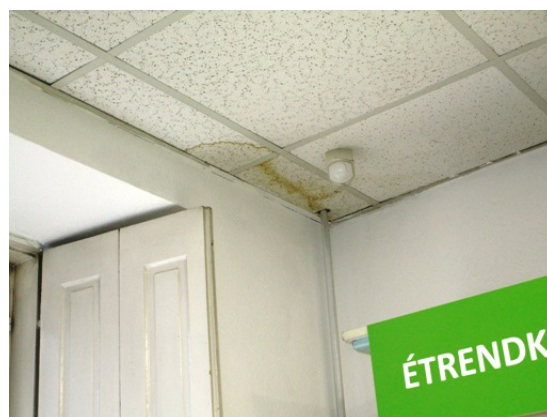
Álmennyezet beázás

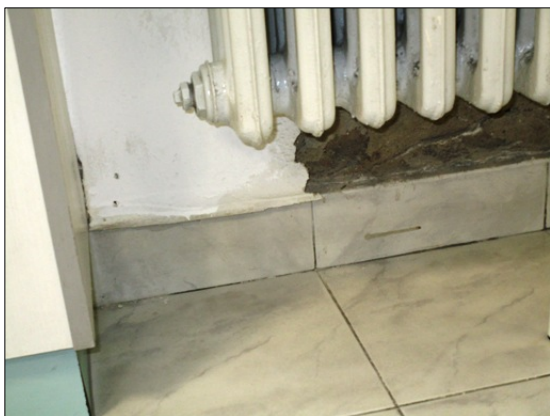
A gyógyszerár bejárata a Szabadság út felől három lépcsőn közelíthető meg, akadálymentes bejárat az udvar felől lehetséges. A felületképzések gyenge - közepes állapotban vannak, a körítő falakon, belül 0,30-0,50 m-ig falnedvesség nyomai látszanak. Fűtésre a pincében elhelyezett FÉG falı gázkazán szolgál, a hőleadók öntöttvas radiátorok. A melegvizet 2 db 40 l-es elektromos bojler állítja elő. Az udvar felől gazdasági bejárat szolgál az áruszállításra. Az ablakok részben régi típusú, fakeretes, egyszeres üvegezésűek, kívülről mázolt, belülről gyenge állapotban, ill. részben hőszigeteltek, gyenge minőségű üvegezéssel. Az officinában a járólappal burkolat és az álmennyezet, beépített világítással, közepes állapotban van. A korábbi szélfogót leszerelték, a falakat a közelmúltban kifestették. A többi helyiség burkolata gyenge, korszerűtlen, régi, de tiszta állapotú. A pincék az udvari közlekedőből jobbra és balra közelíthetők meg. Padlóburkolatuk járólappal, a falakon, helyenként a mennyezetig felhúzódnó talajnedvesség látszik, a levegő érezhetően nedves. Korábban, mindkét pincében folyamatosan elektromos páráltató készülékek voltak, a szemle időpontjában nem működtek.

Falnedvesség a lábazonnál

Az épület beállt, a teherviselő szerkezeteken süllyedésre, alaptörésre, a teherbírás csökkenésére utaló, azonnali beavatkozást igénylő jelek nem láthatók. A lakóház általános állapota közepes, további folyamatos állagmegőrzés, karbantartás, a falszigetelési hibáinak megszüntetése szükséges. A lakóház udvara, a térburkolat és a padlás osztatlan közös tulajdonban vannak, értékük az eszmei hányadban megjelenik.

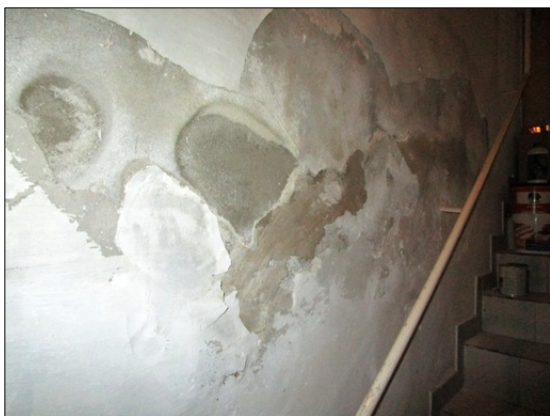
Közös tulajdoni hányad	5.200/10.000
Teljes alapterület	173,0 m ²
Az értékelte alapterület	Gyógyszerár, földszint: 128,59 m ² , pincék (2 db): 71,92 m ²
Belmagassága	Földszint: 3,41 m, az álmennyezet alatt 2,90 m, pince: 2,39-2,68 m
Tájolás	Utcai és udvari bejárat
Épületen belüli elhelyezkedése	Földszinten és pincészen
Tulajdonos	Budaörs város Önkormányzata 1/1
Bérlő	OFFICINA Patika Kereskedelmi Bt.
Elektromos energia	Közütemi hálózatra csatlakoztatva, mérőóra van
Vízellátás	Közütemi hálózatra csatlakoztatva, vízóra van
Fűtés	Gáz falikazán a pincében, melegvizes radiátorok
Melegvíz	Elektromos bojler, 2 db 40 l-es Hajdu
Gázvezeték	Közütemi hálózatra csatlakoztatva, gázóra van
Csatorna	Közütemi hálózatra csatlakoztatva
Szemétszállítás	Közütemi szolgáltatás
Alaprajzi eltérés	Nincs
Felületképzések típusa	Gyenge - közepes
Felületképzések állapota	Közepes, falnedvesség a pincében és a földszinten

Falnedvesség a pincében

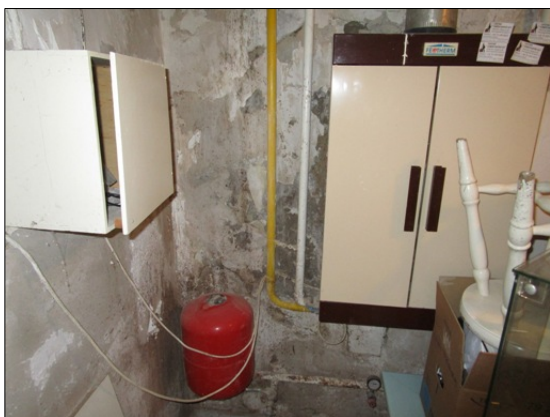
Gáz cirkó a pincében

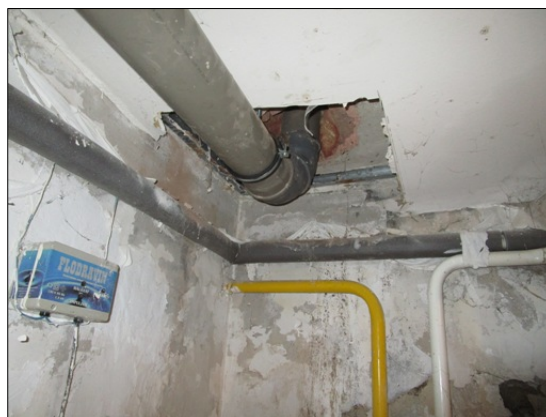
A pincében gázóra van, 2 db vízórárt találtunk, az egyik valószínűleg a lakóház főmérője, a másik a tárgyi albetét vízórája lehet. A gyógyszerár víz- villany- és gázórája valószínűleg közös az orvosi rendelővel, mivel ugyanaz az albetét. A közüzemi számlákat a bérletiek vélhetően egymás között elszámolják.

A lakóház alapvezetékei

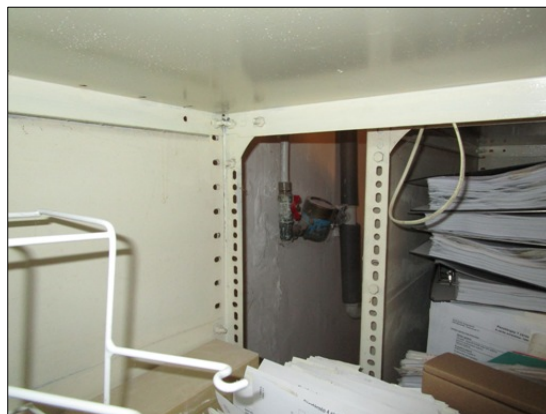
Az albetét vízórja
