ÉRTÉKVÉDELMI FELMÉRÉSI DOKUMENTÁCIÓ

Budaörs, Szabadság út 1. Felújítás, átalakítás

hrsz.: 336

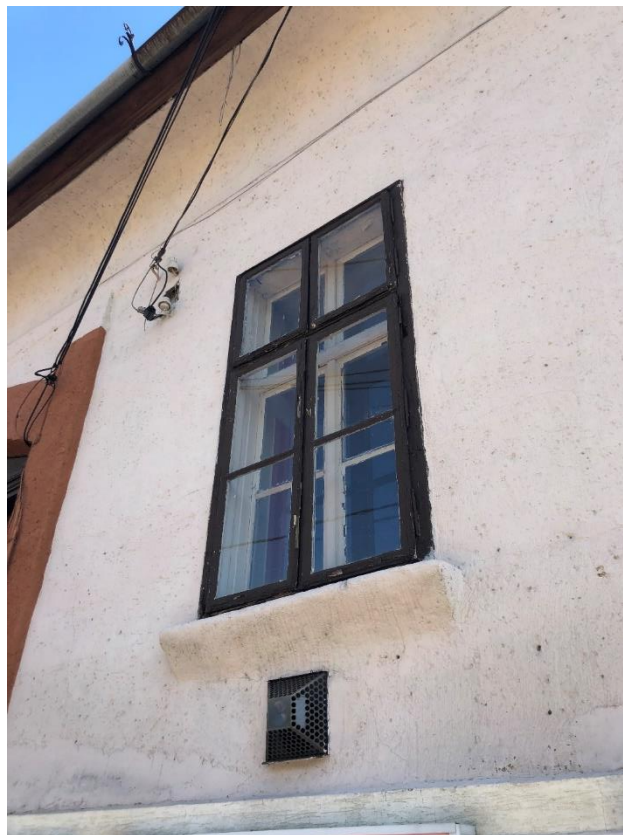
3.4. Szabadság út 3. pallótokos ablaka

A kaputól jobbra nyílik a szomszédos telken álló épület két ablaka és pincebejárata és pinceablaka. A földszinti ablakok pallótokosak, kívül sötétbarnára, belül fehérre mázoltak. Méretük megegyezik a falkutatás során feltárt, a kaputól balra található, de már átalakított nyílásokéval. A belső oldalon vázta blázatos spaletta is van **(3.4 ábra)**.

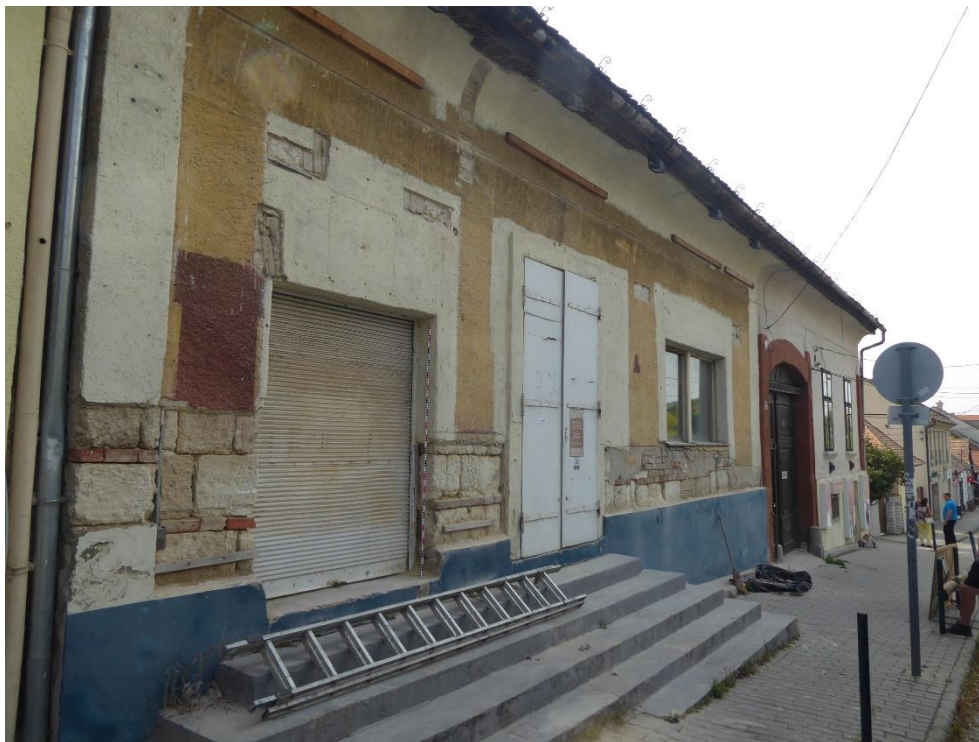
4.1. Északi homlokzat

| Északi (utcai) homlokzat | | |
|---|---|---|
| <p>Az utca keletről nyugat felé lejt. a kaputól balra három homlokzati nyílás van. Két ajtó nyílik és egy ablak nyílik a kaputól keletre lévő, a tervezéssel érintett homlokzati szakaszon. A keleti szélesebb és alacsonyabb, mint az eredeti nyílás volt, kétszárnyú üvegezett ajtóval, redőnykapuval. Tőle jobbra egy kőkeretes ajtó. Az ajtók előtt egy 3-5 fokos, az utcára kinyúló beton előlépcső hidalja át az utcával lévő szintkülönbséget. A harmadik nyílás egy utólagos, a történeti arányokat nem követő széles, viszonylag alacsony ablak.</p> <p>Az épületegyüttes két sarkán és a kapu két oldalán is pilaszter van, de fejezete, felső lezárása hiányzik. A főpárkány nem az eredeti formájában látható, leegyszerűsített, homorúan vakolt. Az eresz deszkázott, alulról a vakolat náddal erősített, homlokfelületén profilozott deszkákkal. Az csatornát díszes, kettéágazó, felcsavarodó indákban végződő kovácsoltvas karmok tartják. A nyeregtetőn a héjalás egyenesvágású cserép, több helyen új elemekkel pótolva.</p> | | |
| homlokzati fal, falazott tagozatok, vakolatmaradványok | 1900 k. | 4.1. |

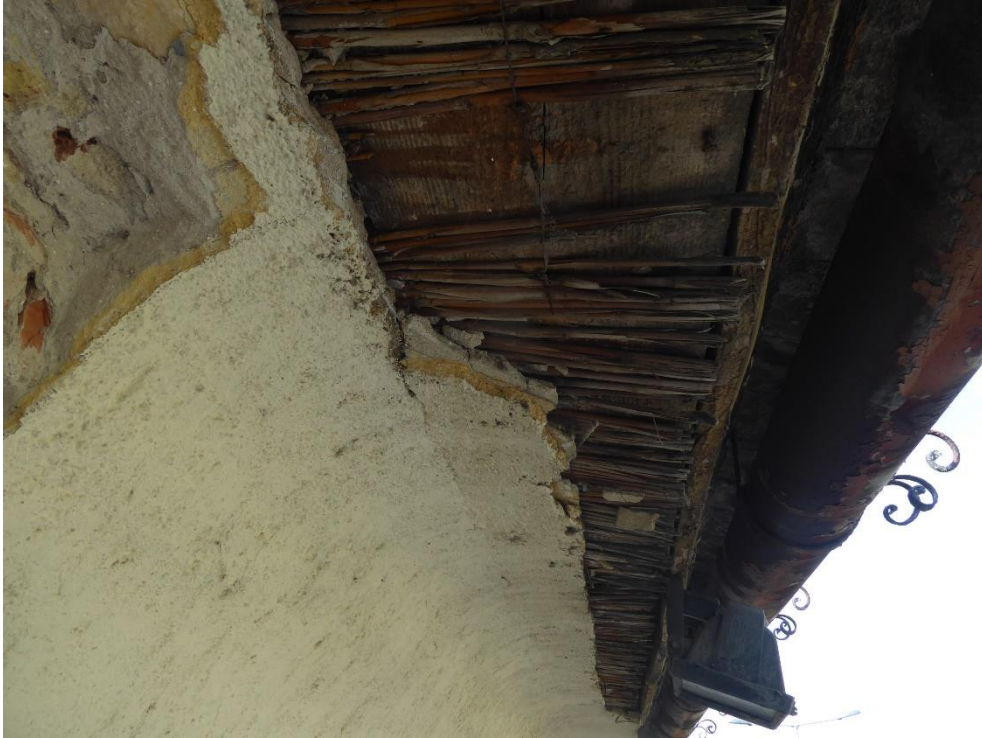
4.3. Északi homlokzat- eresz deszkázat és csatorna

| Északi (utcai) homlokzat | | |
|---|---|---|
| ereszképzés | 1900 k. | 4.3. |

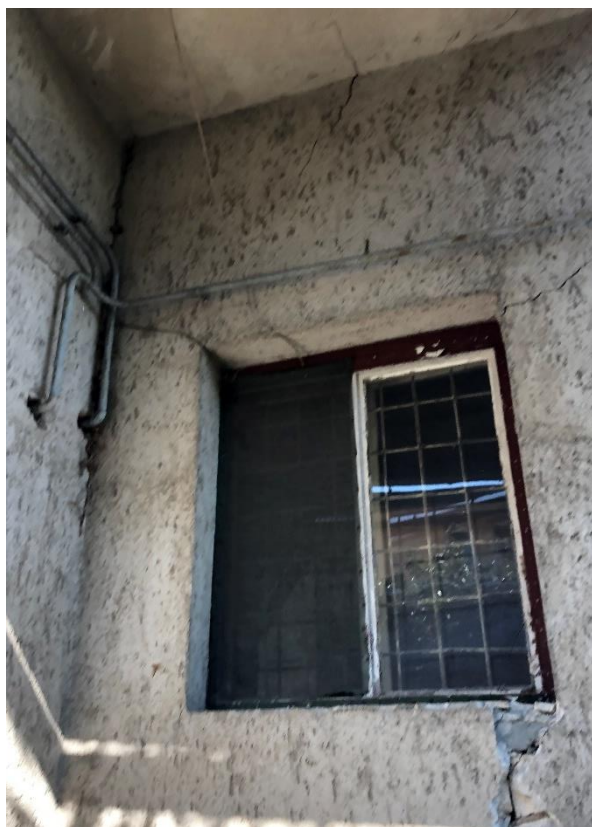
4.6. Kapcsolt gerébtokos ablak külső és belső nézete a 6. helyiségben

| Megnevezés |
|--|
| Kétszárnyú kapcsolt gerébtokos ablak. Egyszerű, modern profilok, sima, tagolatlan diópántok, alumínium kilincsek. a szárnyak és a tok belső oldal fehérre, a tok külső oldala sötétbarnára mázolva. A külső és belső szárny között rács van. Az egyik külső szárny hiányzik. |
| A ház műemléki karakteréhez nem illeszkedő nyílászáró. |

| Megnevezés |
|--|
| Cserélhető vagy megtartható. |

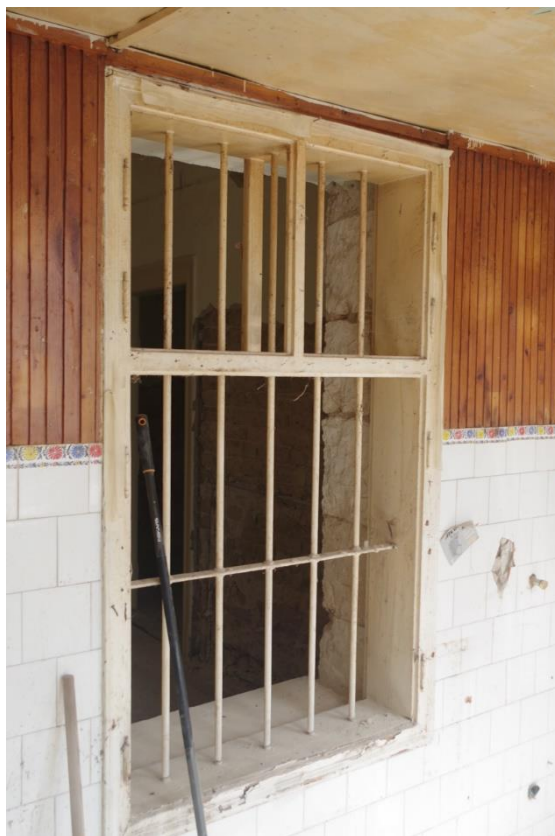
4.7. Pallótokos ablak, hiányzó szárnyak a 4-5. helyiségek között

| Megnevezés |
|--|
| Pallótokos ablak kávába építve. Kívül-belül fehérre mázolt tok, hiányzó szárnyak. A tornác utólagos beépítése miatt belsőbeltéri helyzetbe került. Vízszintes osztó a felső egyharmadban, a felette egy függőleges osztó. Tagolt gombos diópántok. A külső és belső szárnyak között fém rács. A szárnyak hiányoznak. |
| Az épületrésszel egykorú, eredeti nyílászáró szerkezet tokja. |

| Megnevezés |
|--|
| Megtartás, javítása, kiegészítése megfontolandó. |

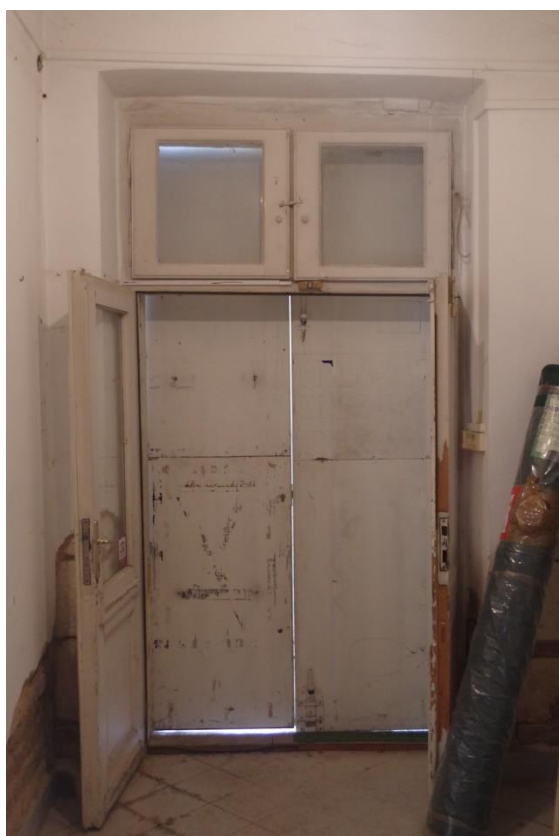
4.8. Bejáratí ajtó belső és külső nézete a 2. helyiségben

| Megnevezés |
|--|
| Utcára nyíló kőkeretes, gerébtokos bejáratí kétszárnyú, középén felnyíló táblabetétes, üvegezett faajtó felülvilágítóval, amit kallantyú zár. A másodík szárny ütközőjén felül. Külső fém ajtó gombos diópánttal és kapupánttal. A külső és belső ajtók fehérre mázolvá. |
| Az épületrésszel egykorú, eredeti nyílászáró szerkezet, a külső szárnyak acéllemeze cserélt. |

| Megnevezés |
|--|
| Felújítása, megtartása javasolt. |

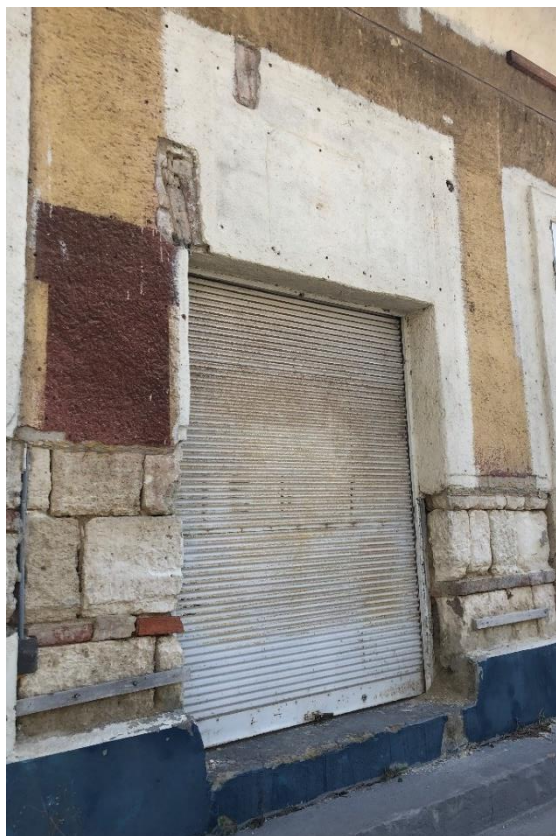
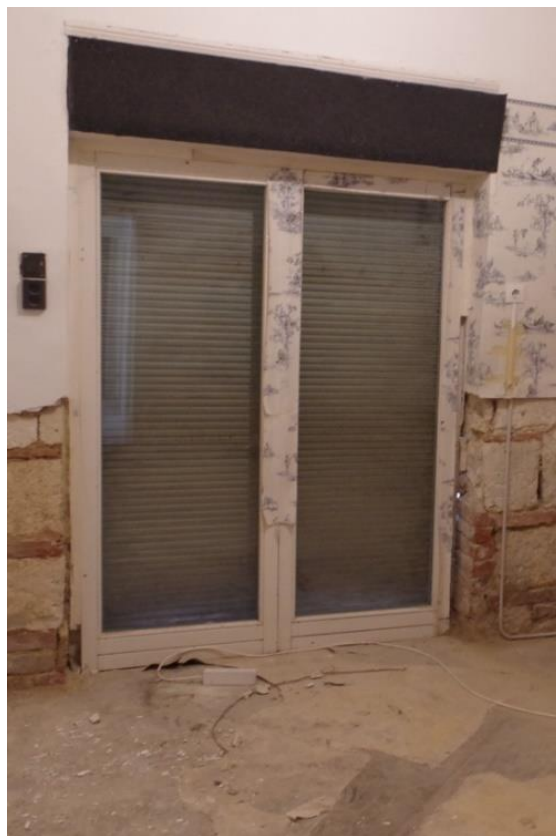
4.11. Aj-02 ajtó külső és belső nézete a 3. helyiségben

| Megnevezés |
|---|
| Utcára nyíló üvegezett teraszajtó fehérre festve. Beépített redőnykapu. |
| A ház műemléki karakteréhez nem illeszkedő nyílászáró. |

| Megnevezés |
|---|
| Cseréje, a nyílászárók rekonstrukciója megfontolandó. |

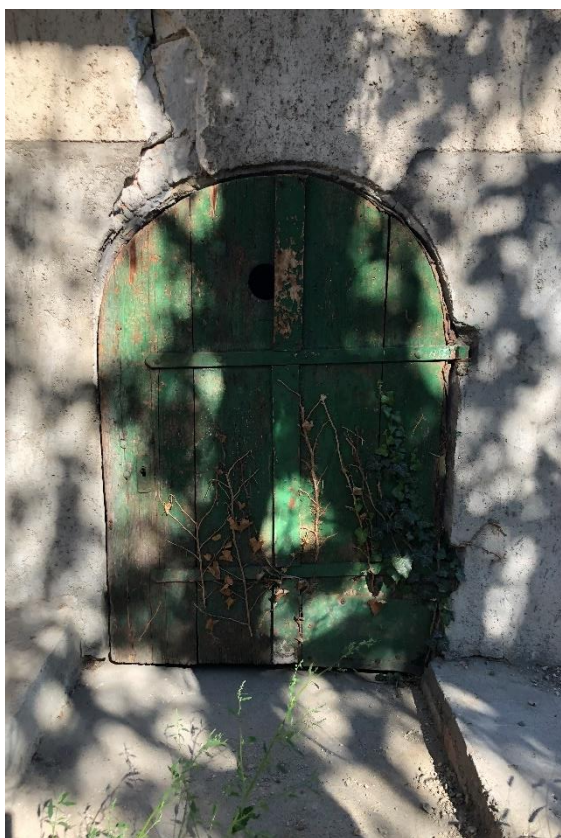
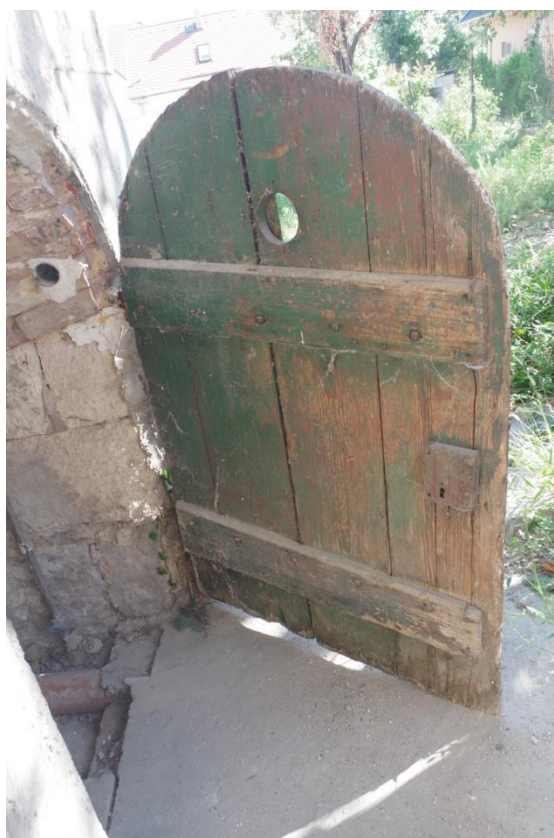
4.12. Pinceajtó és boltozott lejárati ajtó

| Megnevezés |
|--|
| Deszkaajtó, hevederes kifelé nyíló félköríves záródással pipapántra akasztott hosszúpánttal. Felül kis kör alakú szellőzőnyílás. |
| Nem jelentős értékű nyílászáró szerkezet. |

| Megnevezés |
|--|
| Felújítható vagy cserélhető. |

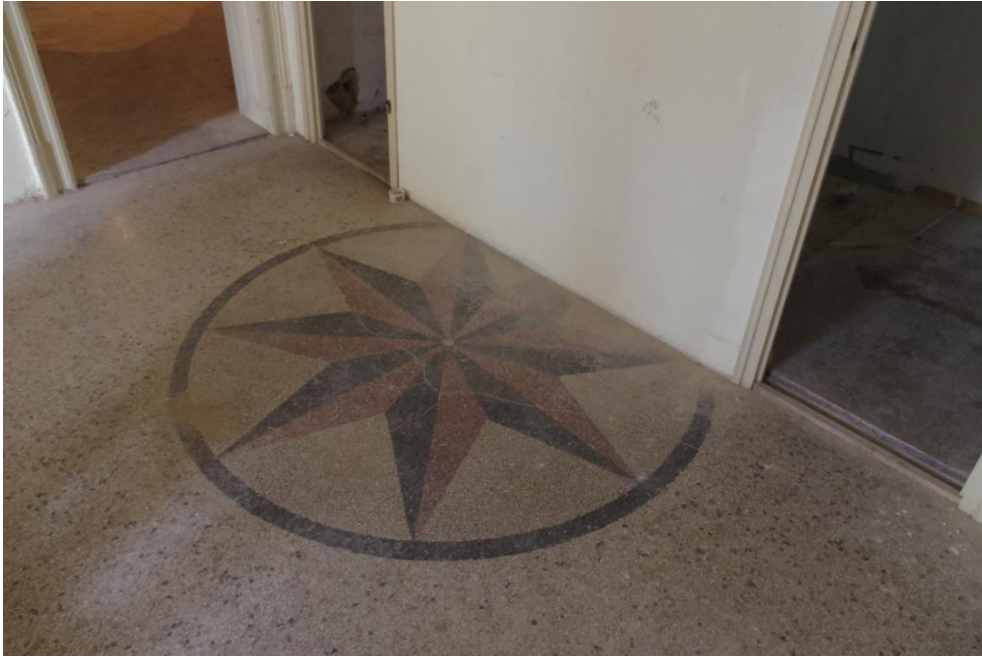
4.23. 05. helyiség terazzo burkolata és az utólagosan leválasztott helyiségek válaszfalai

| terazzo padlóburkolat | | | 4.23 |

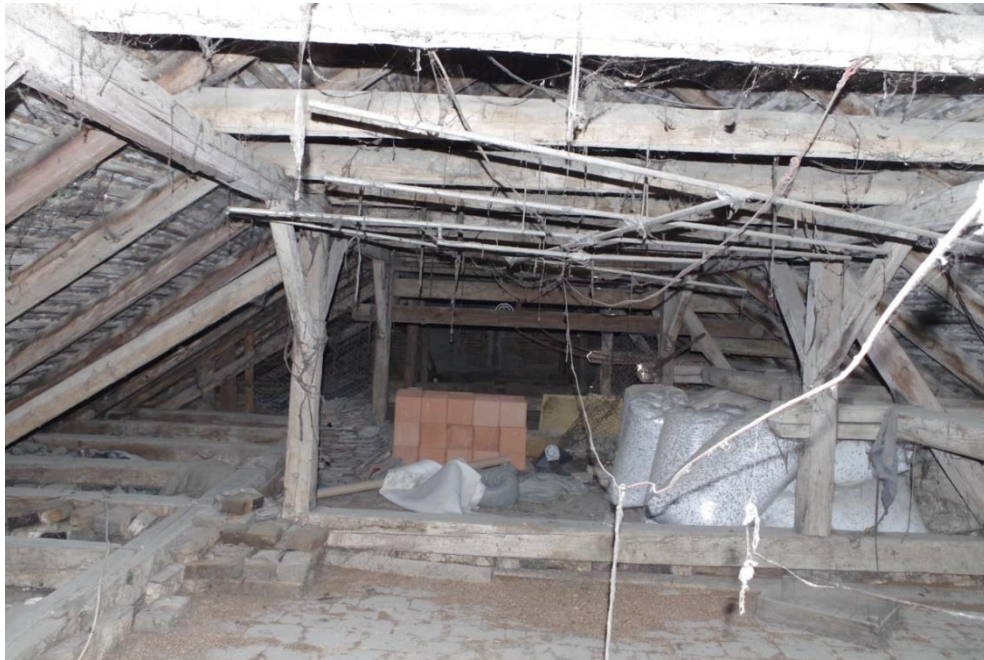
4.29. Padlás és fedélszék az utca felőli szakaszon

| <p>A déli véghomlokzaton, külső fém lépcsőről közelíthető meg. A fedélszék főállásaiban kötőgerendákra állított, dúccal megtámasztott székoszlopok tartják a középszelement. A padlás térdfalas, téglából készült fa oszlopokkal erősítve. A falon az utca felé a belső oldalon látszanak elfalazott elliptikus szellőzőnyílások, egyenletes, de a fedélszéktől független kiosztásban. A keleti oldalon a tűzfal téglából készült, téglapillérekkel van megerősítve, és itt van egy téglakémény is. A járófelület padlástégla.</p> | | |
| fedélszék | 1900 k. | 4.29 |

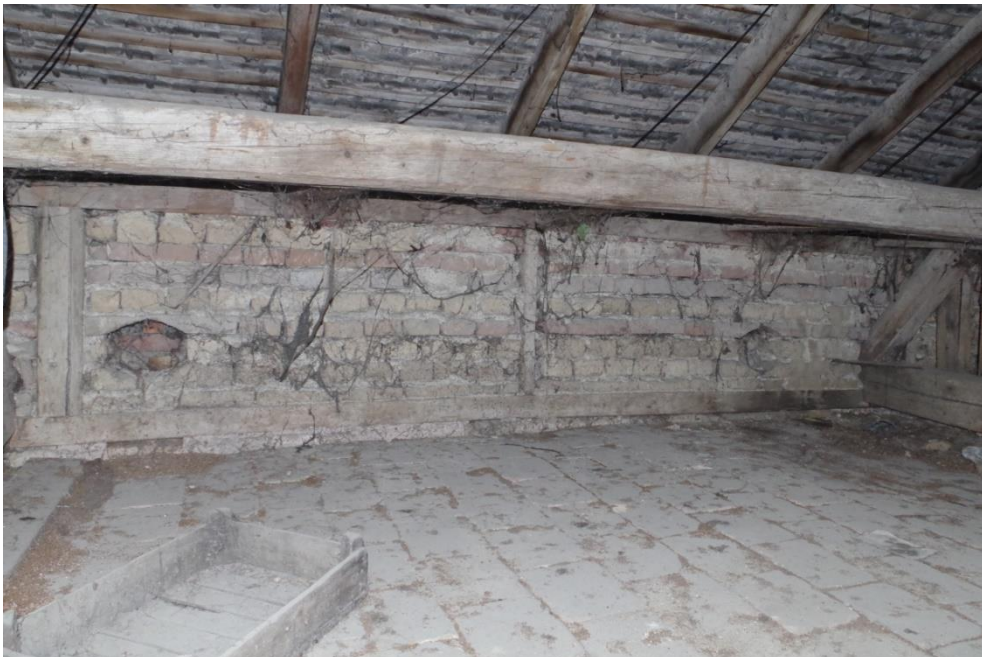
4.31. Szellőzőnyílások utólagosan befalazva az utca felőli térdfalban

| szellőzőnyílások a térdfalban | 1900 k. | 4.31 |

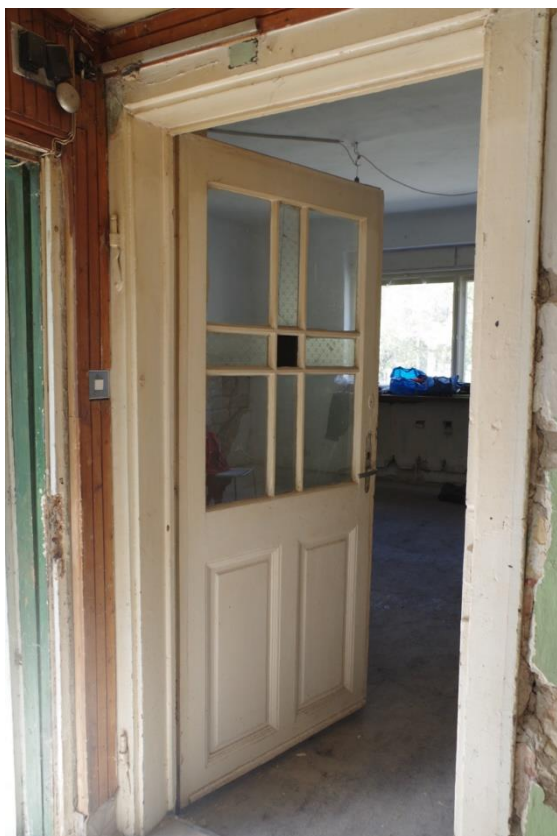
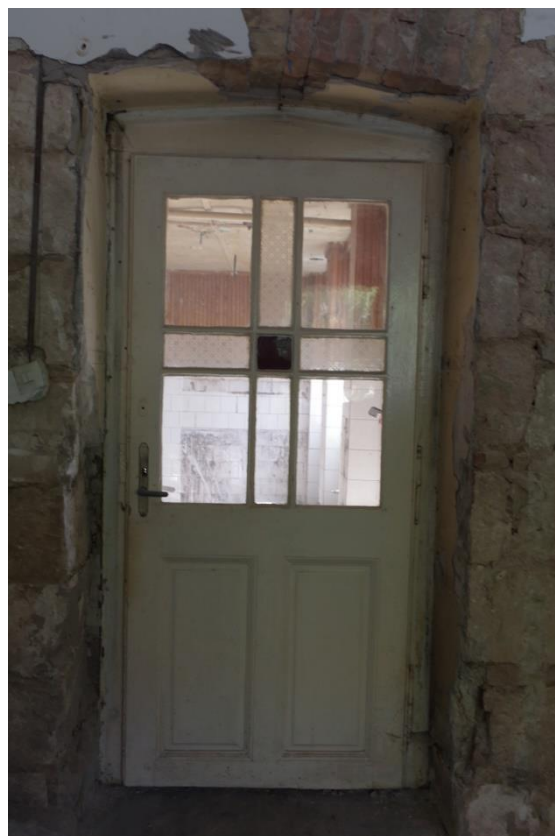
4.32. Korábbi bejáratí ajtó nézetí (1-4. helyiségek között)

| Megnevezés |
|---|
| Borított ács tokos táblabetétes üvegezett ajtó. A tornác beépítése előtt bejáratí ajtó, kifelé és befelé nyíló szárnyal. A kifelé nyíló szárny hiányzik, a tokon látható a pipapánt. A befelé nyíló szárny alsó 2/5-ben két táblabetét, a felső rész 3x3 mező üvegezéssel, a középső függőleges és vízszintes mező is keskenyebb a szélsőknél egy keresztet formázva, a középső kis négyzetes üvegmező színezett. Tagolt gombos diópánt. A tok és a szárny is fehérre mázolt. |
| Az épületrésszel egykorú, eredeti nyílászáró szerkezet. |

| Megnevezés |
|---|
| Felújítása, a belső tér részeként való megtartása javasolható. |

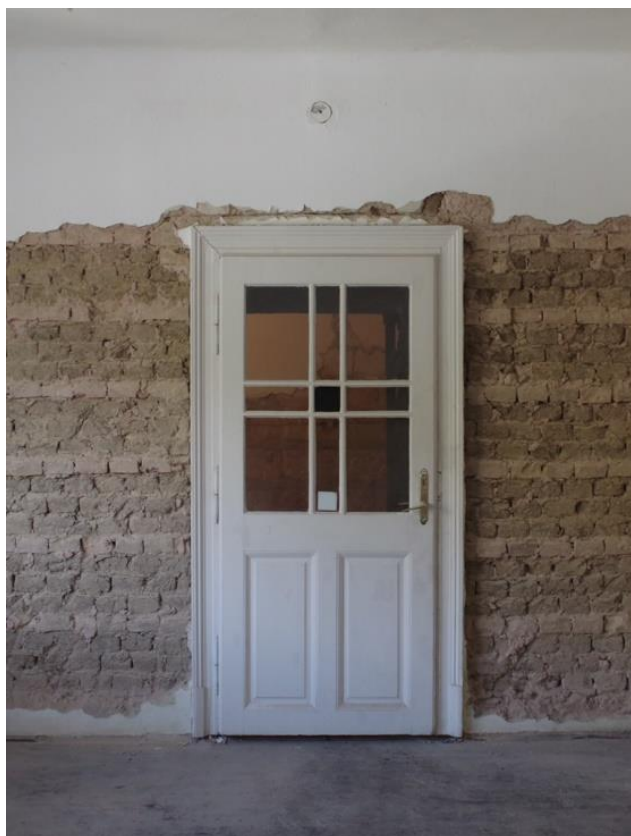
4.34. Táblabetétes üvegezett belső ajtó nézetei (1-2. helyiség között)

| Megnevezés |
|--|
| Borított ács tokos ajtó. Az 1-2. helyiség közötti tok tábladísztítéses, a másik két ajtónál nem. Utóbbiaknál az ajtószárny is hiányzik. A szárny alsó 2/5-ben két táblabetét, a felső rész 3x3 mező üvegezéssel, úgy, hogy a középső függőleges és vízszintes mező is keskenyebb a szélsőknél egy keresztet formázva, a középső kis négyzetes üvegmező színezett. Tagolt gombos diópánt. A tok és a szárny is fehérre mázolt. |
| Az épületrésszel egykorú, eredeti nyílászáró szerkezetek. |

| Megnevezés |
|--|
| Felújításuk, a belső tér részeként való megtartásuk javasolható. |

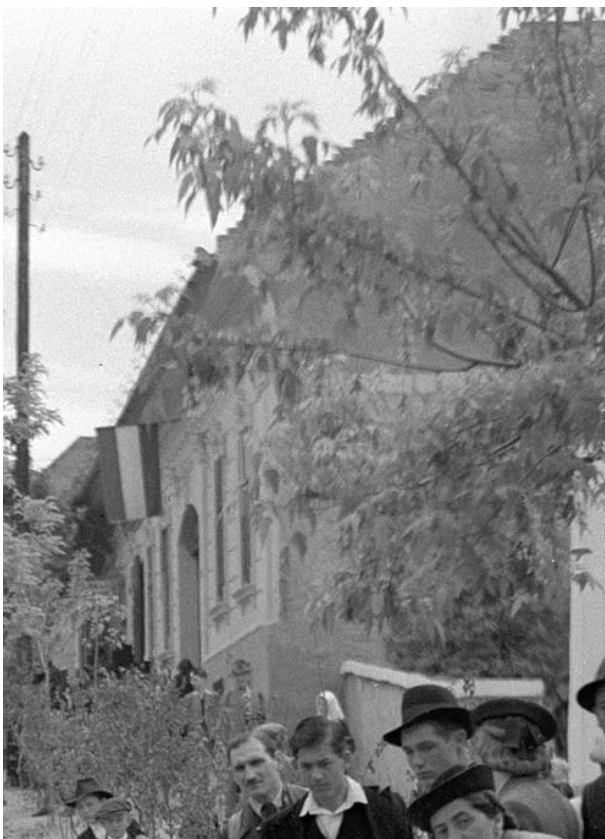
7.7. Szabadság út 1-3. épülete 1940-ből. Részlet. (Fortepan/Vass Károly)

Az Úrnapi körmeneten 1940-ben készült egyik fényképen **(7.6 ábra)** a háttérben látható a Szabadság út 1-3. épülete eredeti homlokzatlátszatával **(7.7 ábra)**.

A lábazat sík, felette a homlokzaton kváderes vakolat volt. Az épület sarkán és a kapu két oldalán pilaszter volt, korintoszi fejezettel. A kapu szegmensíves boltívének díszes zárköve is volt. Az ablakok alatt kis kiugró könyöklőpárkány volt a széleken két kis konzollal, a szemöldök felett is volt díszítés. A párkány profil is díszesebb volt, a csatornát a ma is látható indás kovácsoltvas karmok tartották. A kaputól jobbra a maival egyezően két ablaknyílás volt, balra két ablak után egy ajtó, a falkutátással is kimutatott utolsó (keleti) ablak már nem látszik a fényképen a növények miatt.

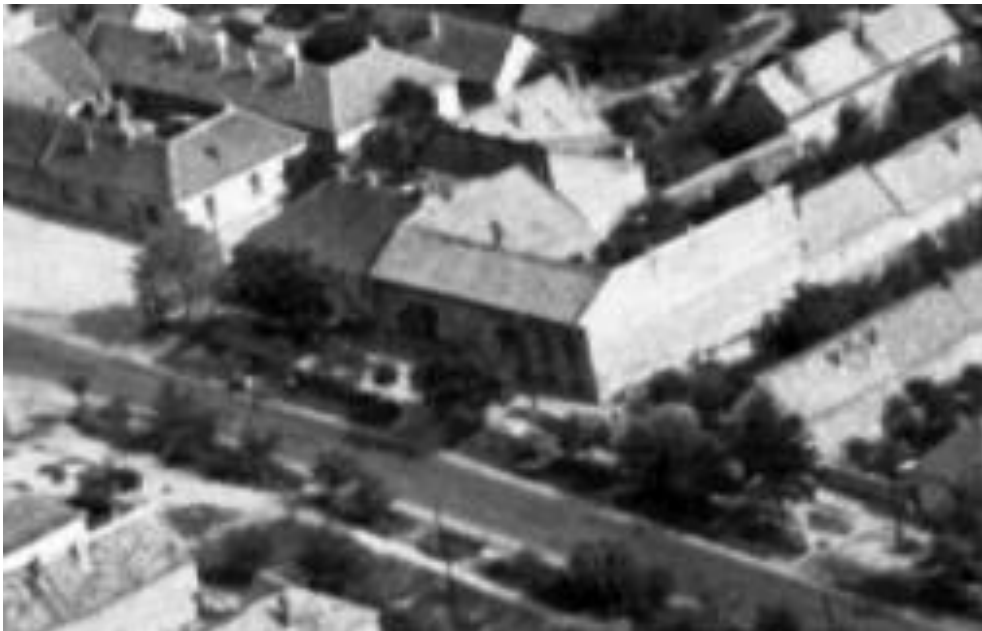
7.11. Légifotó részlete, 1963 (Fortepan/MHSZ)

Az 1960-ban készült légifotón látszik az épület homlokzata. A kaputól balra lévő nyílásosztást átalakították, a díszes vakolatarchitektúra eltűnt **(7.10-7.11 ábra)**.

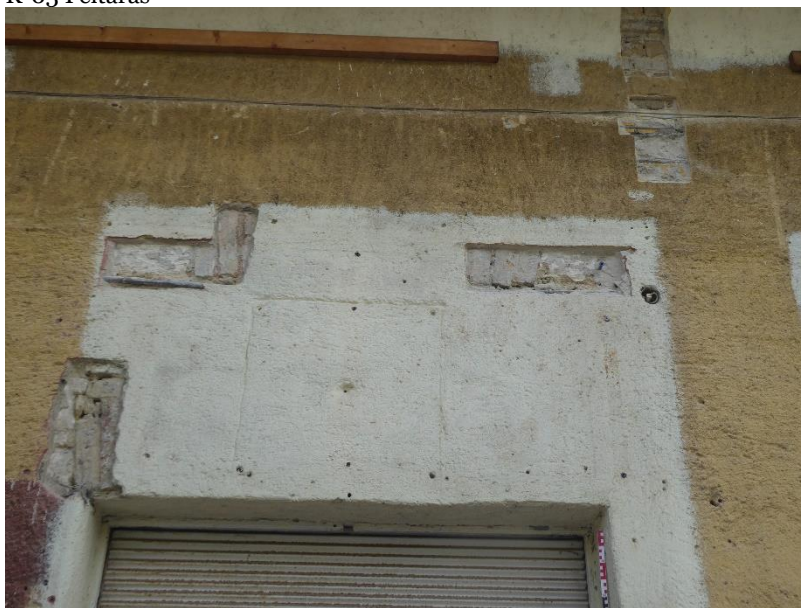
K-03 Feltárás

A homlokzat bal oldali pilaszterétől 185 cm, a lábazat felett 255 cm, szélesség: 45 cm magasság: 20 cm
A falazattal együtt épült boltív bal széle, a nyílászáradék szintje a lábazat felett 259 cm, a nyílaskáva távolsága a bal oldali pilasztertől 209 cm, falazott nyílásszélesség kb. 1,19 cm.

A fallal egykorú ablak részleteként értelmezhető.

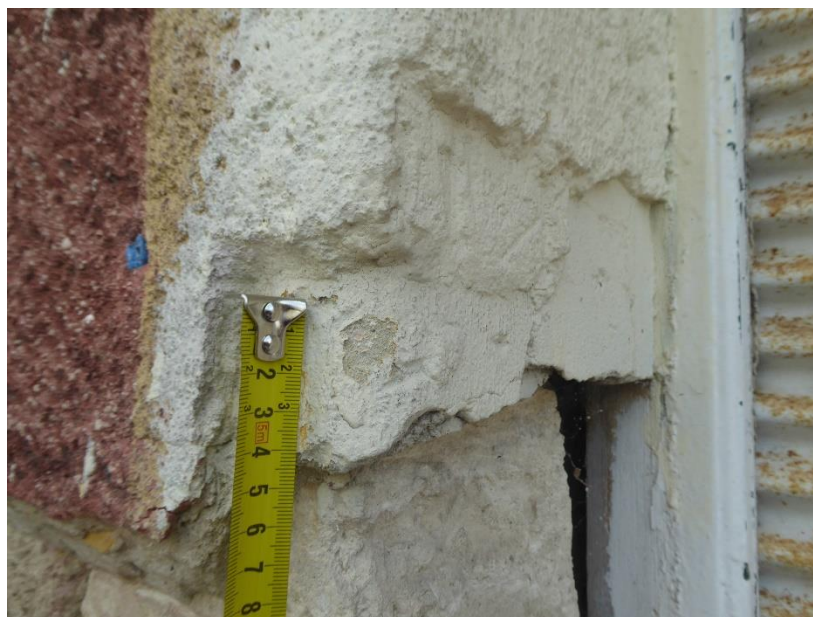
**K-06 Feltárás****Leírás:**

Az ajtó káváján, a kőporos színvakolat és annak alapvakolata alatt a homlokzat mai színezésétől eltérő, a legalsó sötétsárga festésű réteghez hasonló vakolat figyelhető meg, amely a homlokzati síkra kifordul.

Az ajtó kialakítása megelőzte a homlokzat kőporos vakolását, átalakítását. Az ajtó kialakításakor sötétsárga festést alkalmaztak, amely a homlokzat átvakolása előtti állapotnak felel meg. Az ajtó kialakítása a homlokzat átvakolása előtt történhetett.
