**INGATLAN ÉRTÉKBECSLÉSI
SZAKVÉLEMÉNY**

**A Gyomaendrőd, Fő út 66. szám alatt lévő 6477 hrsz.-ú ingatlan
becsült forgalmi értékének megállapításáról**

Szakértői vélemény

A szakvélemény tárgya:
Az ingatlanon lévő épület állapot vizsgálata, falszerkezete statika alkalmassága.

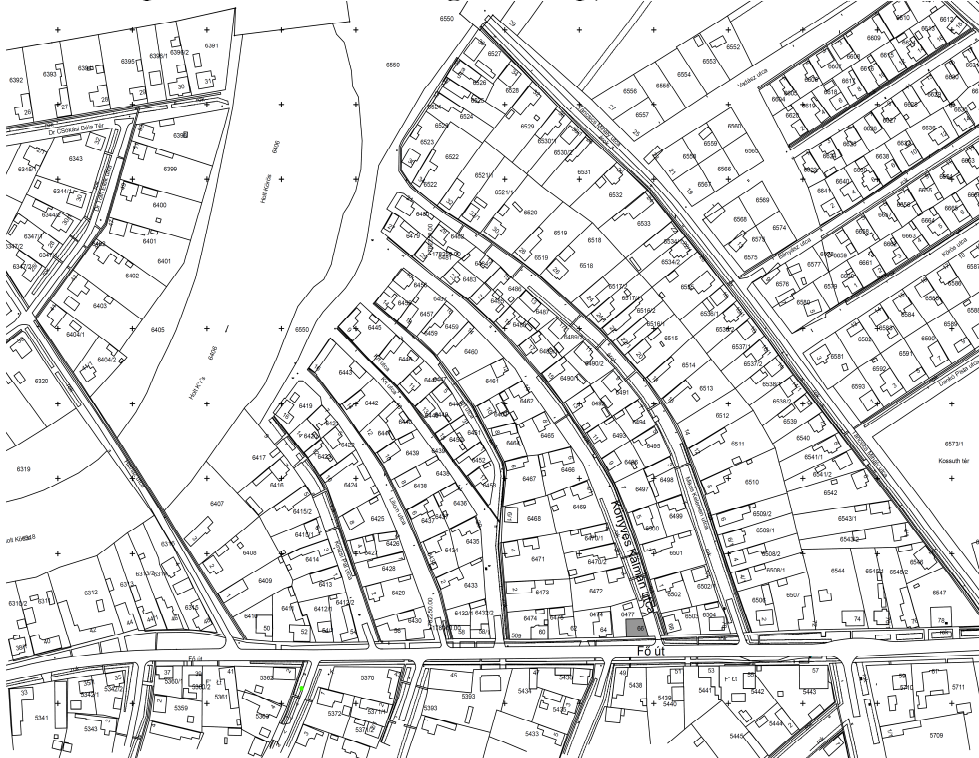
Ez a régi épület eltűnt, a Fő út és a Könyves Kálmán u. sarkán utcafrontra épült egy lakóház. Az épületszerkezetek vizsgálata alapján az 1930-40-es években

A meglévő lakóépület feltehetően 80-90 év körüli, de falszerkezetében az eredeti épület anyagai is előfordulhatnak. Az épület alapvetően felújítható állapotban van, közvetlen veszélyt jelentő károsodása csak az utcai saroknál tapasztalható. Az épület ezen szakaszán a külső falszerkezetei erősen felvizesedett állapotban van, az utcai sarok jelentősen megsüllyedt, a falsarokól 2-2 m-en belül erre utaló repedések jelentkeztek. A repedések tágassága néhol eléri a 2 cm-t is. A repedések a belső fal-síkon és a nyílások felett és mellett is megjelennek.
