SZAKMAI VÉLEMÉNY

tornaterem belső átalakítás és
légttechnikai rendszer kérdéséről

Taksony Vezér Német Nemzetiségi Általános Iskola

Taksony, 2015. szeptember

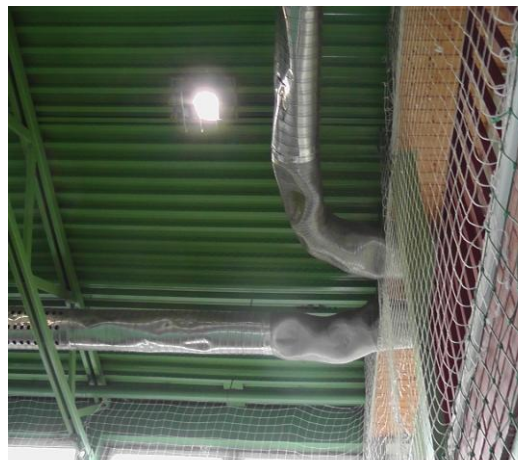
A Taksony Vezér Német Nemzetiségi Általános Iskola tornatermében egy **4000 m³/h** frisslevegő befűtésére és elszívására alkalmas légkezelő (LK) berendezés található. A LK egy fűtőkaloriferrel ellátott gép, amelynek fűtési meleg vizét a tornaterem fűtése látja el egy motoros keverőszelep segítségével. Az épület fűtését kétcsöves radiátoros hőleadók elégítik ki, a légtechnikai rendszernek csak frisslevegő utánpótlási szerepe van. A LK gépészeti helységéből kör keresztmetszetű légcsatornákon át áramlik a levegő a tornaterembe és sugár fűvókákon keresztül jut a helyiségbe, majd az elhasznált levegő a szemközti elszívó csatornán keresztül jut a kidobó ágba. A jelenlegi légcsatornák az elmúlt évek alatt teljes mértékben megrongálódtak, légszállításra alkalmatlanok. Az épület tetején található továbbá két radiál ventilátor, amelyek darabonként 1800 m³/h levegő elszívását képesek elvégezni. A vizsgálat tárgyát a fent említett LK berendezés esetleges elbontását követő frisslevegő utánpótlás biztosítása jelenti, amely megfelel a napjainkban elvárható komfort és energetikai követelményeknek egyaránt.

1. kép: A jelenlegi rendszer

A meglévő légkezelő a minimálisan szükséges frisslevegőnél többet is képes biztosítani, azonban a légcsatornák felújítás ehhez elengedhetetlen feladat. A tetőn található, összesen **3600 m³/h** levegő elszívására alkalmas radiál ventilátorok az elhasználdott levegőt erre a létszámmra képesek elszállítani, a helyére frisset szívni. A frisslevegő utánpótlására ebben az esetben az iskolával gyakorlatilag egy légteret alkotó tornaterem a közlekedő folyosón és a nyílászárók filtrációján keresztül képes utánpótolni. Az iskola felől érkező levegő minősége biztosan nem tekinthető megfelelő koncentrációjú frisslevegőnek. További frisslevegő utánpótlási lehetőséget jelent, ha az elszívó ventilátorok üzemével egyidejűleg ablakot nyitnak a teremben. A bejárás során kiderült, hogy a tetőn található, jelenleg üzemképtelen ventilátorok mellett a meglévő ablakok nagy százaléka csak részben, vagy egyáltalán nem nyithatóak. Elengedhetetlen ezek korszerűsítése, javítása, de új, korszerű, tömör légzárású ablakok beépítése után számolni kell a jelentősen lecsökkenő filtrációval, ami kevés szellőztetés mellett rossz belső levegő minőséget okozhat. Ez a jelenlegi, rossz nyílászárók mellett megszokott szellőztetés mennyisége mellett is fennállhat új nyílászárók beépítése után!
