Taksony, Andrásy utca 34. sz., 662 hrsz. alatti lakóépület bontása

Főépítészeti vélemény:

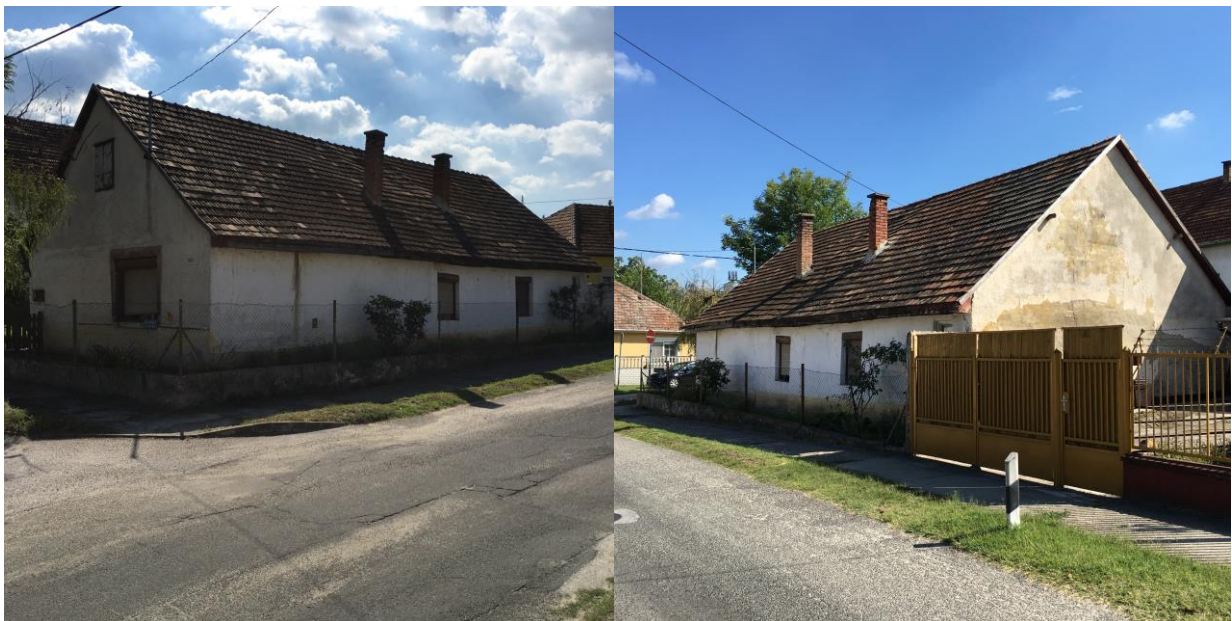
Az épület egy erősen amortizálódott lakóépület. Elhelyezkedéséből adódóan meghatározó építészeti elemként, fontos településképi szerepet tölt be a településközpont építészeti megjelenésében.

Az épület térelhatároló épületszerkezeti elemei, rendszerei (tetőszerkezet, fedés, falak, nyílászárók, homlokzatburkolatok) jelentős mértékben amortizálódtak, esztétikai szempontból negatív képet festenek a térsor, érintett település szövet szerves rendszerében. Az esztétikai megjelenés miatt a meglévő épület nem illeszkedik az érintett településképbbe, amely a szakrális és közösségi főtér felvezető kapuja, továbbá a Szent Anna teret, „gyermek központot” a Fő térrel összekötő térsort képző, kiemelt terület.

A nagymértékben amortizálódott építészeti megjelenés miatt az épület **nem illeszkedik** a tárgyi településképbbe, jelentős mértékben rontja a tárgyi településképet.

A fent felsorolt esztétikai, tartószerkezeti, épületszerkezeti hiányosságok, továbbá a felújítás, állagjavítás finanszírozási, és kivitelezési szempontból irreális megvalósíthatósága miatt **javaslom az épület teljes elbontását.**

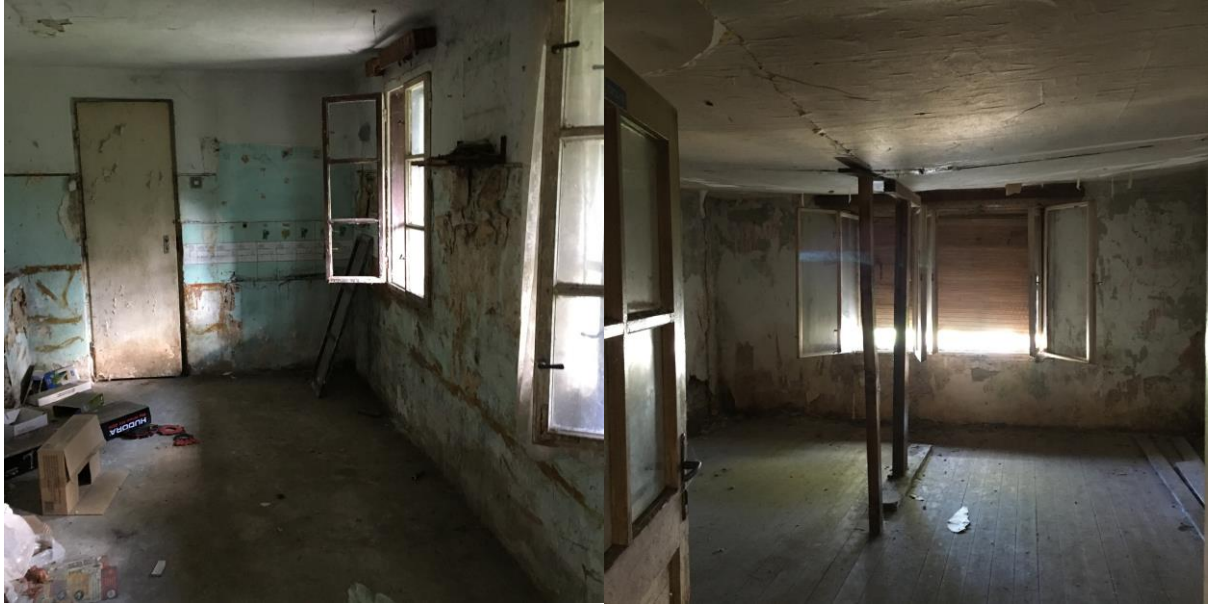
Az épület belső megjelenése a külső felületek esztétikájánál rosszabb állapotú. Az épületszerkezeti elemek nagyon nagymértékben károsodtak, a tartószerkezet helyenként elvesztette állékonyságát, ezért hasznosítás szempontjából a korábban lakóépületként funkcionáló **ház használhatatlan**. A tartószerkezeti elemek stabilitása erősen megkérdőjelezhető, esetlegese hasznosítás esetén mindenképpen statikus szakértő bevonása szükséges. A ház szerkezeti elemein hosszú időtartamon keresztül tartó épületfizikai mechanizmusok káros hatása látszik, gyakorlatilag mindenhol (penészedés, rovarkár, rágcsálókár, stb.). A fentiek miatt a belső tér az egészségre nagy mértékben káros, ezért jelen állapotában **semmilyen rendeltetés telepítésére nem alkalmas**.

Az épület használhatósága jelentős statikai megerősítés, építészeti felújítás és átalakítás árán valósítható meg, amelynek jelentős anyagi vonzata van. A fenti mértékű károsodások javítása irreális, az esetleges funkcióváltás (lakóépületből közösségi rendeltetésre) további jelentős beavatkozást igényel, amely finanszírozása nem vezet a hasznosítás szempontjából optimális eredményre.
